高速道路資産の長期保全及び更新のあり方に関する技術検討委員会

## 第3回委員会資料

【変状分析結果及び必要要件】

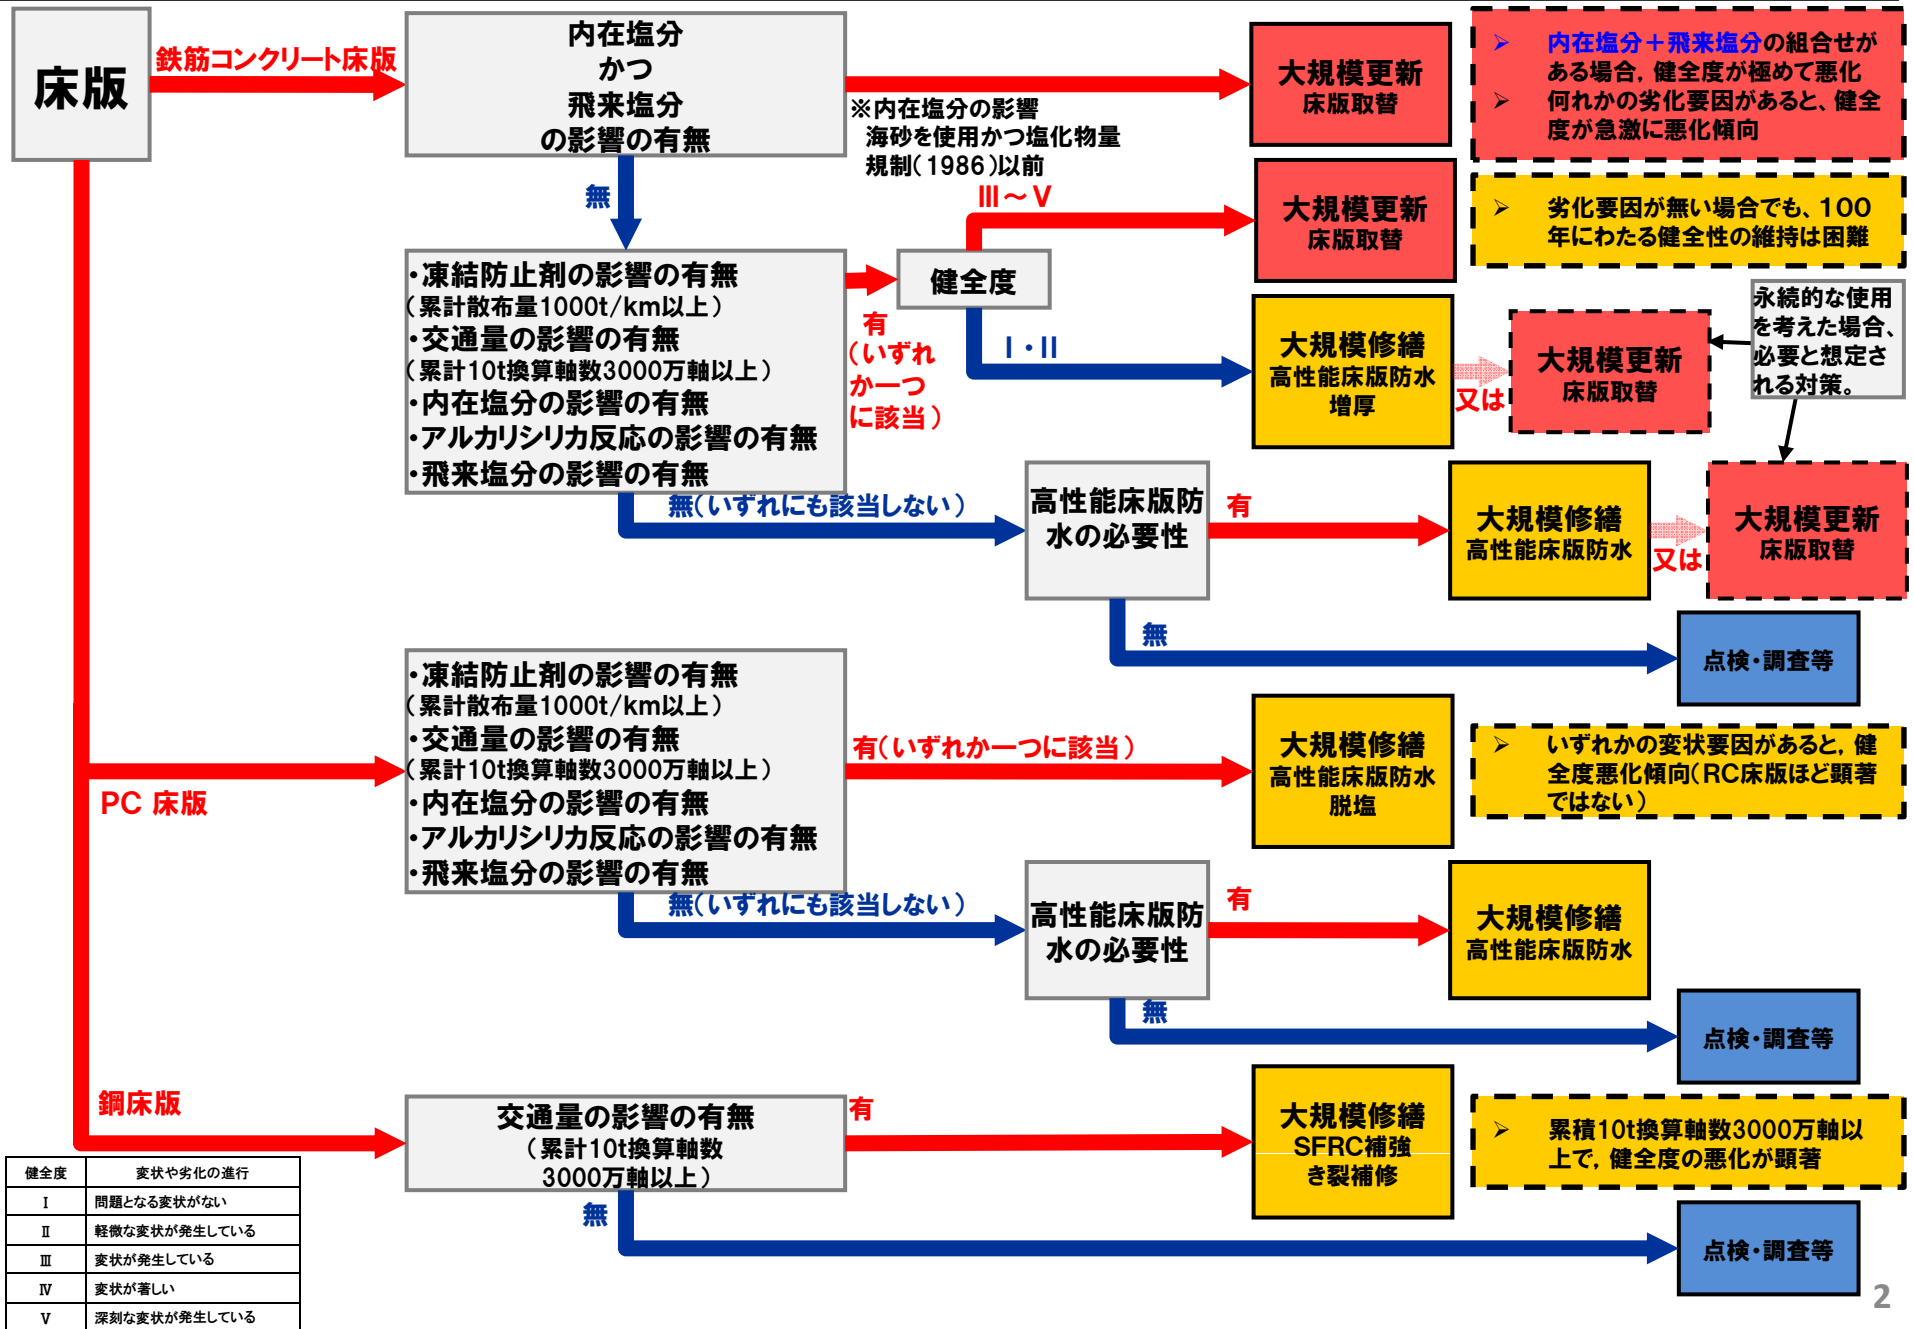
# 【大規模更新・大規模修繕の必要要件】 橋梁 床版

床版	鉄筋コンクリート床版	<ul style="list-style-type: none"> <li>劣化要因※<sup>1</sup>が有る場合、健全度が悪化しており、今後も急激に進行していくことが想定される(特に内在塩分、飛来塩分の影響が大きい)。</li> <li>劣化要因※<sup>1</sup>が無い場合でも100年にわたる健全性の維持は難しい。</li> <li>健全な段階で予防保全(高性能床版防水)及び床版補強(増厚)により耐久性を向上させることが必要。</li> </ul>
	PC床版	<ul style="list-style-type: none"> <li>鉄筋コンクリート床版ほど顕著でないが劣化要因※<sup>1</sup>有りの場合は、健全度が悪化傾向。</li> <li>劣化が進行すると断面修復が困難であり、健全なうちに予防保全を実施することが重要。</li> </ul>
	鋼床版	<ul style="list-style-type: none"> <li>劣化要因※<sup>2</sup>無しと比較し、大型車交通の影響(累積10t換算軸数3,000万軸以上)をうける場合、健全度が悪化が顕著。</li> </ul>
桁	鉄筋コンクリート桁	<ul style="list-style-type: none"> <li>劣化要因※<sup>3</sup>が有る場合、健全度が悪化している(特に内在塩分の影響が大きい)。</li> <li>劣化要因の蓄積により、今後劣化が急激に進行することが想定され、健全なうちに予防保全を実施することが重要。</li> </ul>
	PC桁	<ul style="list-style-type: none"> <li>鉄筋コンクリート桁ほど顕著でないが劣化要因※<sup>3</sup>有りの場合は、健全度が悪化傾向。</li> <li>劣化が進行すると断面修復が困難であり、健全なうちに予防保全を実施することが重要。</li> <li>変状はほとんど見られないが、PCグラウトの空隙に伴う変状リスクに対する、調査及び対策の検討が必要。</li> </ul>

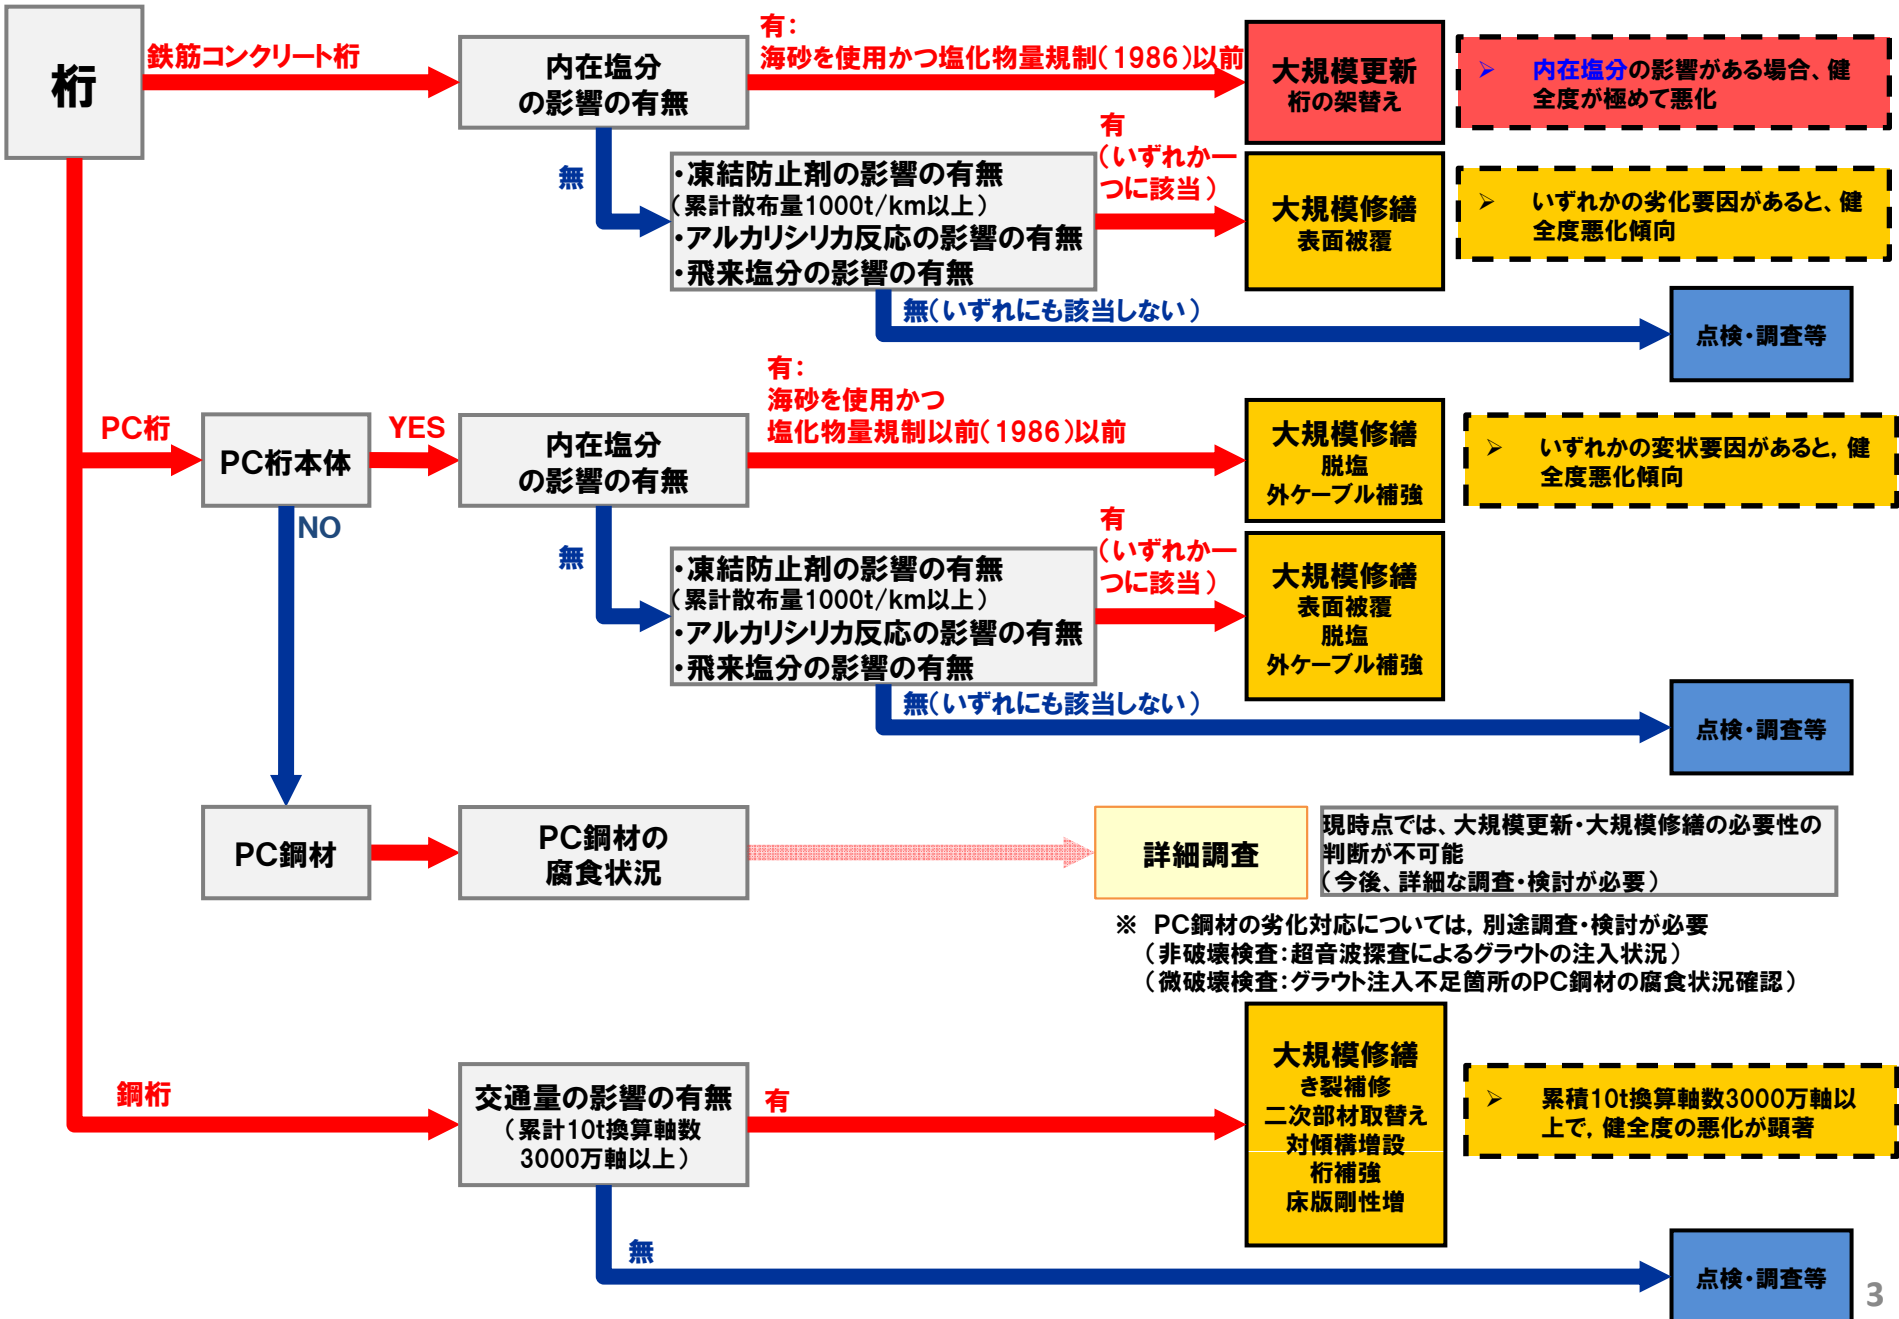
# 【大規模更新・大規模修繕の必要要件】 橋梁 桁

※ PC鋼材の劣化対応については、別途調査・検討が必要  
 (非破壊検査:超音波探査によるグラウトの注入状況)  
 (微破壊検査:グラウト注入不足箇所のPC鋼材の腐食状況確認)

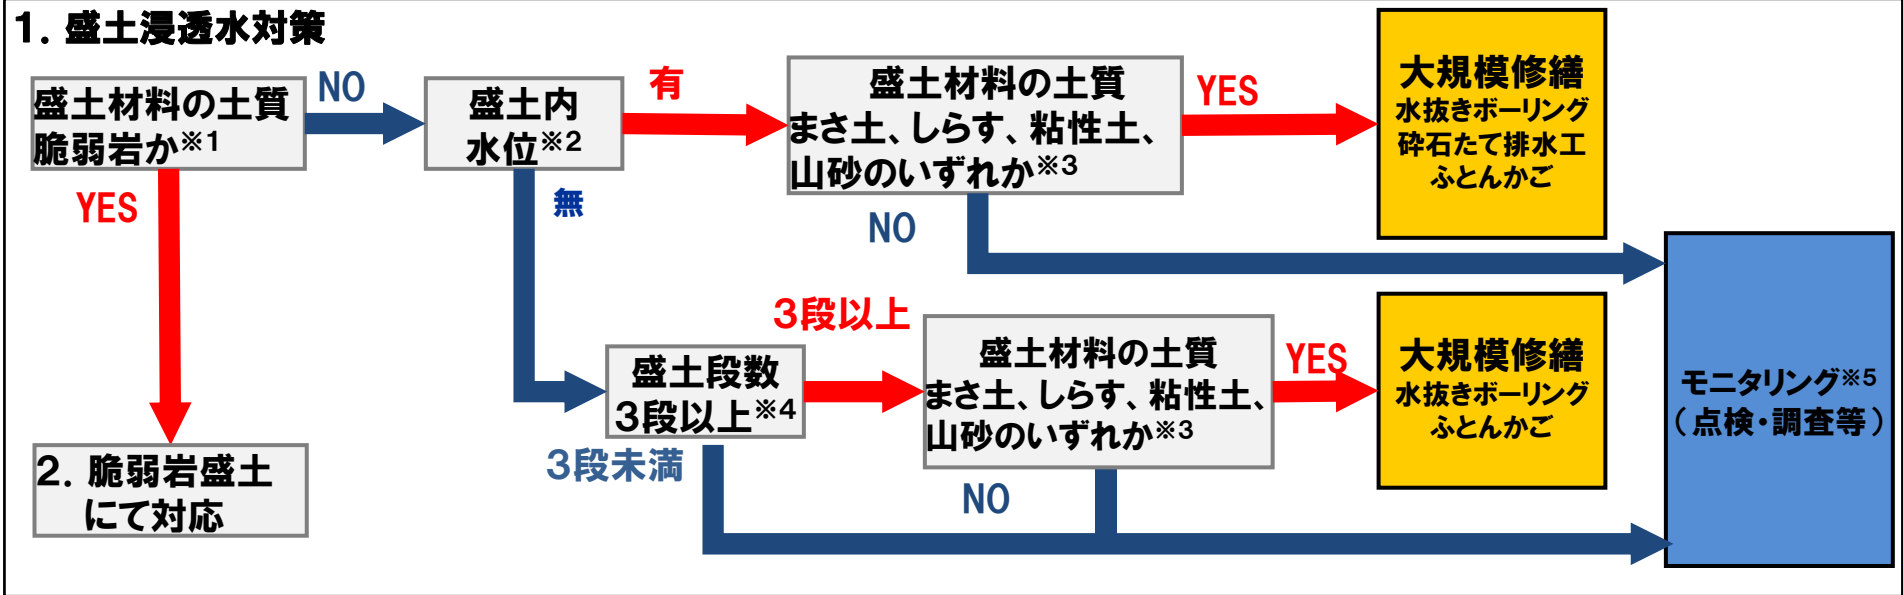
## 1. 盛土浸透水対策

※1 脆弱岩とは、泥岩など施工中は硬く塊状であるが、長期間にわたる乾燥や水浸の繰り返しにより細粒化する岩。

※2 盛土の点検結果により、湧水ありと判断された盛土を優先的に対策する。

※3 「盛土材料ごとの土砂災害の傾向」の分析結果による。

※4 「盛土高さごとの崩壊規模の傾向」の分析結果による。

※5 上記以外の盛土については、水位観測などのモニタリングおよび定期点検を実施し、必要に応じ盛土浸透水対策を実施する。

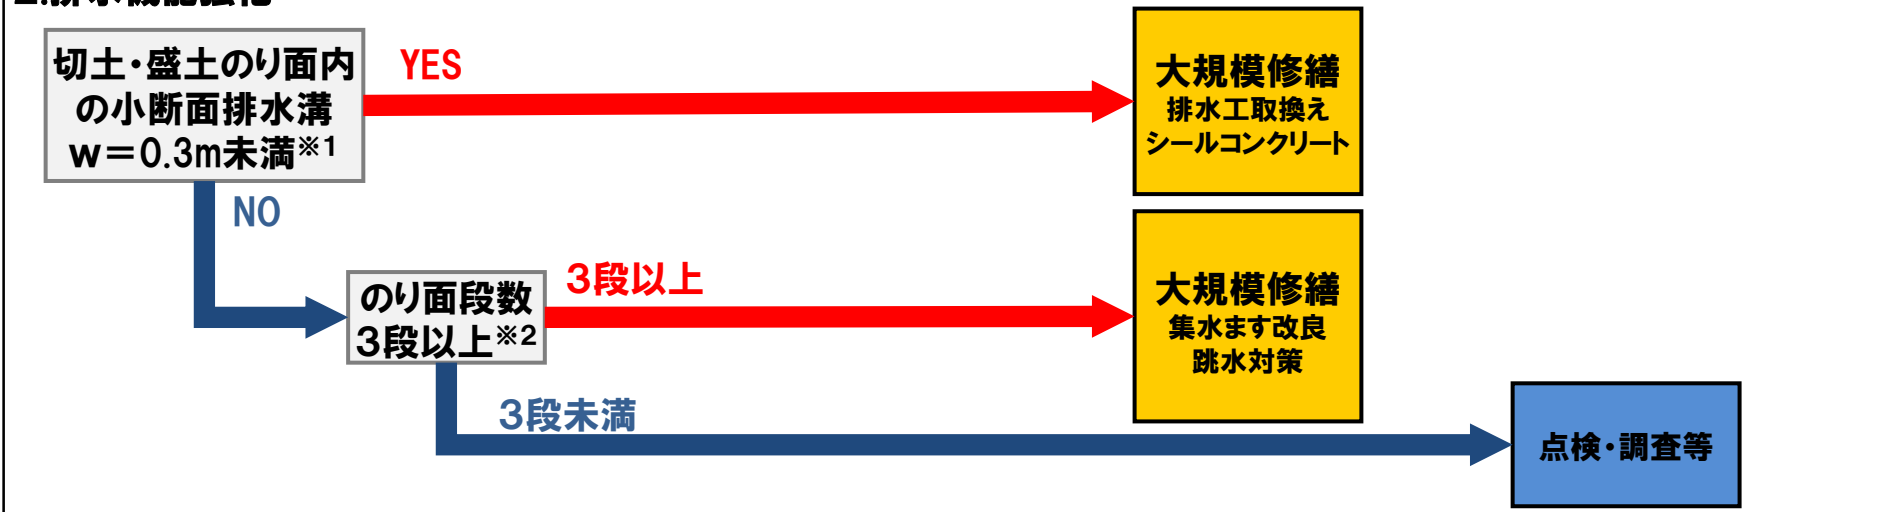
## 2.排水機能強化

※1 「排水に関する基準類の変遷」による。

※2 「排水構造物に起因する土砂災害の傾向」による。

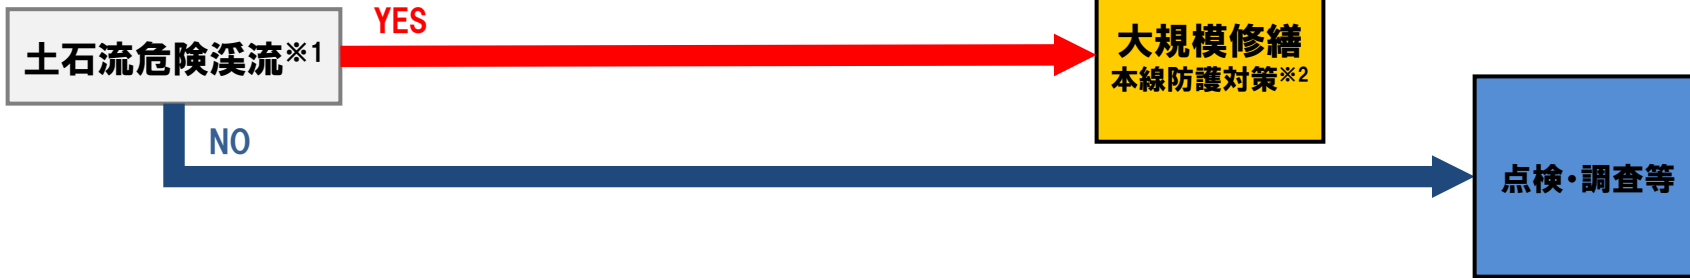
## 3. 土石流対策

※1 土石流危険渓流とは、土石流の発生するおそれがあり、かつ土砂が本線に流入する可能性がある箇所。

※2 本来は、高速道路区域外に堰堤工などの土石流捕捉工を実施すべきであるが、協議期間、設置期間等を考慮し、当面の自衛手段として本線防護対策が必要。

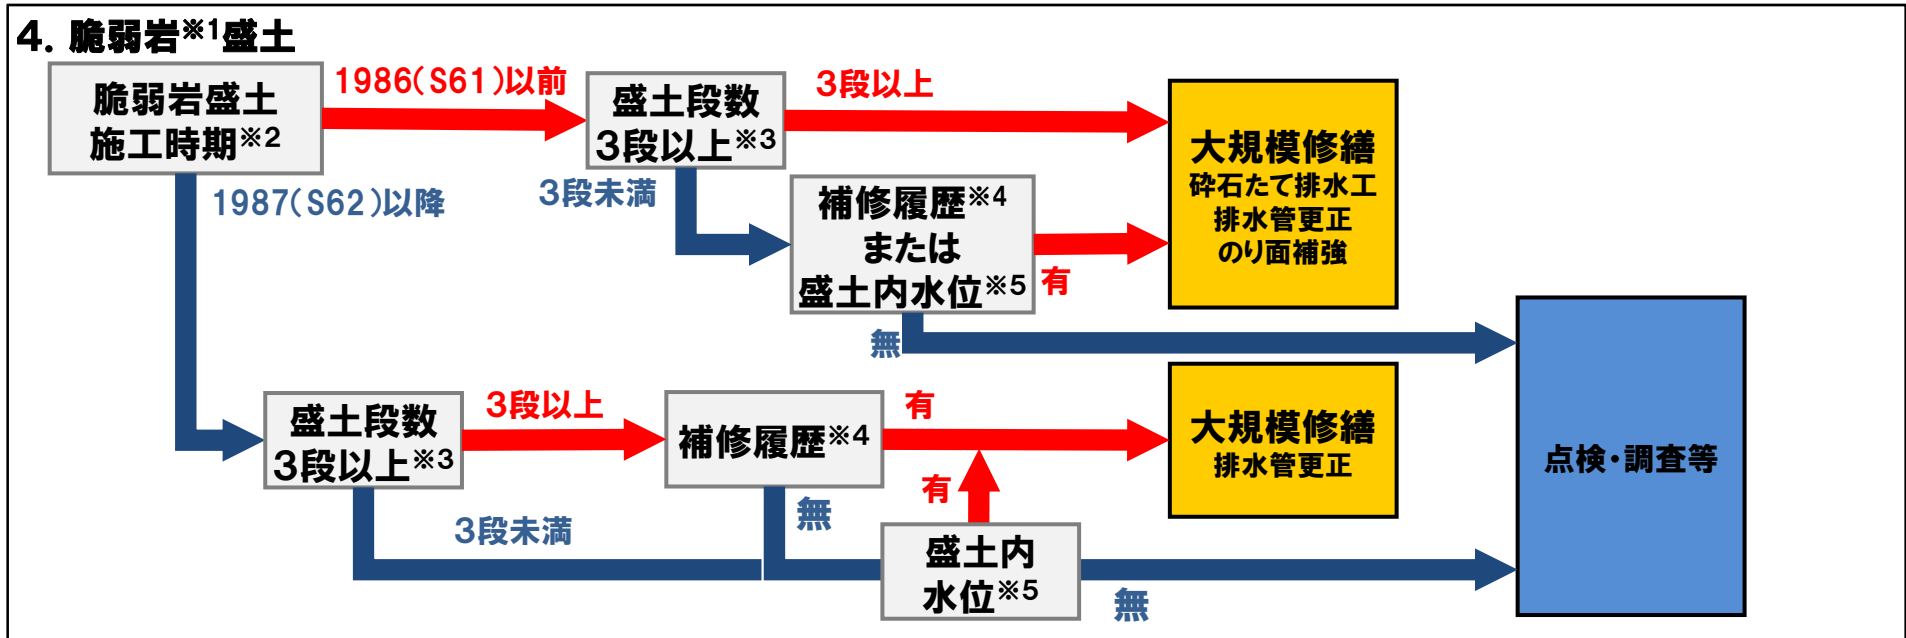
# 【大規模更新・大規模修繕の必要要件】 土工

- ※1 脆弱岩とは、泥岩など施工中は硬く塊状であるが、長期間にわたる乾燥や水浸の繰り返しにより細粒化する岩。
- ※2 「脆弱岩盛土に関する基準類の変遷」による。
- ※3 「盛土高さごとの崩壊規模」の分析結果、および「脆弱岩盛土材料の強度低下」により、盛土高さの高い盛土ほど崩壊リスクが高いと想定される。
- ※4 補修履歴ありの場合、路面排水管や小段排水溝など付帯構造物の沈下・変形により漏水が生じ、盛土の安定性の低下の要因となる(脆弱岩盛土の変形模式図参照)。
- ※5 盛土の点検結果により、湧水ありと判断された盛土を優先的に対策する。

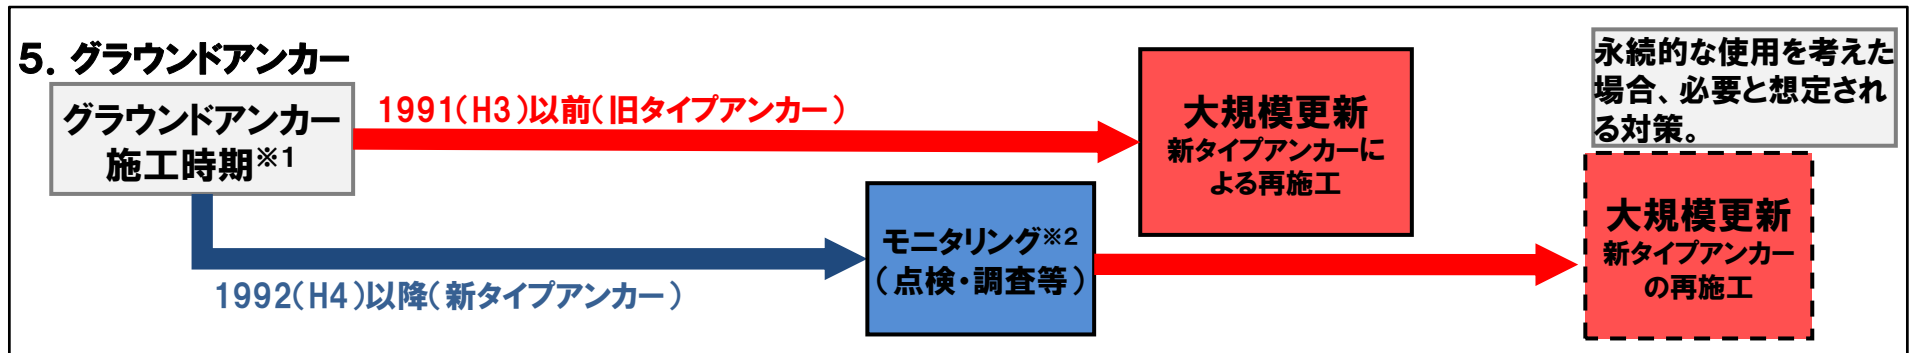
# 【大規模更新・大規模修繕の必要要件】 土工

※1 「グラウンドアンカーに関する基準類の変遷」による。

※2 「グラウンドアンカーの劣化」により、新タイプアンカーは防食機能改善に伴う耐久性向上は確認されているものの、まだ実績は浅いため、今後のモニタリングが重要。

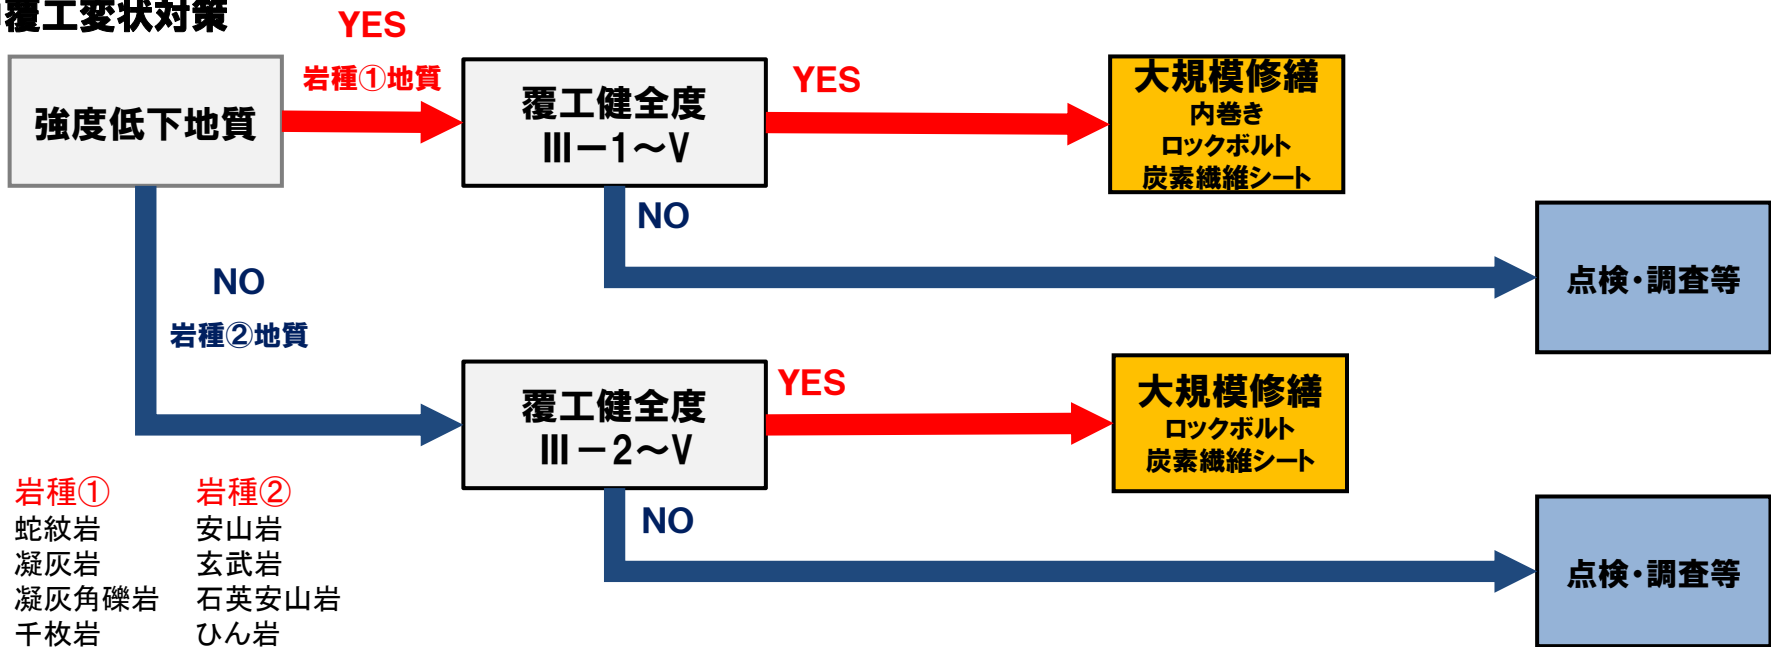
## ■覆工変状対策

- 岩種①**  
 蛇紋岩  
 凝灰岩  
 凝灰角礫岩  
 千枚岩  
 黒色片岩  
 緑色片岩  
 頁岩  
 泥岩  
 流紋岩  
 粘板岩  
 グリーンタフ  
 マサ土  
 シラス  
 ローム  
 シルト  
 崖錘  
 砂礫
- 岩種②**  
 安山岩  
 玄武岩  
 石英安山岩  
 ひん岩  
 斑れい岩  
 花崗岩  
 花崗閃緑岩  
 石英斑岩  
 花崗斑岩  
 ホルンフェルス  
 角閃石岩  
 砂岩  
 礫岩  
 石灰岩  
 チャート  
 片麻岩

岩種①：風化しやすい岩  
 岩種②：風化しづらい岩

健全度 ランク	定 義
I	変状がないか軽微なもの
II	変状があるが、現状は継続的に監視を行う必要があるもの
III-1	変状があり、適切な時期に何らかの対策を行う必要があるもの
III-2	変状があり、速やかに何らかの対策を行う必要があるもの
IV	変状が著しく、早急に何らかの対策を行う必要があるもの
V	変状が極めて著しく、直ちに何らかの対策を行う必要があるもの

- 膨張性地山、強度低下を示す地質の区間で、経年とともに健全度が低下する傾向。
- 覆工の変状が進行すると修復が困難なため、早めに補強対策を行うことが重要。

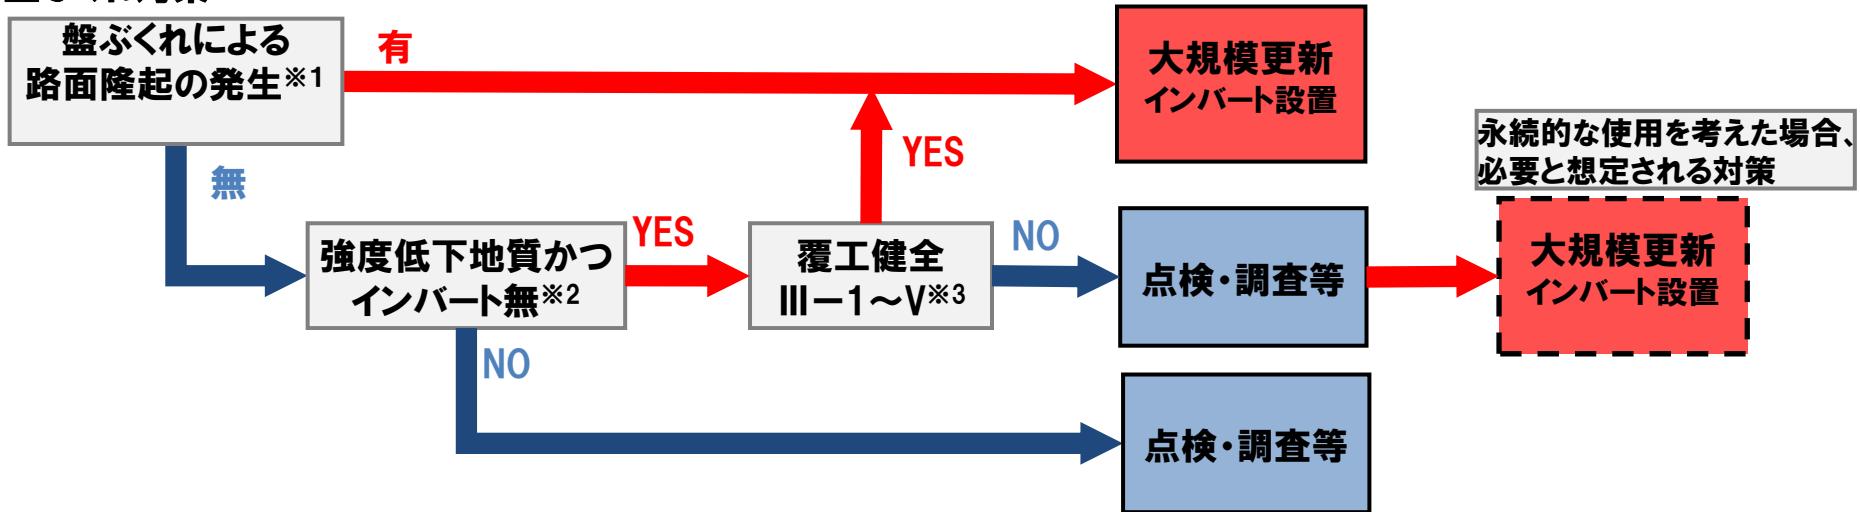
## ■盤ぶくれ対策

※1 盤ぶくれ箇所では、覆工・照明への接触、走行安全性及び将来的なTN健全性確保の観点から対策が必要

※2 強度低下地質では、時間経過とともに地山が劣化したり、膨潤性鉱物を含むケースがある。現状盤ぶくれが発生していなくても、インバートが無い区間では将来的に盤ぶくれが生じる可能性が大きい

- 膨張性地山、強度低下を示す地質でインバート未設置区間での発生傾向が顕著。
- 路面隆起や覆工健全度の悪化に対して、早めにインバートを設置することが重要。
