# 委員会での審議事項及びスケジュール

# RC床版、RC中空床版等の路面陥没等への対応

# PC鋼材の腐食及びPCグラウト充填不足への対応

# 舗装路盤部の疲労破壊への対応

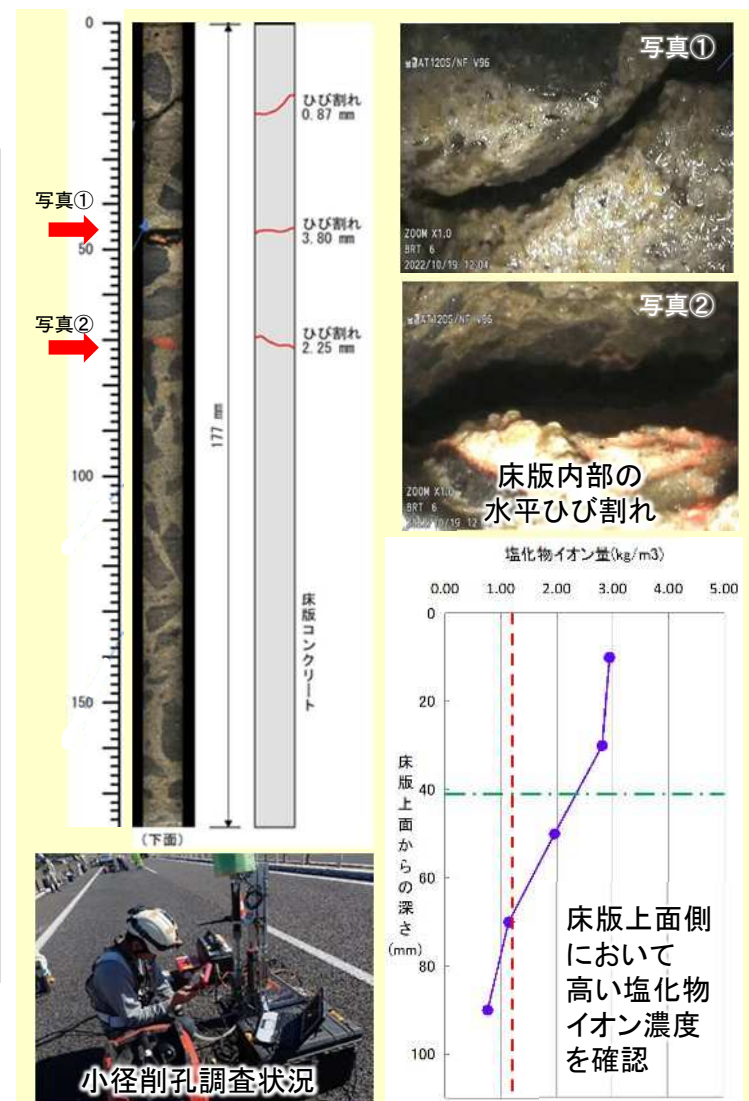
(小径削孔による調査結果)

(劣化メカニズム解明に向けた調査内容)

調査目的	調査方法
床版内部の水平ひび割れの状況を確認	小径削孔による調査 (微破壊調査)
床版の物性値を確認 (塩化物イオン濃度分布、圧縮強度、弾性係数)	コア採取による調査
床版上面劣化(土砂化や浮き等)の確認	電磁波レーダー探査
RC中空床版の円筒型枠上の版厚の確認	電磁波レーダー探査
過去の舗装補修時の床版の削り込みの状況を確認	削孔による調査

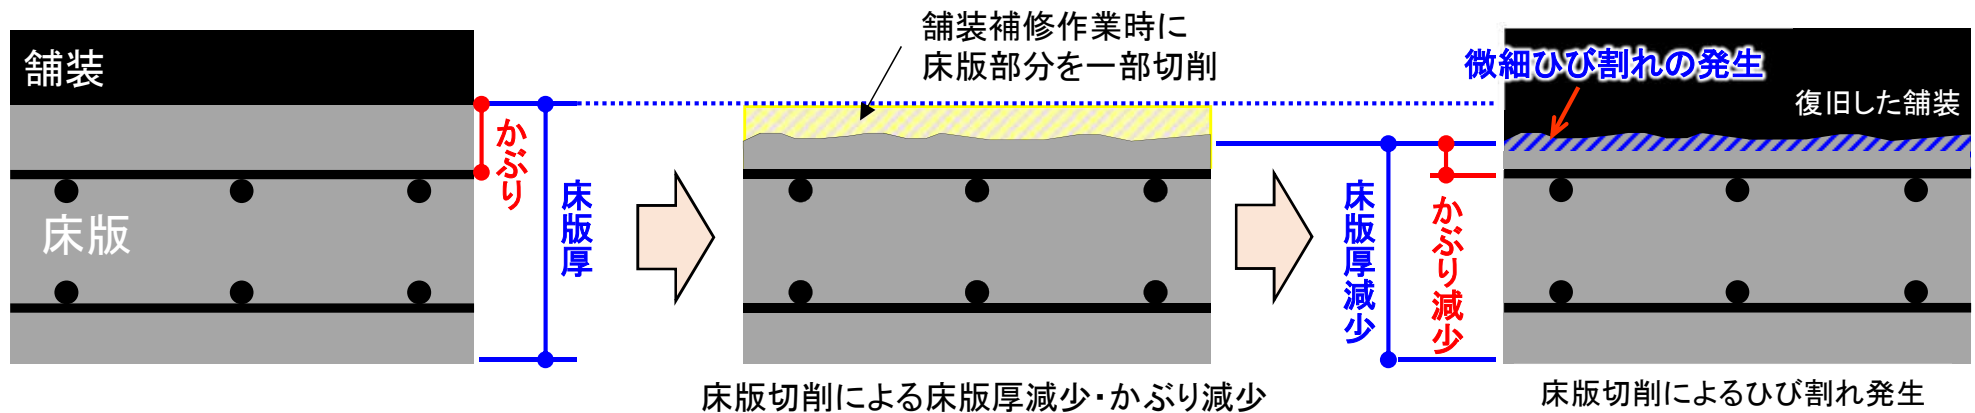
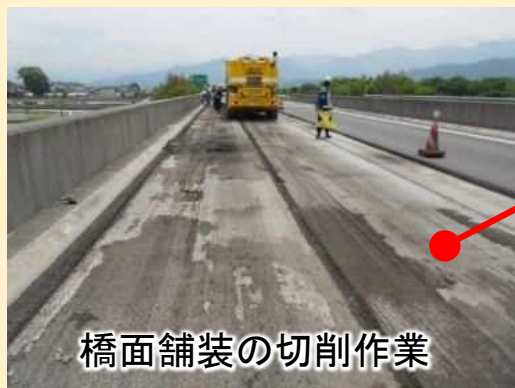
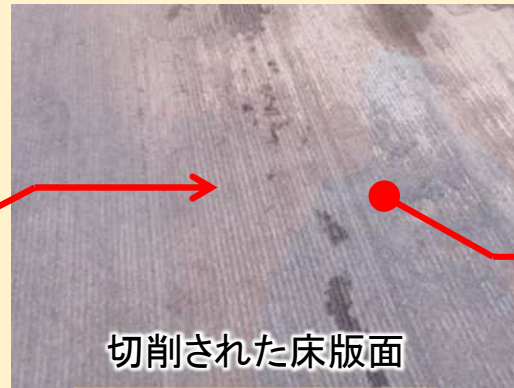
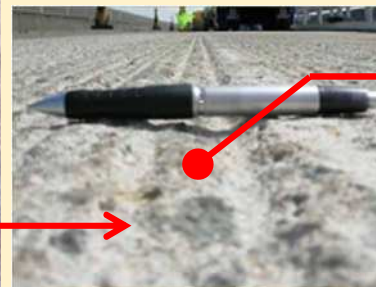
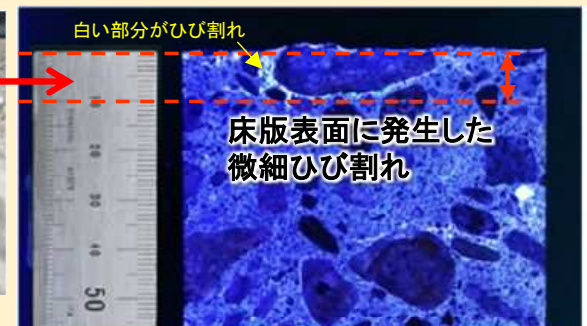
床版表面の微細ひび割れの発生

- 舗装補修(橋面舗装の切削作業)により、床版厚の減少を確認。(RC中空床版では、円筒型枠上の版厚の減少を確認。)  
また、床版切削に付随して床版表面に微細ひび割れが発生することを確認。

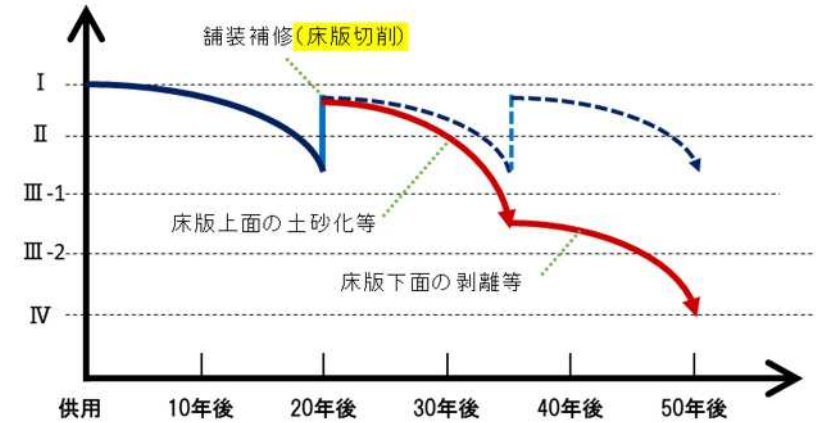
#### ○ 床版厚の減少等による劣化進行

- ・ 舗装補修により、床版厚の減少、床版上面に微細なひび割れが発生
- ・ 凍結防止剤の影響により鉄筋腐食が促進し、床版コンクリートが脆弱化。さらに、交通の繰り返し荷重や水の影響を受け、床版の土砂化※1、舗装劣化が発生(塩害と疲労の複合劣化の加速)。
- ・ 繰り返し荷重によりひび割れが貫通し、床版下面までも鉄筋の腐食膨張によるひび割れ、剥離、剥落が発生。

- 舗装補修時にダメージを与えた床版は、部分補修では十分な健全性を回復できない場合がある。

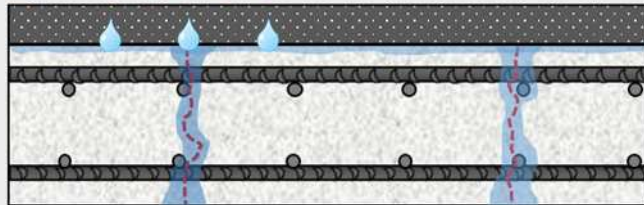
#### ■ 今までの劣化メカニズム

水(凍結防止剤)の浸透

建設時の床版厚  
当初かぶり

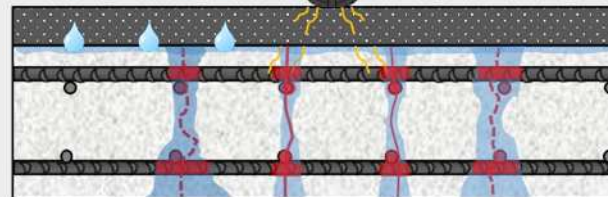
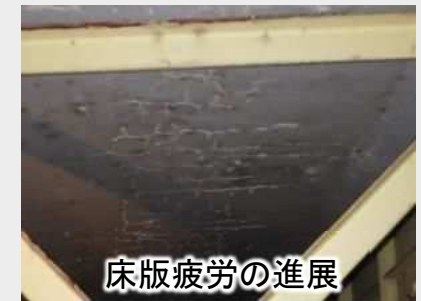
水(凍結防止剤)の浸透

輪荷重の影響による  
床版疲労の促進

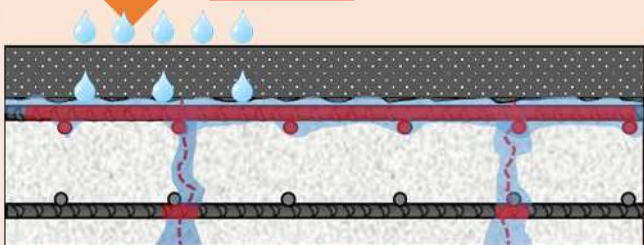
#### ■ 新たに想定した劣化メカニズム

・ 床版厚、およびかぶりの減少  
微細ひび割れの影響による劣化の  
大幅な進行

建設時の床版厚  
床版厚減少  
かぶり減少

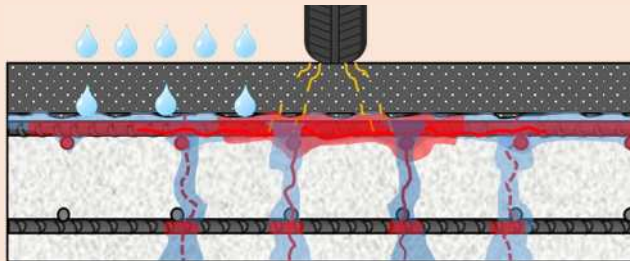
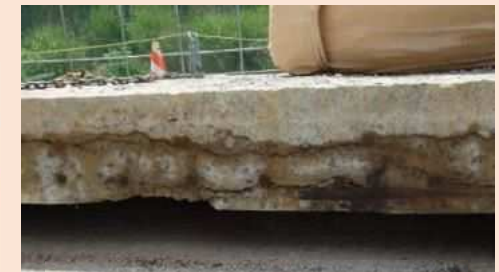
・ 床版上面の土砂化、舗装劣化が大幅に進行  
・ 床版下面の剥離、剥落の発生

※1 床版の土砂化・・・アスファルト舗装(As舗装)の下で、コンクリートの骨材と硬化セメントペーストが分離して堆積している状態をいう。

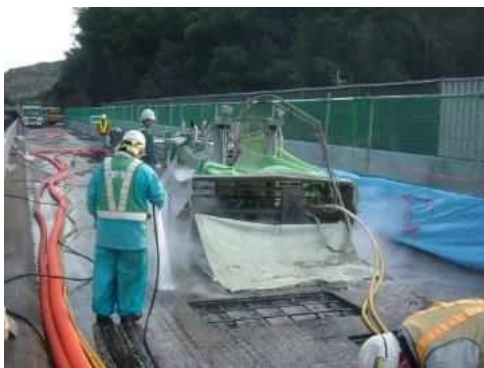
ウォータージェット工法  
によるはつり作業

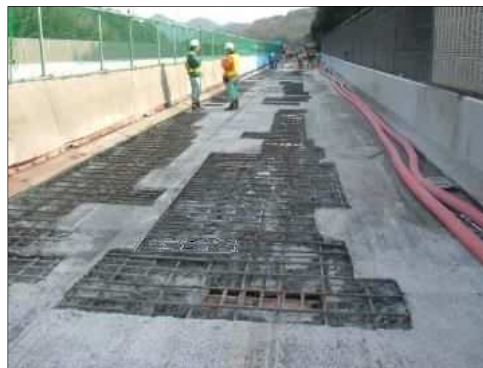
広範囲の脆弱部

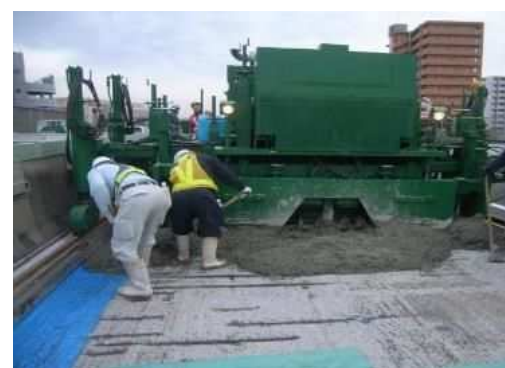
床版上面の  
増厚コンクリートの打設

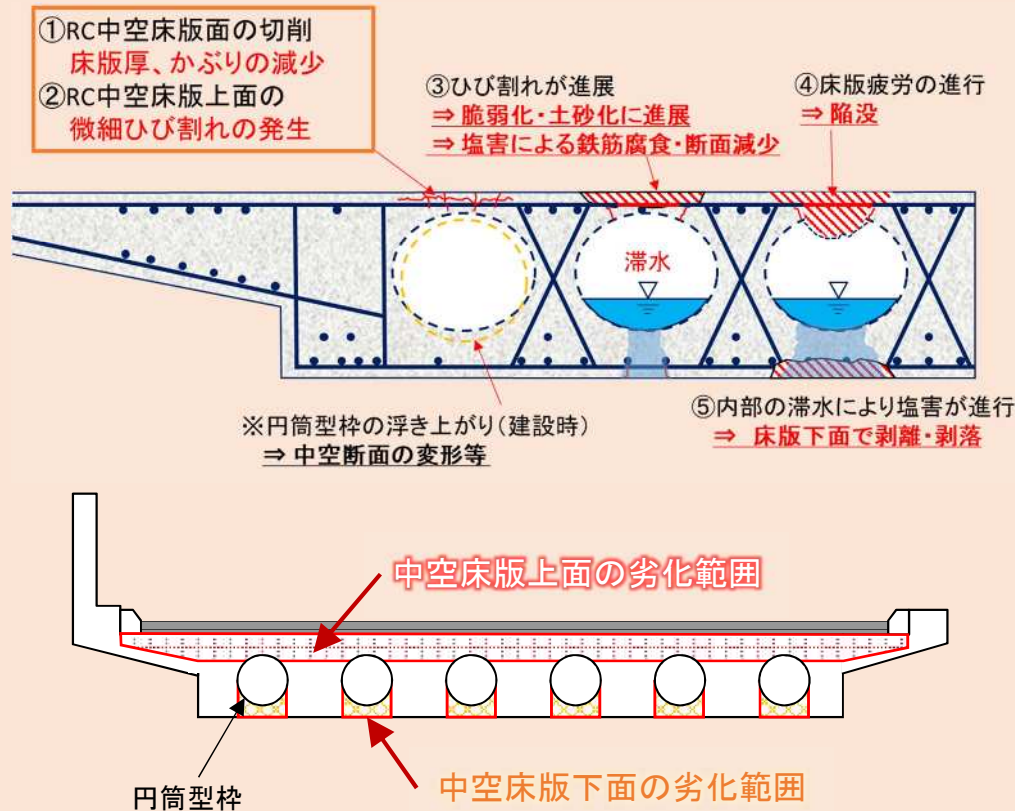
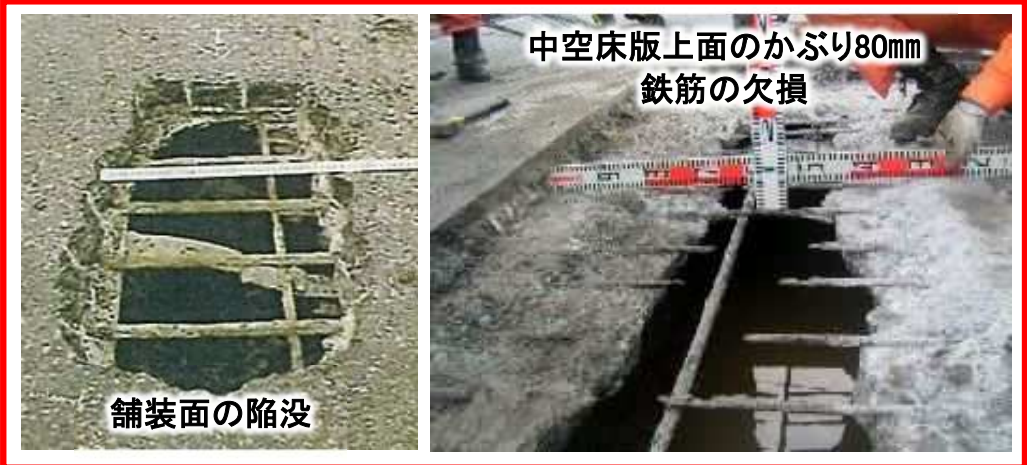
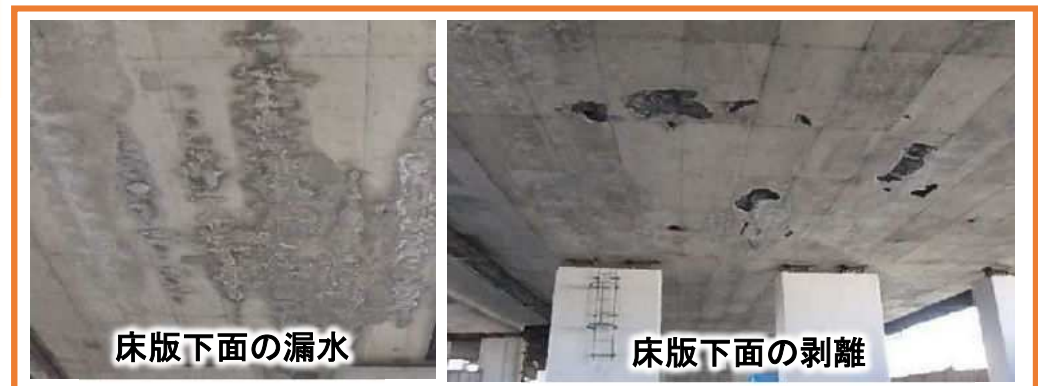
### 《新たに想定した中空床版の劣化メカニズム》

- RC中空床版の建設時の円筒型枠の変形等により、版厚の薄い箇所があることを確認。
- 舗装補修(橋面舗装の切削作業)により、円筒型枠上の版厚の減少を確認。  
また、床版切削により床版表面に微細ひび割れが発生することを確認。
- 中空床版下面の剥離等は、円筒型枠内に雨水・凍結防止剤が滞水することで進展することを点検結果より確認。

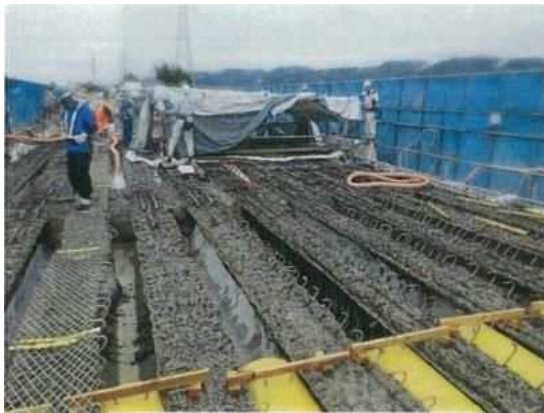
全面的な上面補修

- 上面補修が広範囲な場合や上面補修と下面補修を合わせて計画する場合は、長期にわたる交通規制による社会的影響や全体工事費用に十分に注意し、RC中空床版取替の検討を実施。
  - ・ 上面補修と下面補修を合わせて計画する場合は、上面側・下面側の同時施工が実施できないため交通規制や支保工設置期間の増加などにより全体工事費用や社会的影響が増加する可能性がある。

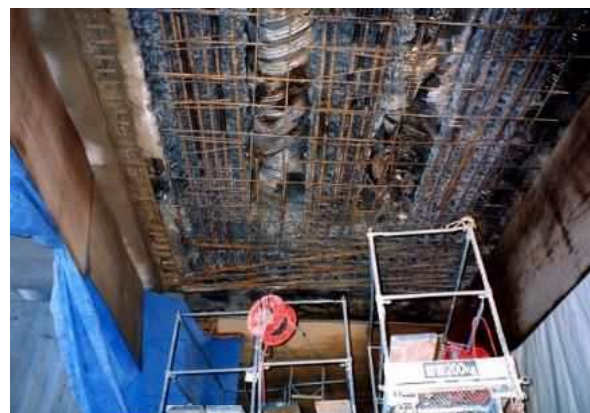
全面的な下面補修

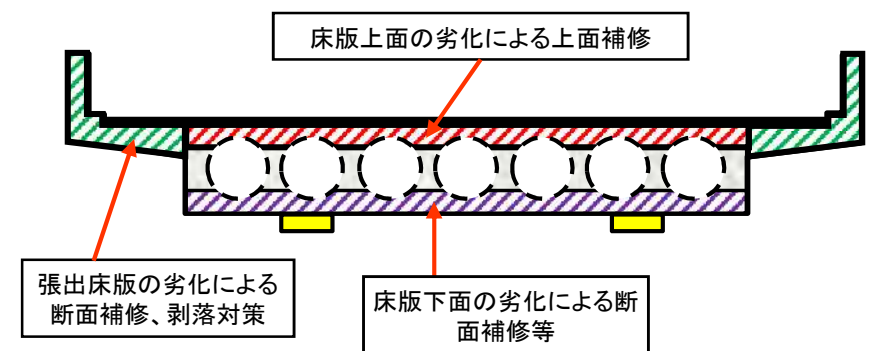
上面側・下面側の全面的な補修はコスト増、施工期間も長い

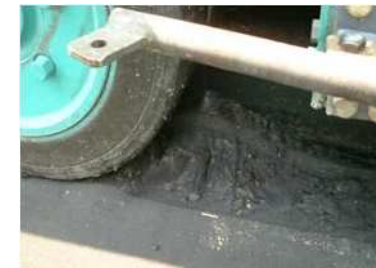
床版防水グレードⅠ  
施工中の負荷により性能低下

- 道路橋の床版は、水、凍結防止剤により変状が促進される。
- 床版の補修工事は、変状の進展に伴い、複雑で困難になると共に補修コストも上昇する。また、PC構造などは補修が不可能となり、補強が必要となる場合もある。
- 床版の長寿命化が求められるなか、床版防水による早期の予防保全が最も重要。
- 床版防水グレードⅠ※<sup>1</sup>では、十分な耐久性が担保されない。いずれグレードⅡ※<sup>2</sup>を施工する必要がある。

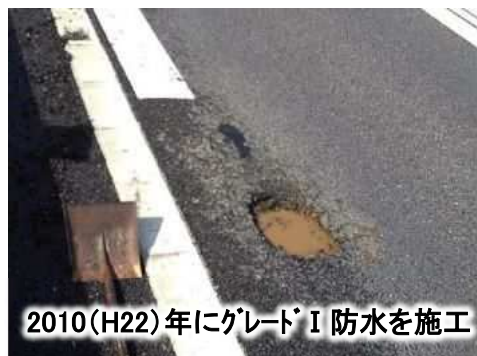
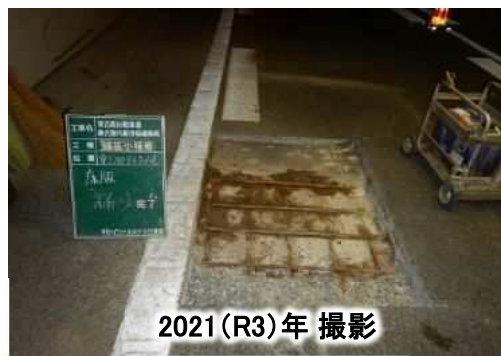
2010(H22)年にグレードⅠ防水を施工

2021(R3)年撮影

- ・ 供用から35年後(2010年)に床版防水グレードⅠを設置
- ・ 防水工施工後、10年程度(2021年)で床版の再劣化が発生
- ・ 防水施工時には、凍結防止剤が内部に浸透していた可能性あり(推測)

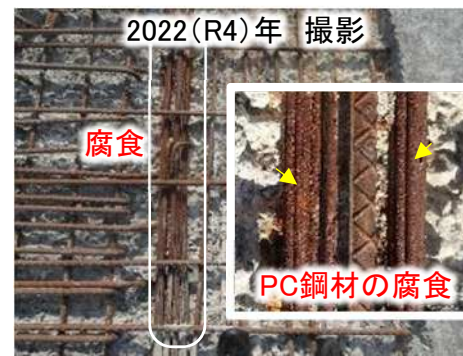
2022(R4)年撮影

PC鋼材の腐食

- ・ 供用から31年後(2014年)に床版防水グレードⅠを設置
- ・ 防水工施工後、8年程度(2022年)で床版の再劣化が発生(床版の軸方向PC鋼材の一部破断を確認)
- ・ 防水施工時には、凍結防止剤が内部に浸透していた可能性あり(推測)

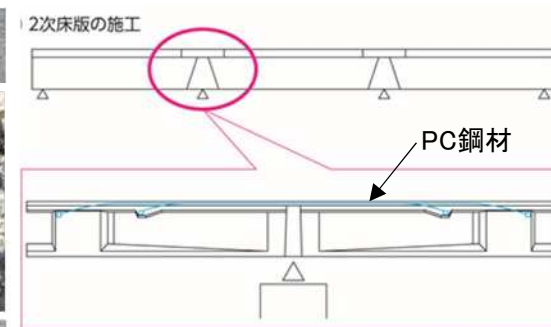
PC連続合成桁 床版のPC鋼材の配置

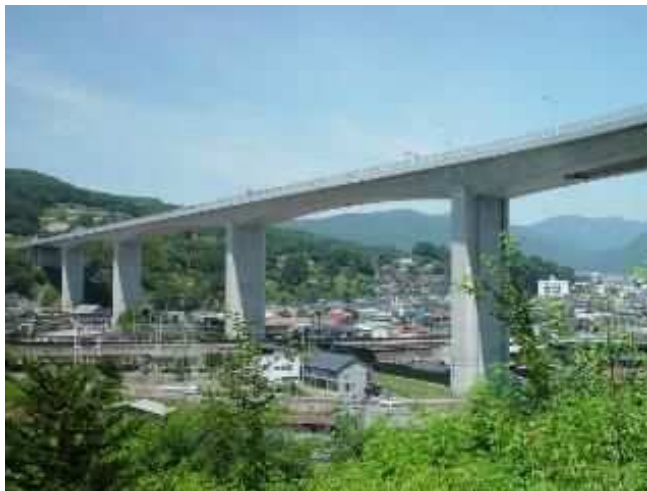
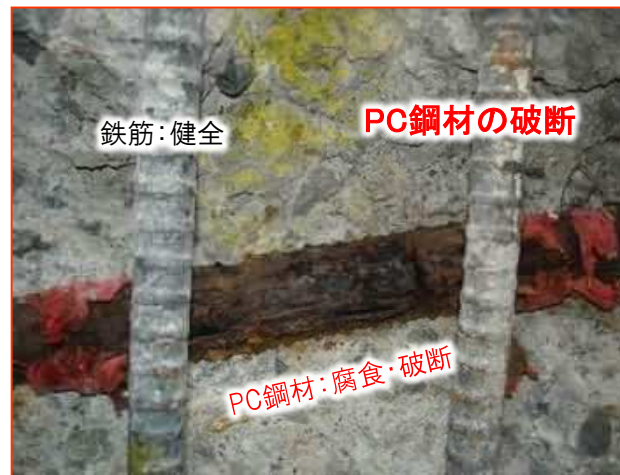
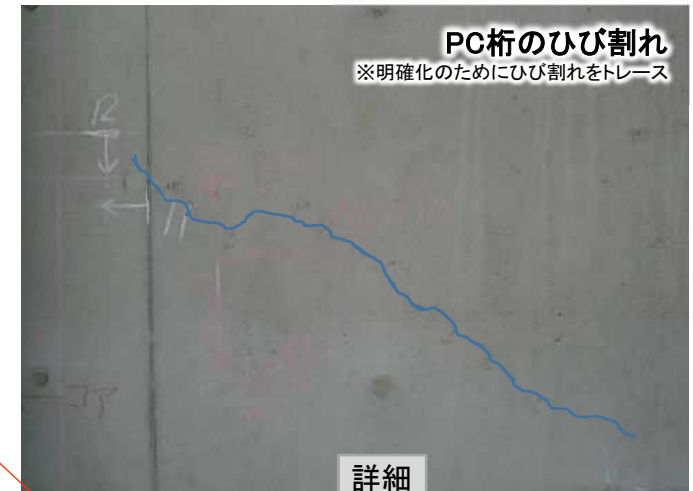
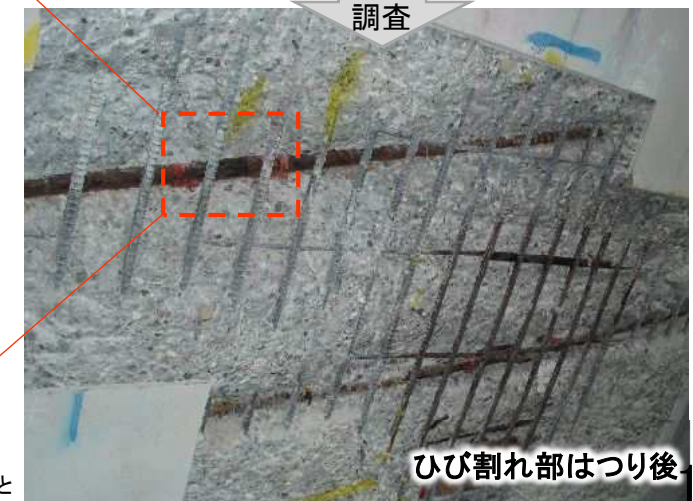
#### E19 長野自動車道 岡谷高架橋(1986(S61)年供用)

- 桁表面にひび割れ発生。
- はつり後、鉄筋は腐食せず、PC鋼材のみが腐食・破断していることを発見。

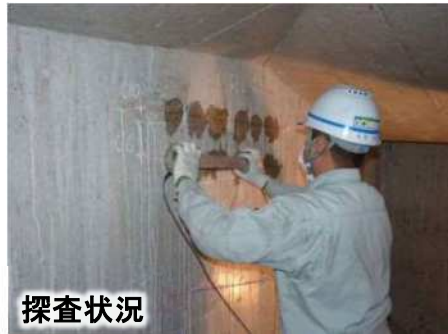
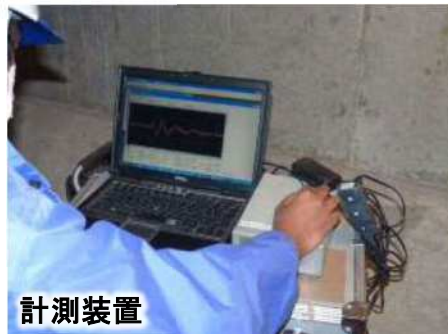
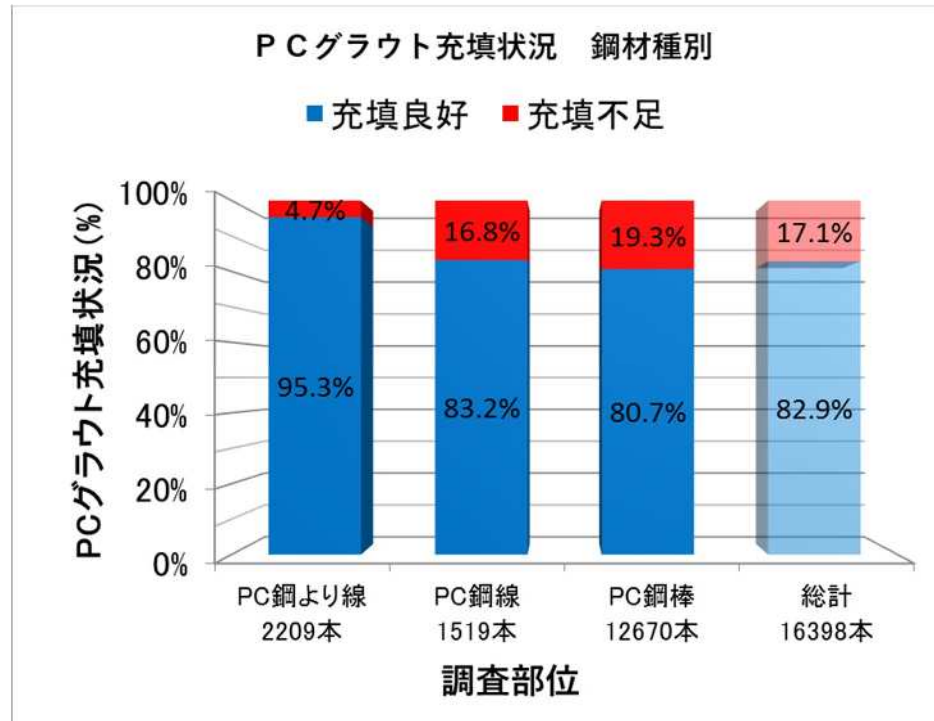
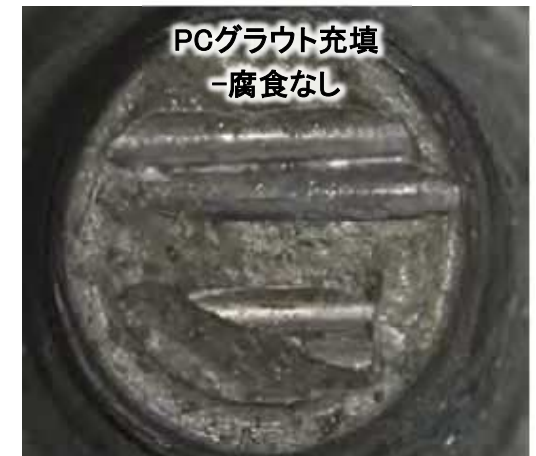
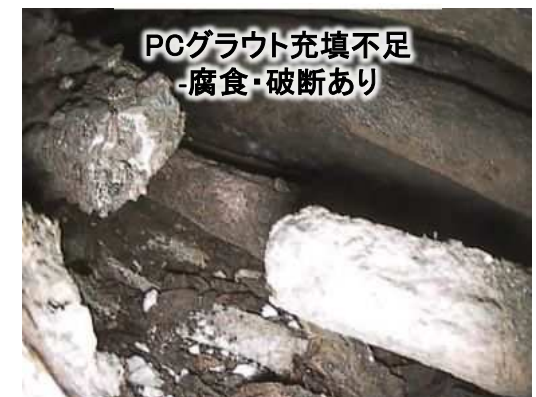
### ■ 広帯域超音波法の調査状況 ■ PCグラウト充填調査結果

- 非破壊調査技術の進展によりPCグラウト充填不足箇所の検出が可能となった。
- 最新の調査結果では、一定の割合でPCグラウト充填不足が発生することを確認。
- PCグラウト充填不足箇所ではPCグラウトによる防食効果が低下するため、環境条件によってはシース※5・PC鋼材ともに著しく腐食し、PC鋼材が破断している場合もある。

- PCグラウト充填不足は、PC鋼より線に比べ、PC鋼線やPC鋼棒で発生しやすい。
- 全体では、調査したPC鋼材の17%程度で充填不足が発生。

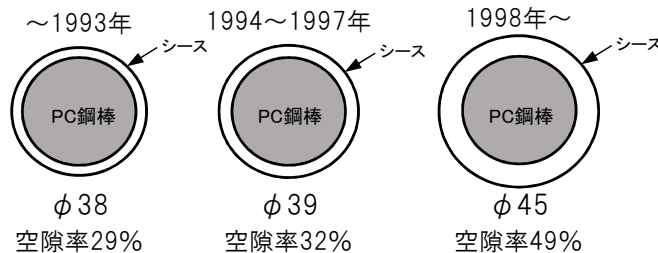
[PC鋼棒 φ 32 の例]

シースとPC鋼棒の隙間 (空隙率) が小さくグラウトが入りづらい。

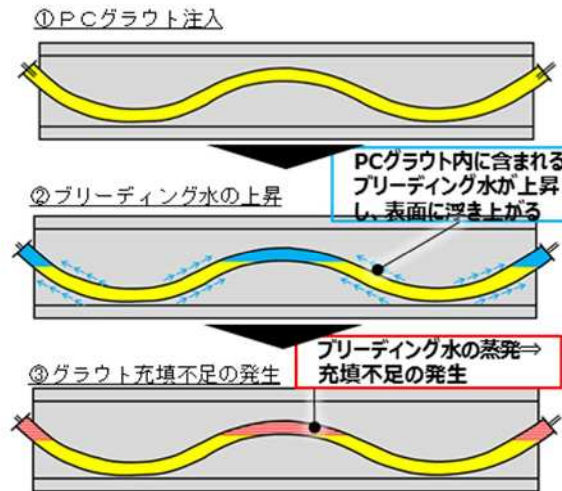
[ブリーディングによる充填不足]

### ■ グラウト充填不足の発生メカニズム

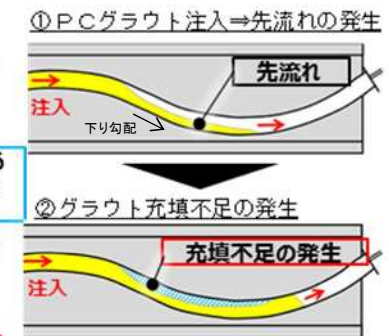
[先流れによる充填不足]

※6 PCグラウト注入時のPCグラウト先端部がシース内を移動する際に、シースの下側またはPC鋼材に沿って部分的に先行して流れる現象

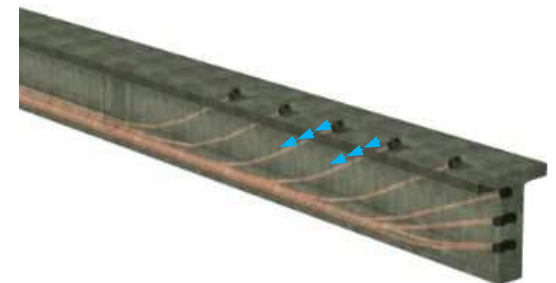
### ■ 上縁定着

上縁定着部から凍結防止剤を含む雨水等が侵入し、グラウトが不完全である場合、シース内に侵入する。

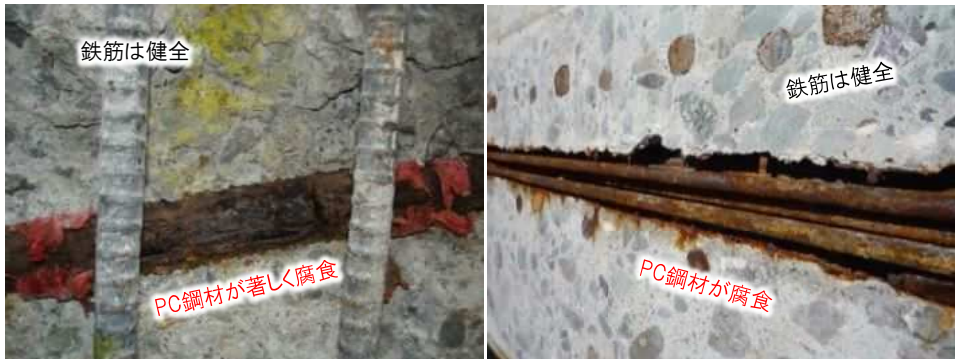
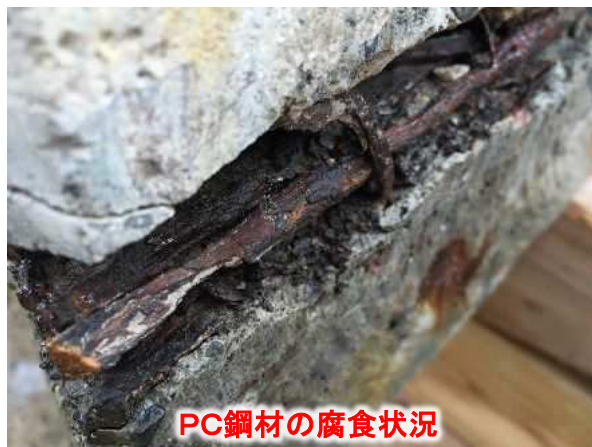
### ■ シース内でのPC鋼材の著しい腐食

- PCグラウト充填不足箇所では、外観変状が認められない状態でPC鋼材の腐食が進行する可能性がある。
- PC橋は、PC鋼材の破断本数に応じて耐荷性能は低下する。
- PC橋においては、PCグラウトが充填されていることが重要であり、PCグラウト充填不足が確認された場合は、PCグラウト再注入が必要となる。

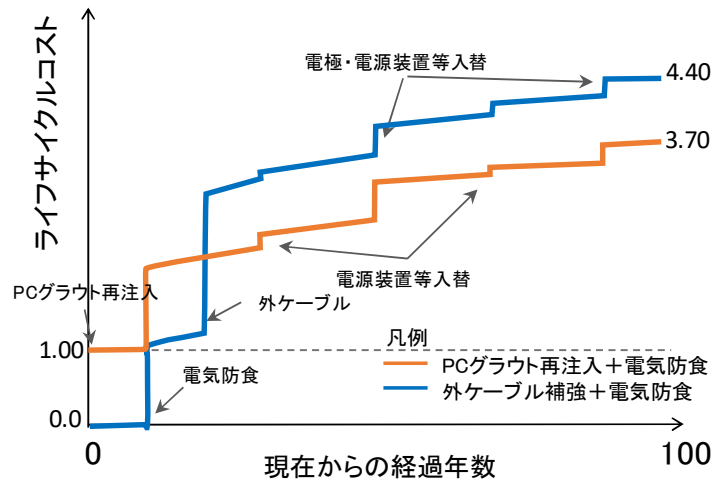
### ■ ライフサイクルコストの比較

飛来塩分の影響を受けるPCグラウト充填不足が確認された構造物に対して、速やかにPCグラウト再注入を実施した場合とPC鋼材の破断発生後(20年後を想定)に外ケーブル補強を実施した場合を想定。

なお、電気防食は鉄筋の腐食ひび割れ防止を目的に実施。

- ・初年度: PCグラウト再注入(予防保全)
- ・10年目: 電気防食
- ・20年目: 外ケーブル補強(事後保全)

- 上縁定着やPC鋼棒の使用など腐食リスクが高い構造物や構造物の腐食環境を踏まえて優先順位を設定し、鋼材の腐食が深刻化する前にPCグラウト再注入を実施することが重要。
- ライフサイクルコストを比較した結果、PC鋼材破断後に対策を行う場合と比較して、早期にPCグラウト再注入を実施した方が有利。

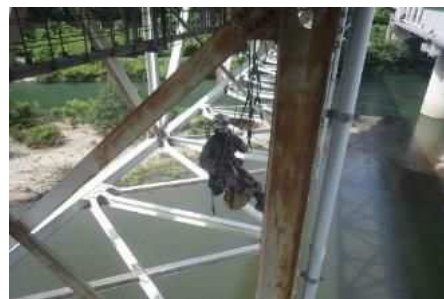
- ・ドローン点検により鋼トラス部材などにおいて腐食を確認し、ロープアクセス点検により近接目視を実施。

ロープアクセスによる近接点検

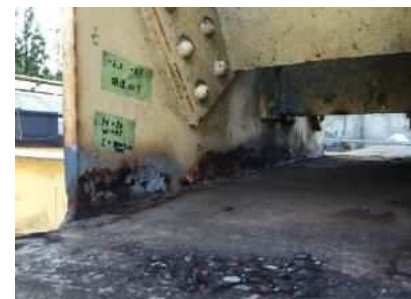
⇒ 近接目視の際に鉄さびを除去した結果、目視のみでは発見できない部材の著しい断面欠損を確認。

下弦材格点部のガセットの腐食（滞水の影響）

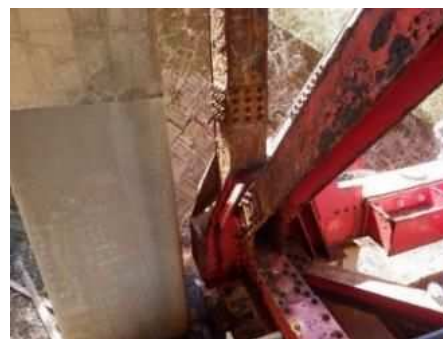
取替前

《鋼トラス桁格点部の補強（取替え）》

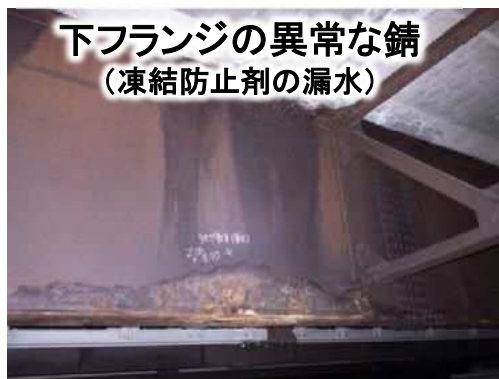
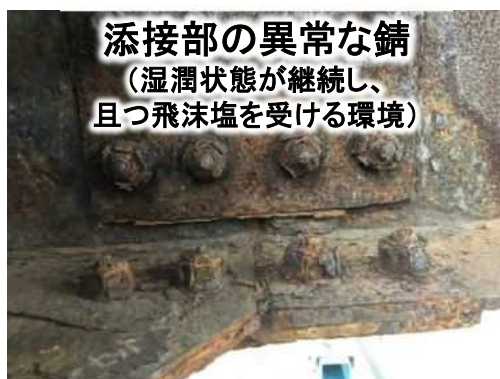
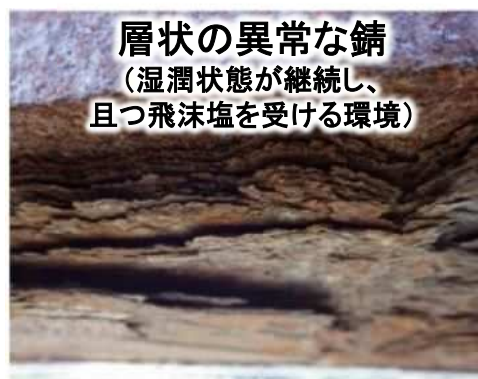
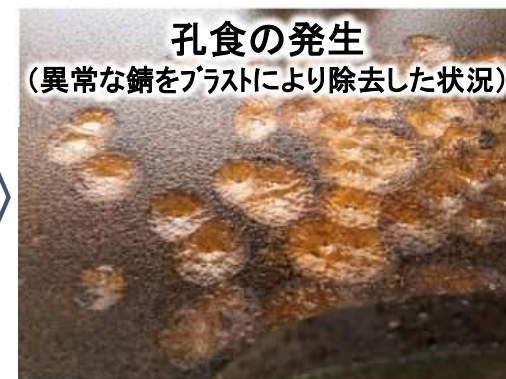
### ■劣化状況

- ・湿潤環境、凍結防止剤の散布、飛沫塩の影響を大きく受ける耐候性鋼材橋梁では、安定した錆が形成されない事例がある。
- ・錆の深部まで塩化物イオンが浸入し、錆内部で腐食が進行する。
- ・耐候性鋼材の錆は非常に硬質なため、目視点検（軽微な打音）では腐食による**母材の断面欠損の程度が確認できない**。

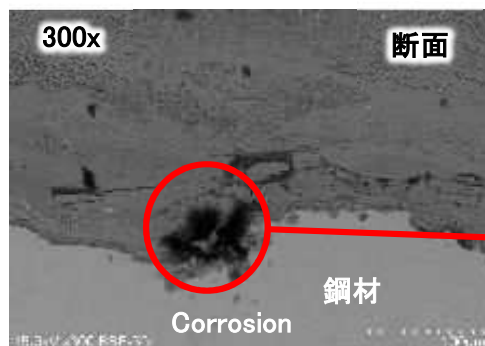
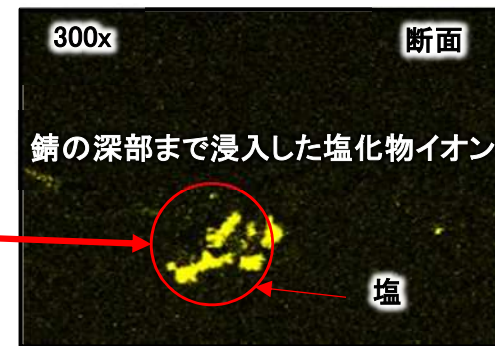
### ■措置

- ・特異環境の調査実施、硬質な錆、塩化物イオンの適切な除去方法※、塗装仕様への変更等を検討

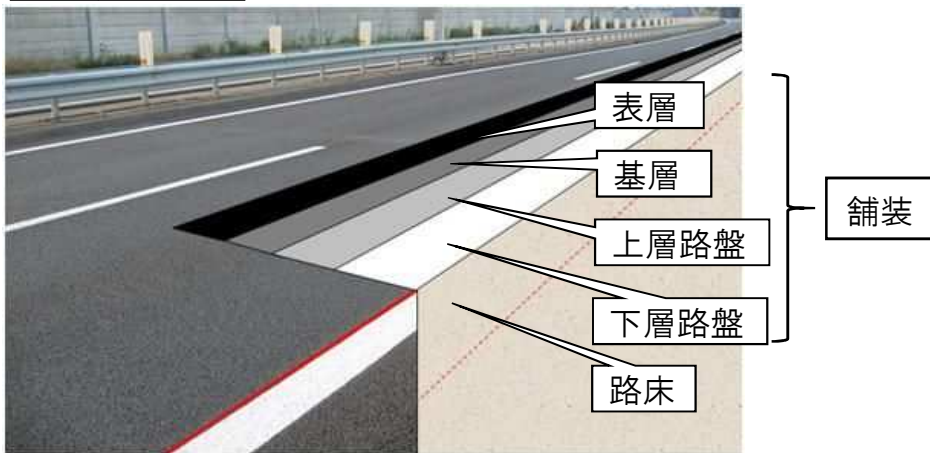
### ■舗装の構造

- ①平坦性、②すべり抵抗性、③排水性、
- ④耐久性(荷重分散性、ひび割れ抵抗性、永久変形抵抗性など)、
- ⑤明色性、⑥低騒音性、⑦路面温度低減性、⑧美観性

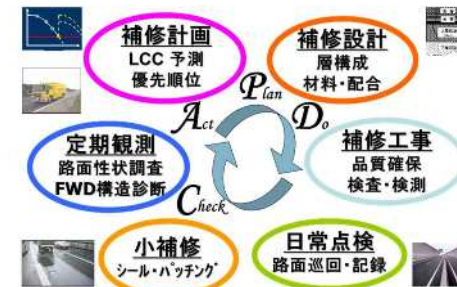
### ■舗装補修のPDCAサイクル

- 従前の舗装設計・施工の思想では、舗装表面の変状が発生した場合、舗装路盤部の変状は想定せずに表層・基層の補修を繰り返すことで舗装全体の健全性を維持できると想定。
- 舗装補修のPDCAサイクルを回す中で、舗装補修の判断にあたっては、路面性状調査を実施し、ひび割れ、わだち掘れ、平坦性を確認しており、各々に指標(補修目標値)を設定している。
- 路盤部の変状によるポンピング・ひび割れ等が発生した場合、変状状況より舗装体としての構造的な強度低下に起因する変状が疑われる場合は、FWD調査、施工前のコア採取により変状深さ等確認のうえ、局部的な変状ケースとして、表層・基層・路盤を部分的な範囲を同等性能な材料で補修する対症療法的な補修を繰り返し実施。舗装補修延長は、特に2000年代以降、増加傾向にある。

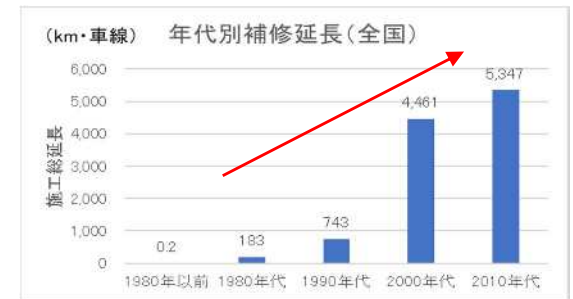
基層(第2層)の補修延長と年代別推移

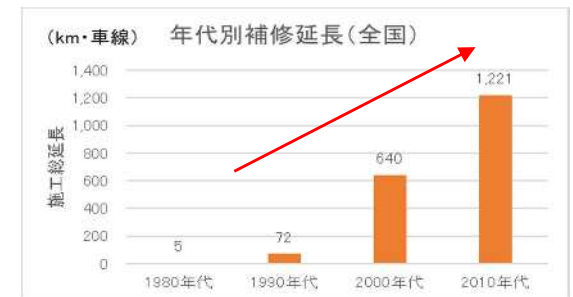
上層路盤(第3層)の補修延長と年代別推移

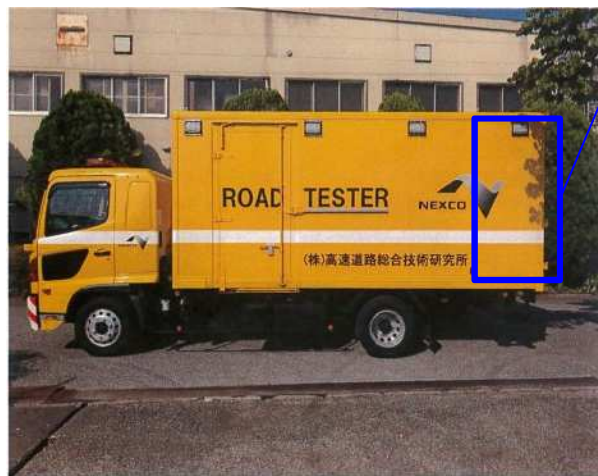
### ■ FWD調査の概要

車両内に格納されているFWD測定装置を、外部に引き出して測定を行う

- 【測定手順】
- ①規制内で一旦停車
  - ②たわみセンサーを設置
  - ③重錘落下、たわみを測定
  - ④たわみセンサー格納
  - ⑤次の測定地点に移動

- 【参考】
- ・50m間隔で1箇所測定
  - ・車両軌道部(わだち箇所)を測定
  - ・1箇所あたり数分で測定可能

- FWD調査とは、舗装の健全度調査のために広く活用されている非破壊調査であり、舗装路盤部の健全度評価をするためには最適な調査手法である。
- 衝撃荷重による舗装路面の複数点のたわみ量を同時に測定することで、路面のたわみ形状(たわみ曲線)を計測する機器であり、日本では1983(S58)年に導入された調査法である。
- FWDにより年度別の変状区分割合を算出したところ、近年は舗装構成の表層・基層・上層路盤が変状した状態であるA判定(3層変状)の増加傾向が見られた。

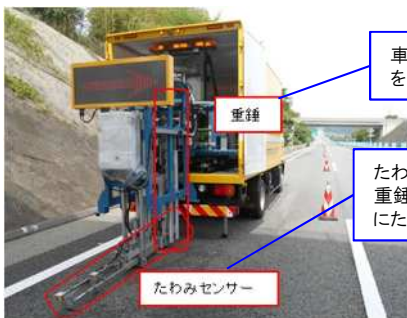
車線規制内で路面に重錘を落下させる

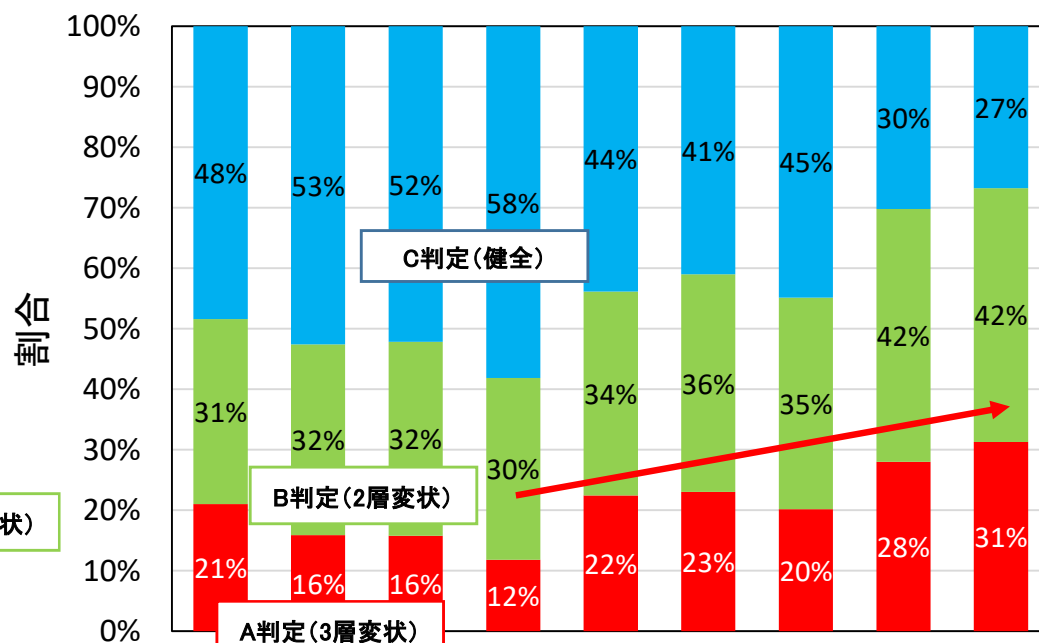
### ■ FWDを用いた路盤部の変状の年度別評価

※2011～2019年度:路線数59 箇所数24,848 データ数 58,808

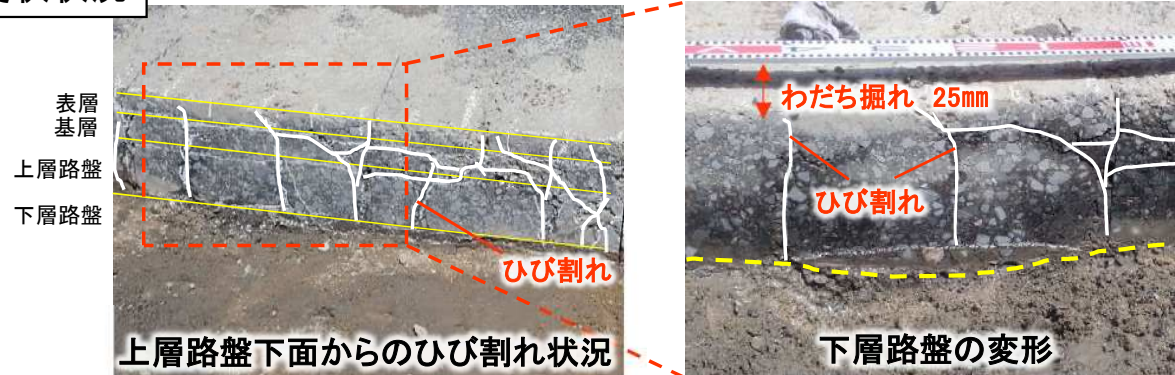
#### 変状状況

みなかみ ゆざわ  
【水上IC～湯沢IC間下り線、1985(S60)年開通、36年経過】

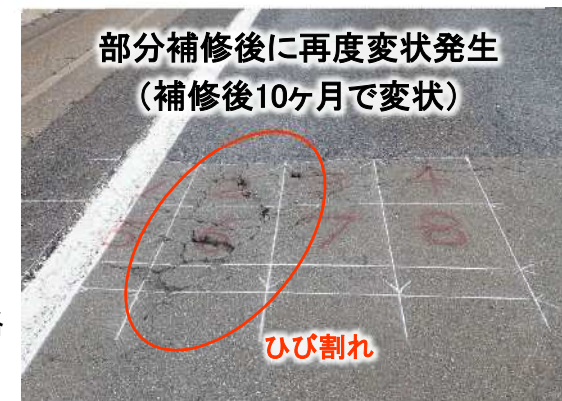
- 2011(H23)年 表層・基層を全面補修。
- 以後、1年毎に繰返しの部分補修を実施。
- 2021(R3)年 詳細調査にて初めて路盤の状態を開削して確認したところ、上層路盤のひび割れ及び下層路盤が変形していることが判明。

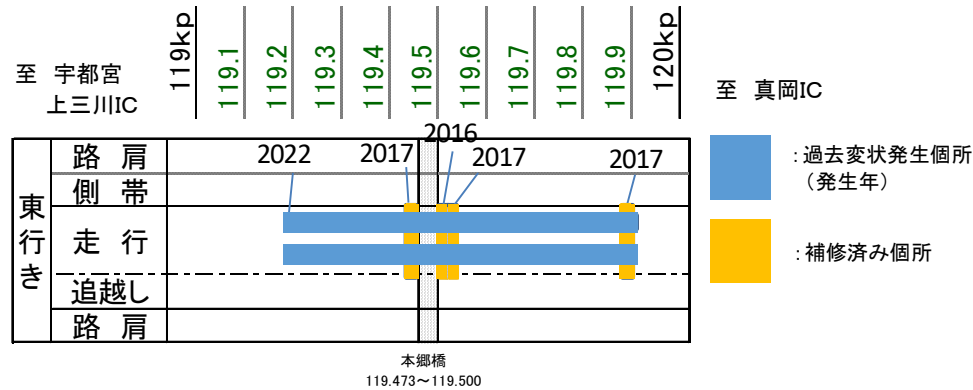
### E50北関東自動車道 東行き

○ E50北関東自動車道 宇都宮上三川IC～真岡IC間において、ポンピングや亀甲状のひび割れの変状が散見された。部分打換工にて基層までの補修をおこなっているものの、わだち掘れが繰り返し発生している。

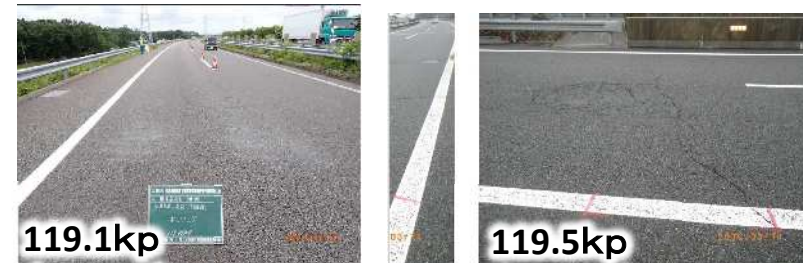
ポンピングや亀甲状のひび割れ発生  
部分打換工実施

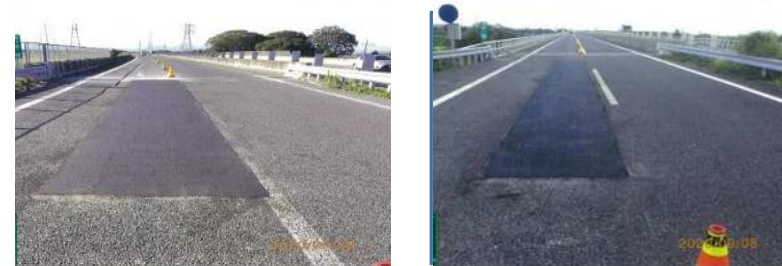
再度、変状が顕在化

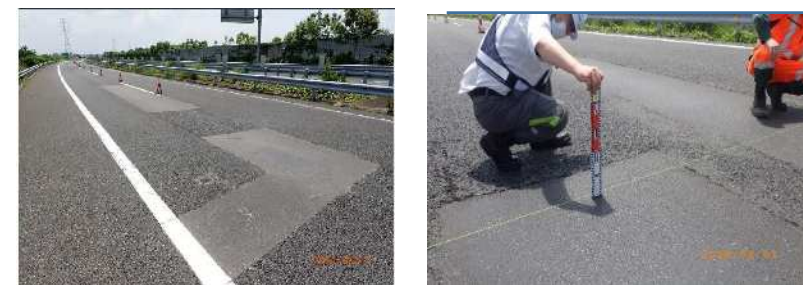
補修箇所も含め、わだち掘れが進行

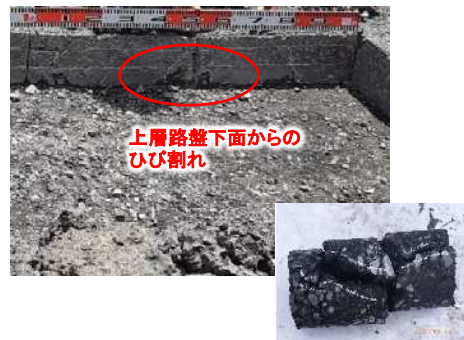
### ■ 舗装構成

表層 (高機能I型)	40mm
基層 (改質II型)	60mm
アスファルト安定処理 (ストアス)	80mm

開削調査にて上層路盤までのクラック確認

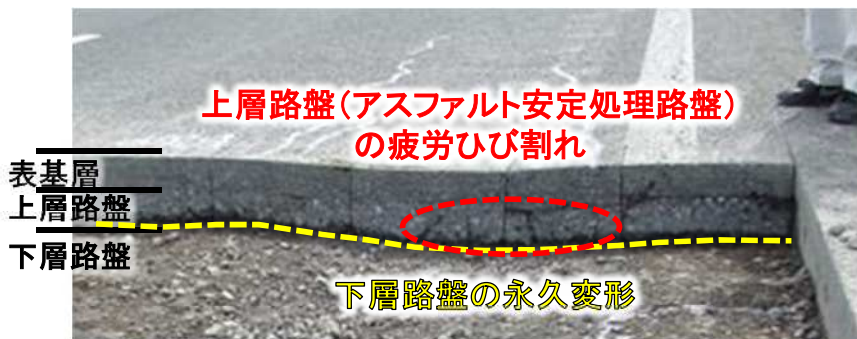
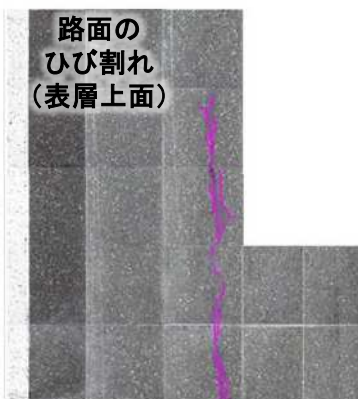
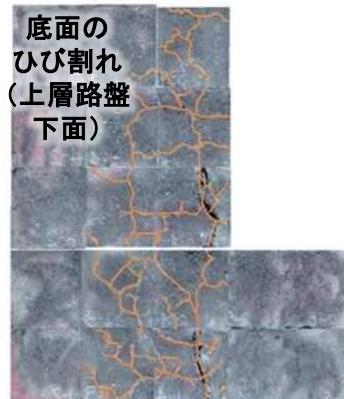
### ■ 開削調査により判明した路盤部の変状

- 上層路盤や下層路盤の変状を確認(顕在化)

⇒ 上層路盤部の変状が表層の劣化進行に影響

※舗装の開削調査は2012(H24)～2021(R3)年に全国20IC区間で実施

- 舗装補修延長の増加やFWD調査A判定の増加傾向を受け、2012(H24)年から全国開削調査を実施。20箇所中18箇所に上層路盤下面からのひび割れを確認。
- 変状箇所においては、交通荷重の繰返しにより、上層路盤下面からひび割れが発生し表層まで貫通。
- 舗装表面からの水が下層路盤まで浸透した結果、下層路盤の強度が低下し、舗装構成全体にたわみを伴う変形が発生。路盤の変形が戻らないため、表層・基層を補修しても短期間で新たなひび割れが発生。

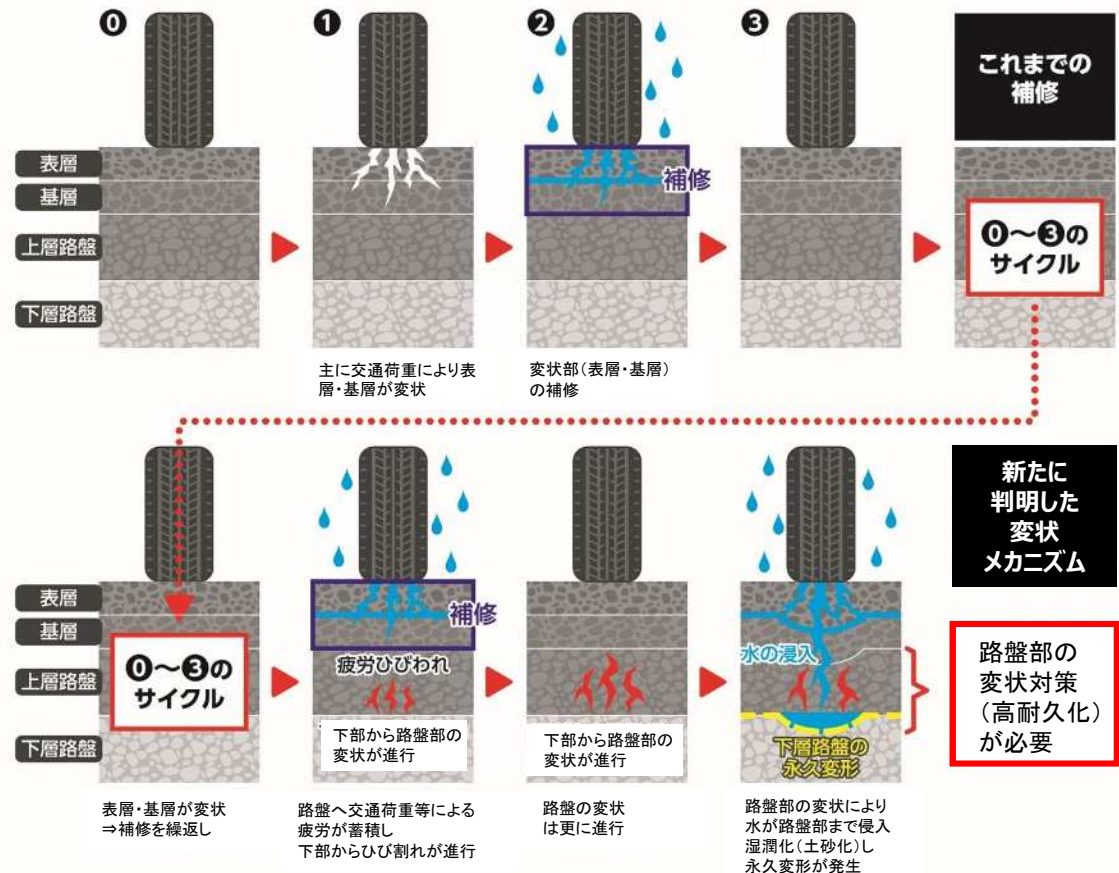
### ■ 変状補修と新たに判明した変状メカニズム

- これまでは、舗装の変状進行状況に応じて表層・基層の補修を実施。
- 近年、舗装路盤部の変状の顕在化を踏まえ舗装の開削調査に着手。調査の結果、交通荷重・アスコン層※厚・路床及び路盤の耐力不足・水の侵入など、複合した要因により路盤部の変状が進行し、上層路盤下面からの疲労ひび割れが発生し、下層路盤の湿潤化により、永久変形が発生するといったメカニズムが分かってきており、これまで構築した既設舗装が構造的な寿命を迎え始めている事が新たに判明。  
(※表層、基層及びアスファルト安定処理路盤による上層路盤の3層をいう。コンクリート舗装及び、路盤にコンクリートを用いたコンポジット舗装については含まず。)

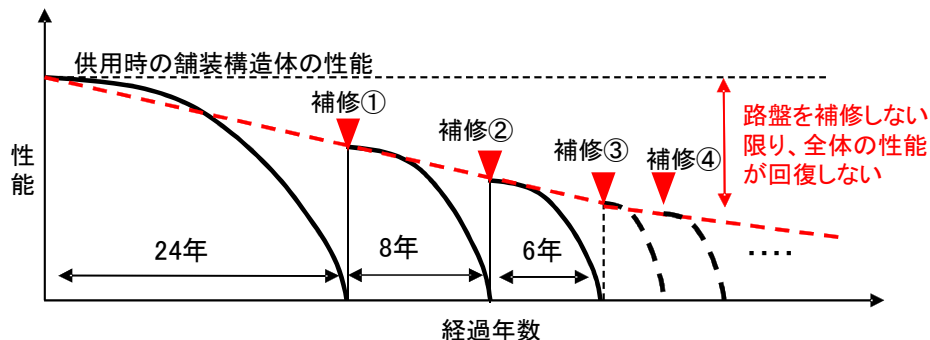
### ■ これまで(基層部までの補修)の舗装補修サイクルと性能回復イメージ

※NEXCO3会社が管理する高速道路の  
1978～2019年までの補修履歴より算出(NEXCO総研調べ)  
データ数 供用から初回 58,881箇所  
初回から2回 11,033箇所  
2回から3回 1,161箇所

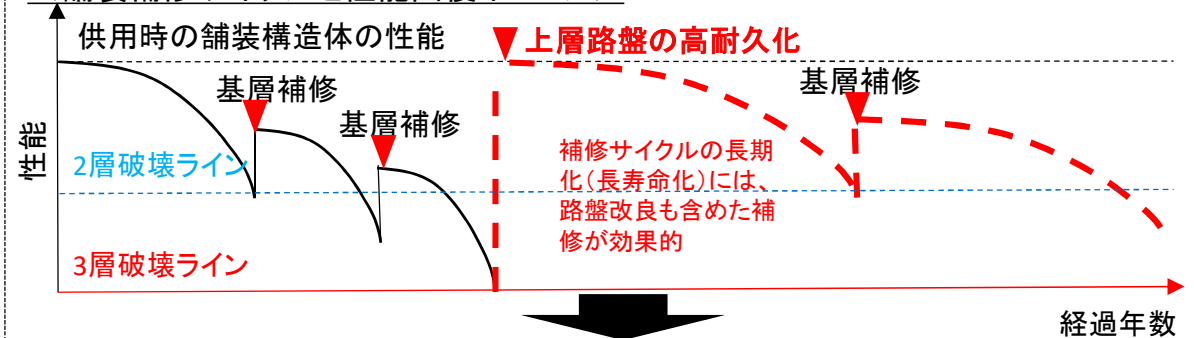
<舗装補修サイクルと性能回復イメージ> ※表層の補修頻度は変わらないことが前提

- 上層路盤の高耐久化により舗装構成全体の性能が回復。
- 高耐久化した上層路盤は、50年間程度の性能保持想定期間と設定。
- 補修サイクルも健全化され、ライフサイクルコストも低減。

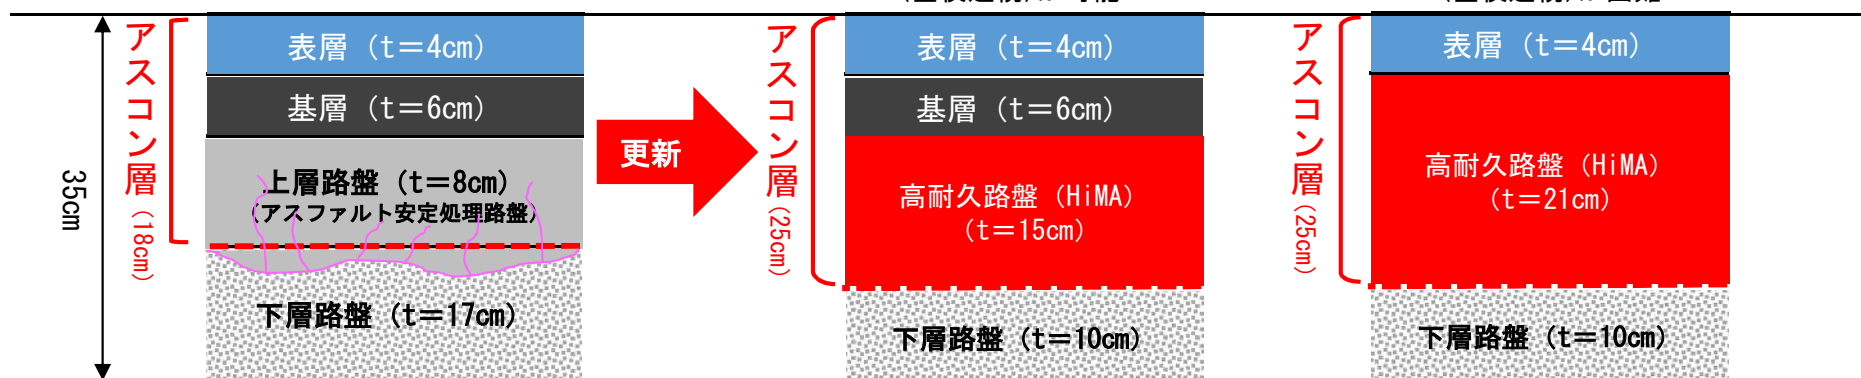
更新例①: 長時間の規制  
(昼夜連続)が可能

更新例②: 長時間の規制  
(昼夜連続)が困難

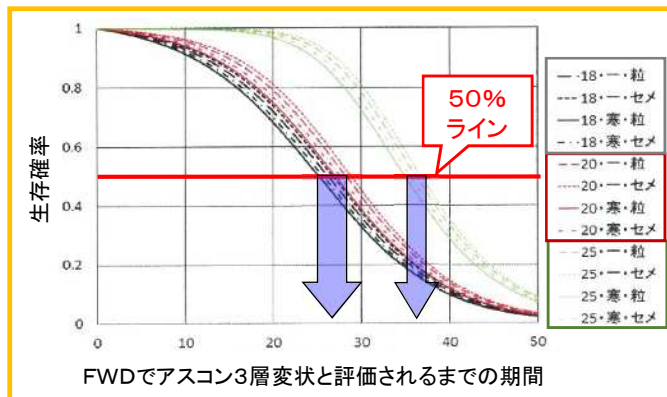
### ①アスコン層厚の確保

アスコンを5cm厚くすると、性能保持想定期間は10年近く伸びる

アスコン厚18~25cm以下		アスコン厚26cm以上	
現況	打換え後	現況	打換え後
表層 (t=4cm) 基層 (t=6cm) 上層路盤 (t=8cm) 下層路盤	表層 (t=4cm) 基層 (t=6cm) 高耐久路盤 (HiMA) (t=15cm) 下層路盤 (t=10cm)	表層 (t=4cm) 基層 (t=6cm) 上層路盤 (t=16cm) 下層路盤	表層 (t=4cm) 基層 (t=6cm) 高耐久路盤 (HiMA) (t=16cm) 下層路盤
・舗装全厚(4層)は変更なし ・下層路盤の永久変形も併せて除去可能		・舗装全厚(4層)は変更なし

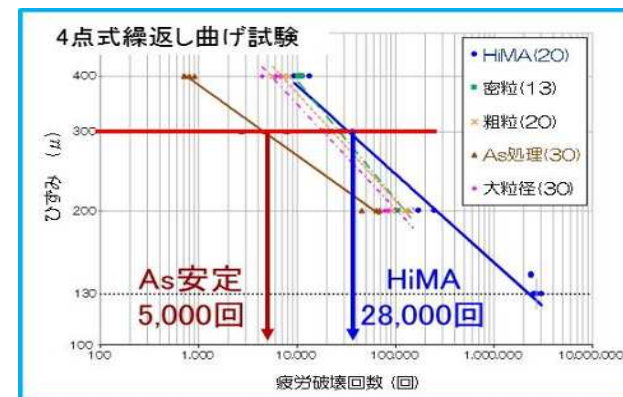
### ②適用材料の高耐久化

HiMAはAs安定の5倍以上のひび割れ抵抗性有
