# 委員会での審議事項及びスケジュール

# RC床版、RC中空床版等の路面陥没等への対応

# PC鋼材の腐食及びPCグラウト充填不足への対応

# 舗装路盤部の疲労破壊への対応

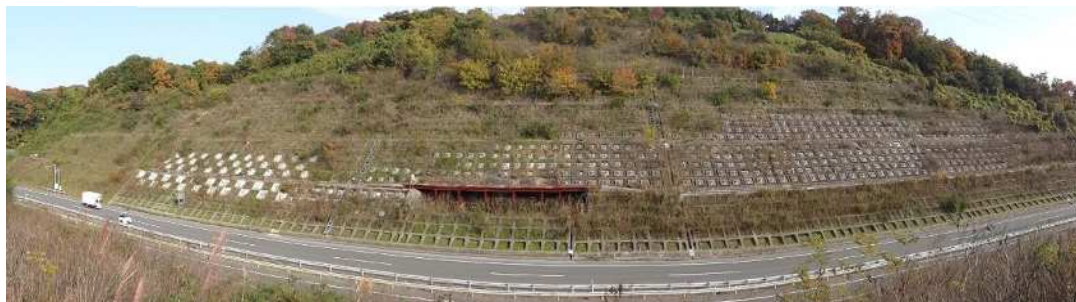
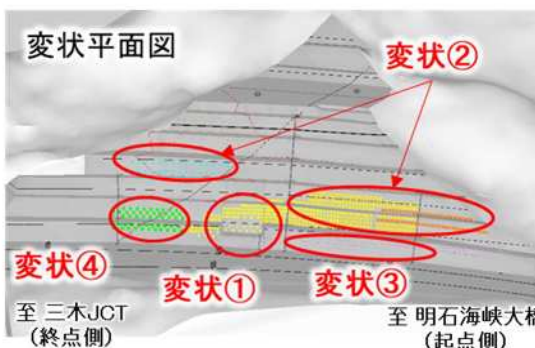
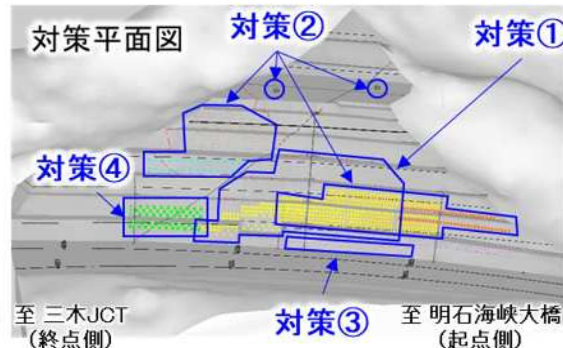
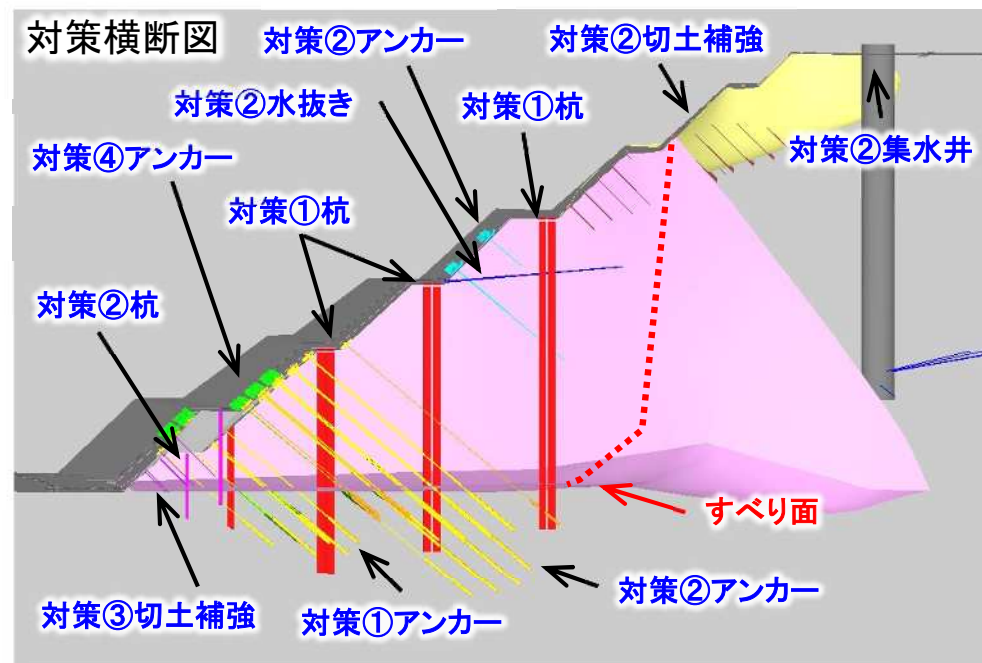
2016年時点の切土のり面状況(現況と同じ)

杭: 抑止杭工、アンカー: グラウンドアンカー工、水抜き: 水抜ボーリング工、切土補強: 切土補強土工

年月	主な変状内容	対策内容
1996(H8)年 (建設中)	<b>変状①</b> のり面中央付近のすべり 工事段階で施工された鋼管杭の変形	<b>対策①</b> 抑止杭工・グラウンドアンカー工
2001(H13)年 (以下、供用中)	<b>変状②</b> のり枠の亀裂 小段コンクリートの亀裂	<b>対策②</b> 水抜ボーリング工・集水井工 グラウンドアンカー工・抑止杭工
2011(H23)年	<b>変状③</b> のり枠の亀裂や浮き上がり	<b>対策③</b> 切土補強土工
2014(H26)年 (台風18号)	<b>変状④</b> のり面のはらみ出し 小段コンクリートの亀裂	<b>対策④</b> グラウンドアンカー工

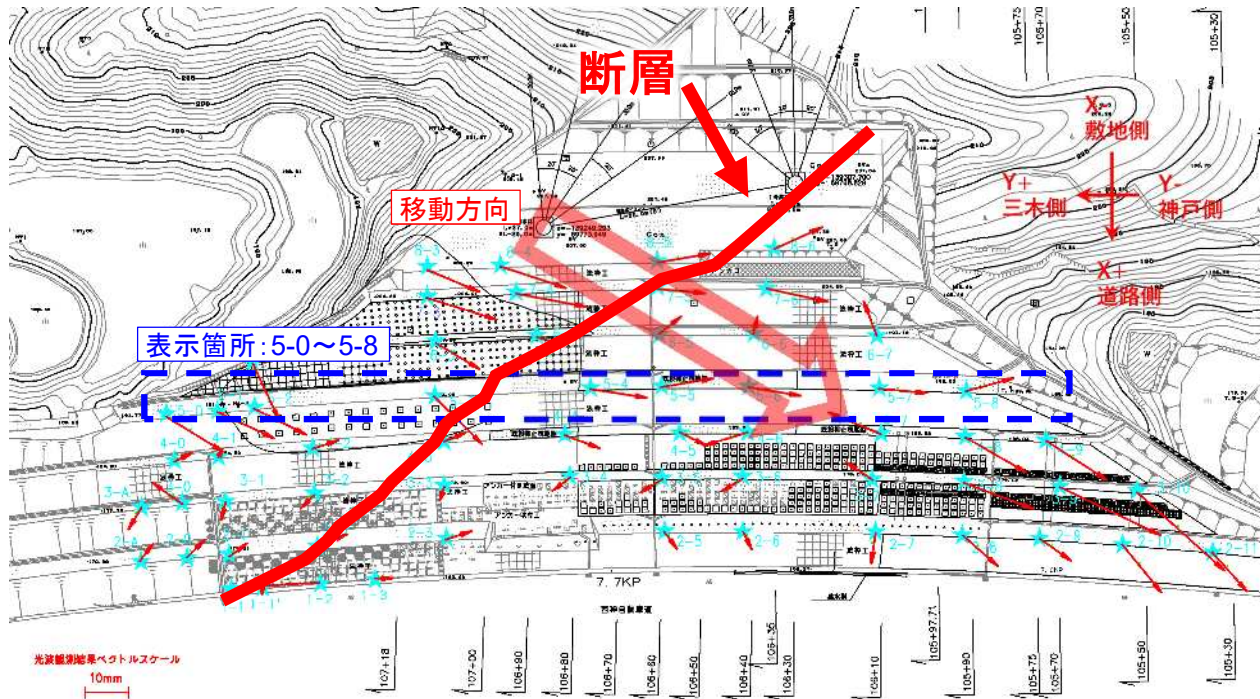
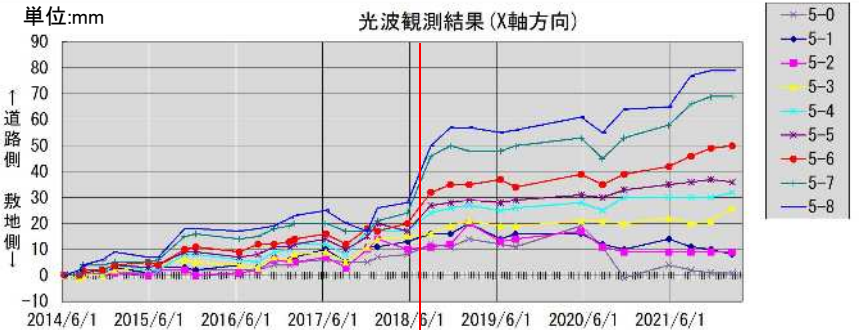
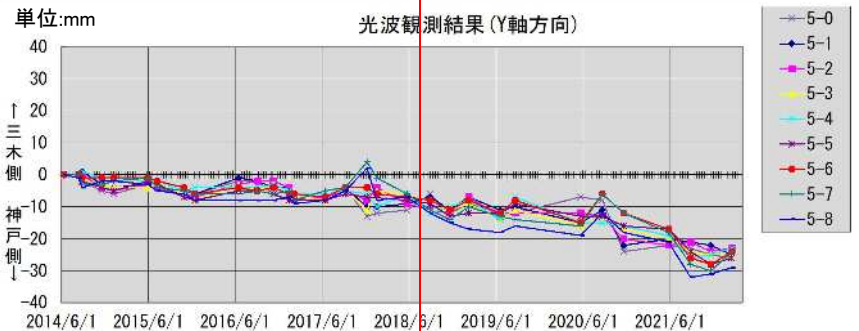
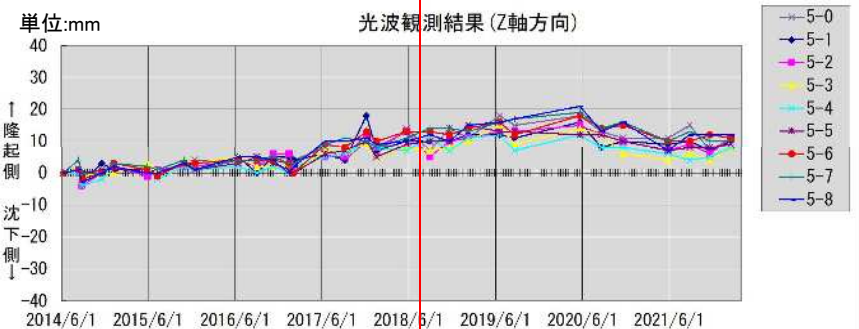
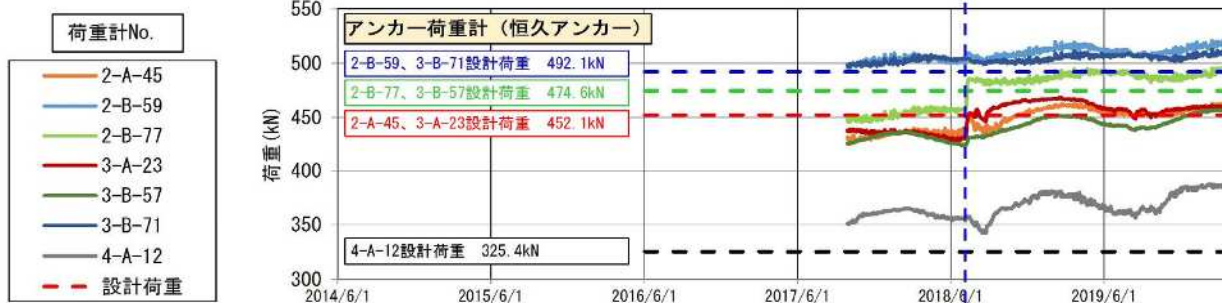
○ 2014(H26)年以降ものり面の変状は収まらず、アンカー荷重計においても緩やかに荷重が増加。

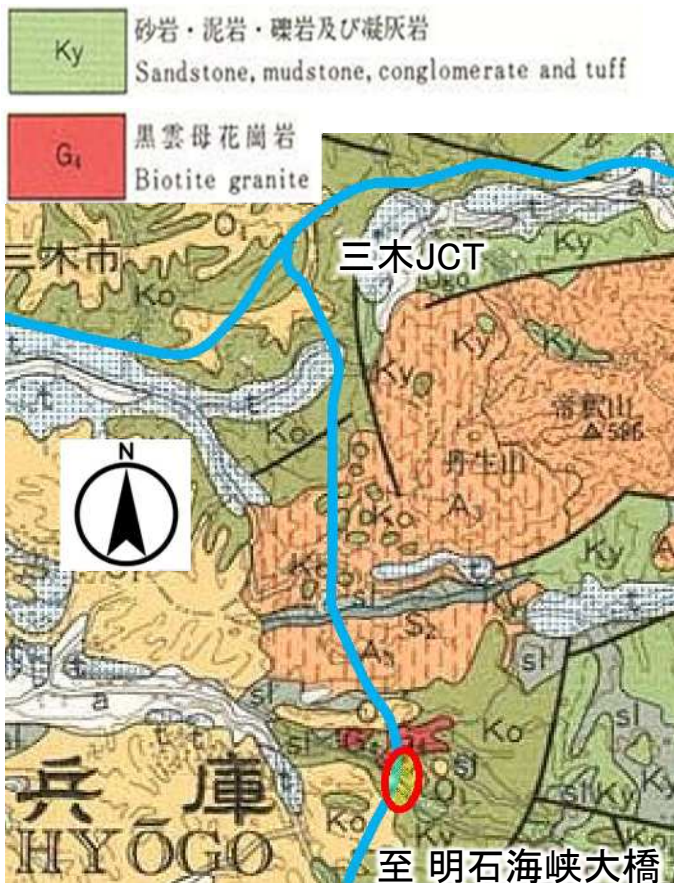
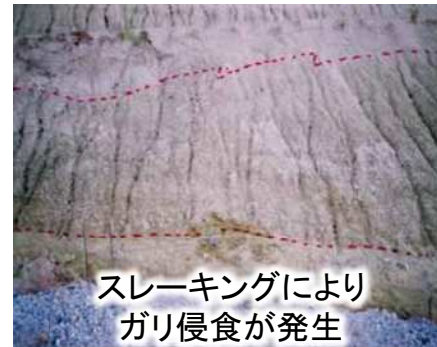
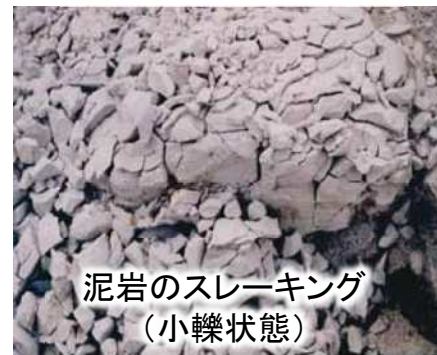
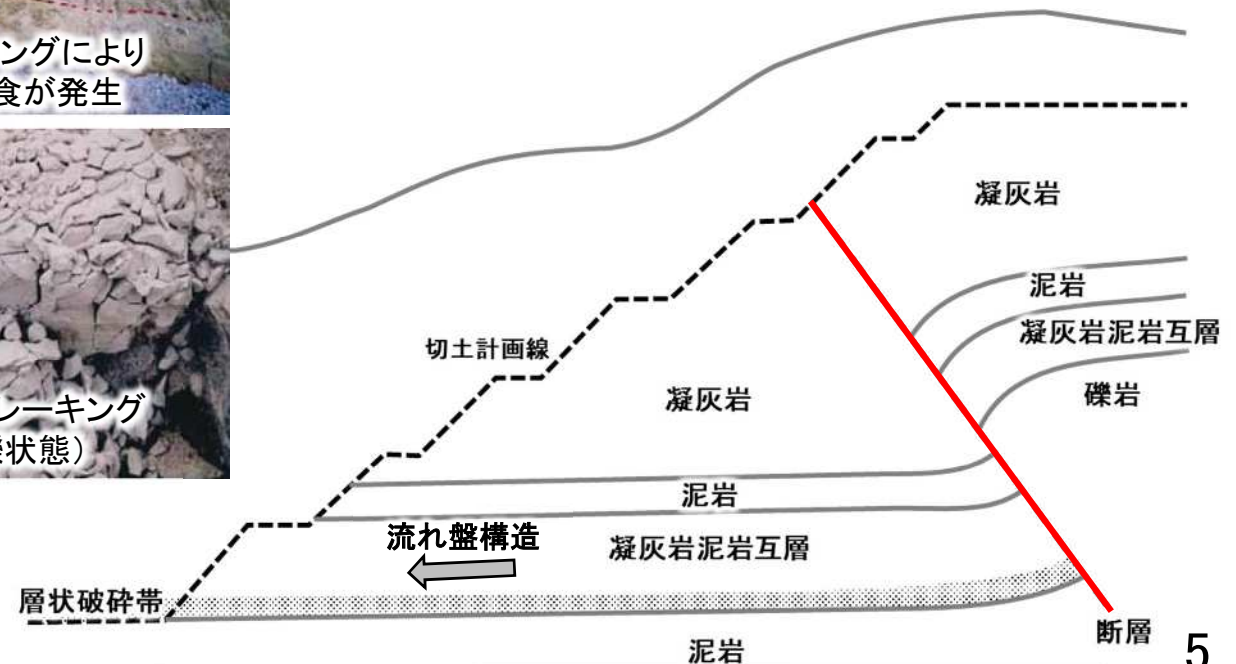
- 当該地区には、神戸層群の礫岩・泥岩・砂岩・凝灰岩と、その上位に大阪層群の砂礫層が分布し、一部花崗岩も出現している。
- 神戸層群の泥岩や凝灰岩は、乾湿繰り返しにより細粒化しやすいスレーキング性の高い地質である。また、水浸すると含有している粘土鉱物との水和反応により吸水膨張する特性を有している。
- 当該地区ののり面には断層が介在し、断層活動に伴い地質が褶曲に変形し、層状破碎帯や流れ盤を形成している。

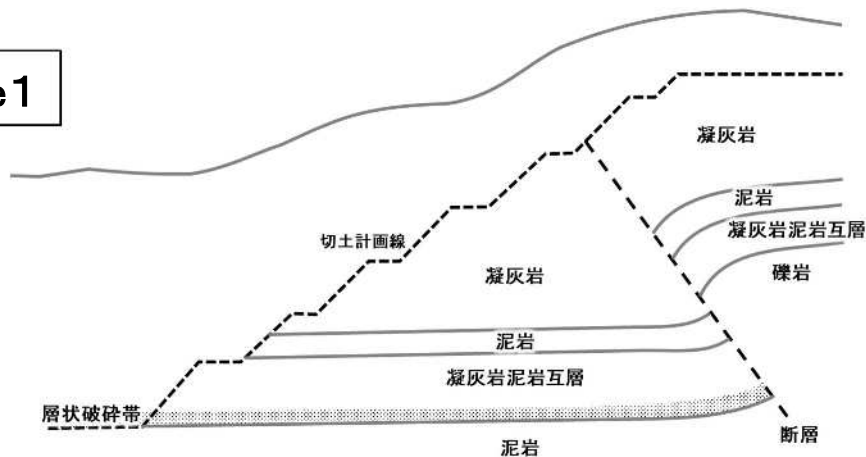
### Phase 1

- 切土に伴う応力解放によりリバウンドが発生し、層状破碎帯にひずみが集中することにより変形が進行。
- 地山の緩みに伴う断層背面などの割れ目からの水の供給により縦亀裂が拡大するとともに、地下水位の変動により層状破碎帯付近の地質が吸水膨張し強度低下が進行。
- 強度低下の進行に伴い層理面に沿った変形が始まり、連続したすべり面を形成。
- 経時的なすべり面強度の低下により、すべり破壊が顕在化。(遅れ破壊)

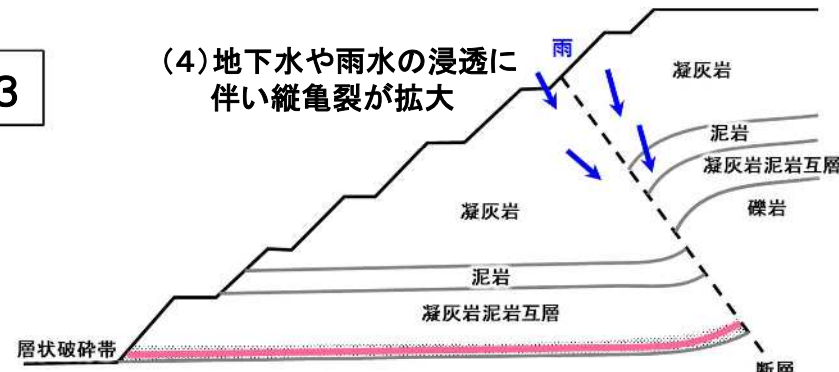
### Phase 3

(5) 地下水の供給に伴う泥岩等の吸水膨張により層状破碎帯の強度低下

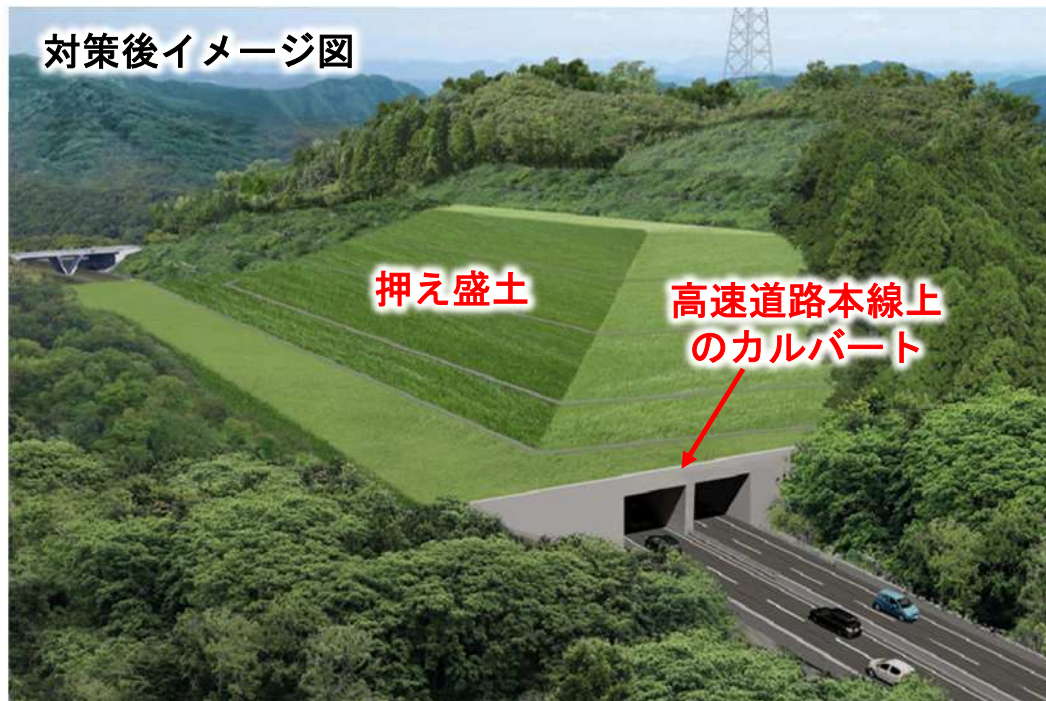
### ■カルバート化+押え盛土工

- 変状発生 の 都度、対策を実施してきたが、地下水や降雨の影響により地山の強度低下や変形が進行しており、今後も更に地すべりが進行することが想定。
- 2016年より外部有識者を含めた「木津地区地すべり対策検討会」を発足し、抜本的な対策について検討を実施。
  - ・2016(H28)年12月 第1回検討会: 変状及び対策の経緯、動態観測計測状況確認
  - ・2017(H29)年12月 第2回検討会: 三次元地質構造モデル解析、すべり面残留強度確認
  - ・2020(R2)年12月 第3回検討会: 抜本的な対策の策定
- 変状発生 のメカニズムや規模などから、グラウンドアンカー等による標準的な工法では地すべりを抑止することができないと考え、抜本的な対策としてカルバート+押え盛土工による大規模更新が必要と判断。

- ・ 変状の進行に伴いすべり面の強度低下が進んでおり、今後大きな変形が生じると不安定化が進み変状は加速していく可能性がある。
- ・ これまでの対策では変形を抑制することができないため、のり面全体に対して、カウンターで変形を止める面的な抜本的対策が必要である。

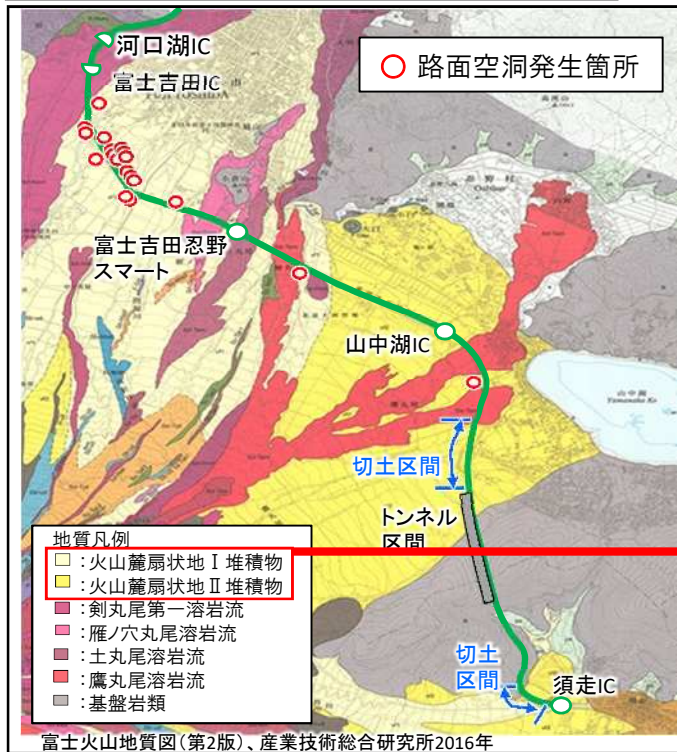
### 事象発生路線における地質概要図

富士山北東山麓には、紀元前2800～300年に形成された火山麓扇状地Ⅱ堆積物と、紀元前300年以降に形成された火山麓扇状地Ⅰ堆積物が分布しており、いずれもスコリアを主な母材としている。

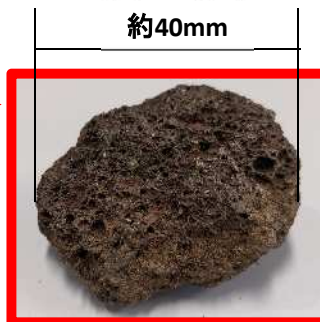
### スコリアとは

火山噴出物の一種で、溶岩中の揮発成分が噴出に揮発し、多数の気泡が生じた状態で急激に冷え固まることにより、多孔質な砂礫状となったもの。主に玄武岩質マグマの噴出に伴って形成され、暗色を呈する。

※安山岩～流紋岩質マグマを起源とし、淡色を呈するものは軽石として区別される。

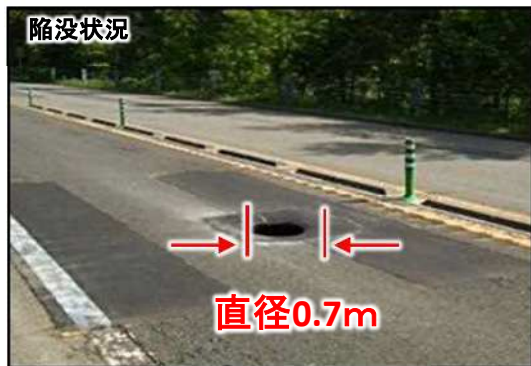
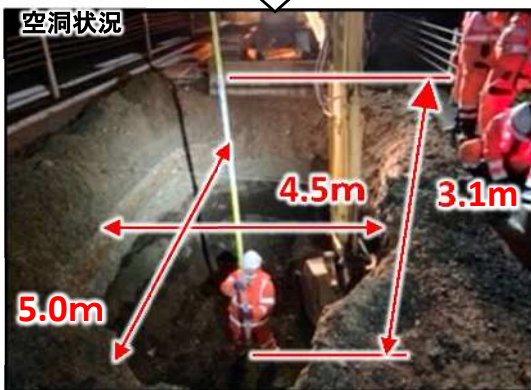
#### 損傷状況

- 路面陥没等が確認され次第、空洞の充填等の部分的補修等を繰り返し実施
- 2016年に路面陥没を伴う大規模な路面下の空洞が発生(左記写真事例)以降、電磁波レーダー調査を定期的実施。空洞を確認するたびに充填を実施。(2021年までの6年間に19回の空洞充填 内17回は電磁波レーダーで異常検知)
- 2017年より盛土内の浸透水の調査を実施。降雨・降雪前後で盛土内・原地盤の飽和度変化を確認。
- 2019年に区間の一部で遮水シートの設置、排水溝の漏水防止を実施。
- 2019年に浸透水対策後の浸透水調査を実施。対策は一定程度の効果は確認できたが、盛土と原地盤との境界付近における地下水位が降雨・融雪後上昇していることが確認され、完全な遮水は困難と判明。

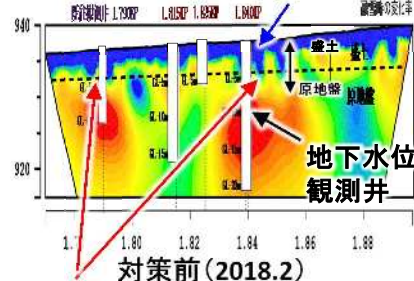
#### 飽和度変化率分布

盛土表層部で飽和度の変化の度合いが大きい⇒雨水が浸透

盛土底面と原地盤との境界部付近で飽和度の変化が大き⇒浸透水が原地盤基盤面に到達し流出

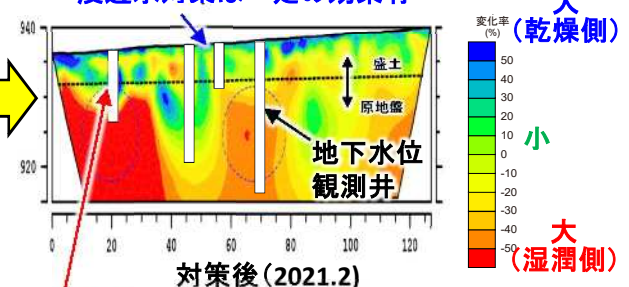
#### 飽和度変化率分布

飽和度の変化の度合いが小さい⇒浸透水対策は一定の効果有

盛土底面と原地盤との境界部付近の飽和度の変化の防止には至らず

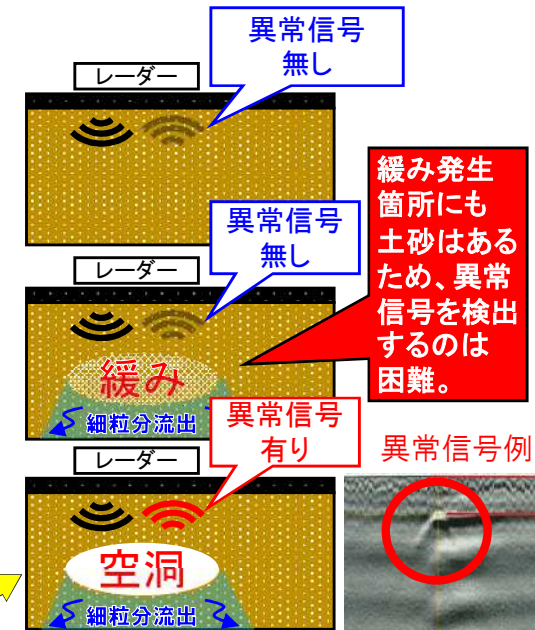
参考: 電磁波レーダー探査概略図

異常を検知した段階ではすでに空洞が生じている状態である。  
 ⇒路面陥没がいつ・どこで発生するか予測困難

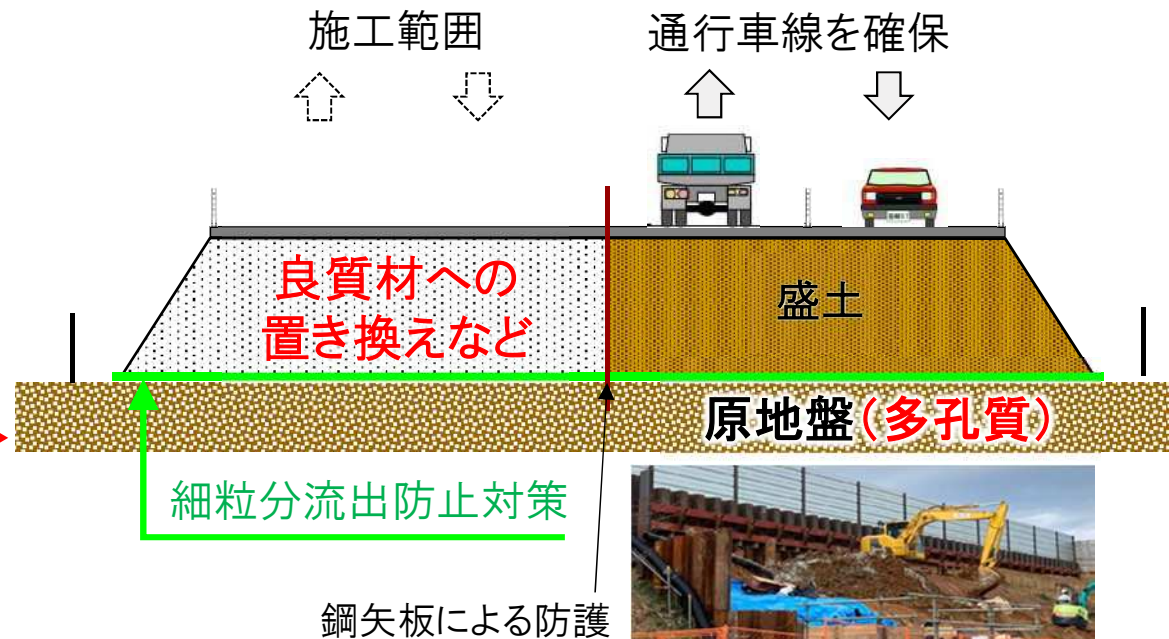
### ■ 事象発生路線での対策工事施工概要

- ① 盛土内部のスコリアを除去し、盛土内での水みちの発生を防止するため、盛土を良質材に置き換える。
- ② 盛土内の細粒分の原地盤への流出を防止するため、盛土と原地盤境界部に細粒分流出防止対策を実施する。
