高速道路資産の長期保全及び更新のあり方

中間とりまとめ

高速道路資産の長期保全及び更新のあり方に関する技術検討委員会

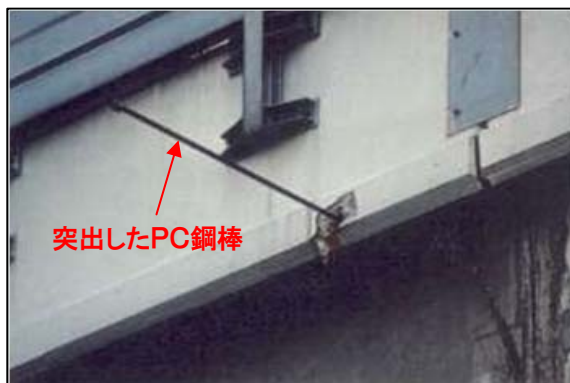
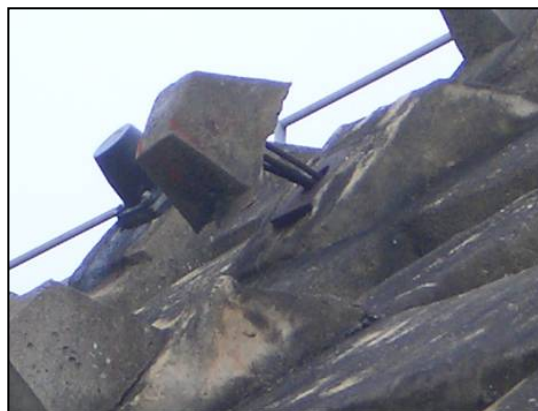
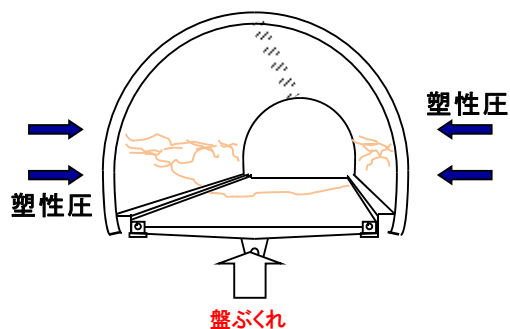
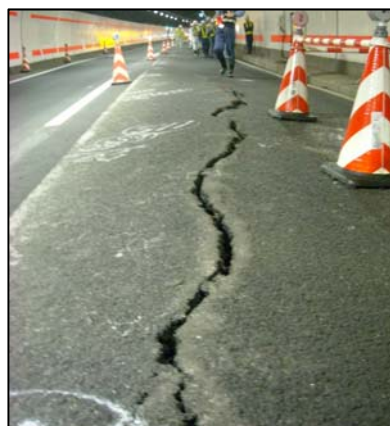
図 2. 2. 12 変状リスク事例

■ PC鋼材の変状

床版からの雨水等の侵入や何らかの原因でPC鋼材が腐食・破断した事例。

■ のり面グラウンドアンカーの変状

旧タイプアンカーは、腐食性能が低く、腐食により破断した事例。

■ トンネル内空の変状

周辺地山の劣化により、トンネルに圧力が加わり、舗装路面が盛り上がることでひびわれが入った事例。

設計、施工基準の変遷に追随していない旧基準による構造や、建設当時には明確なカタチで考慮しなかった、PC鋼材の変状、のり面グラウンドアンカーの変状、トンネル内空の変状などの変状リスクが顕在化してきている。

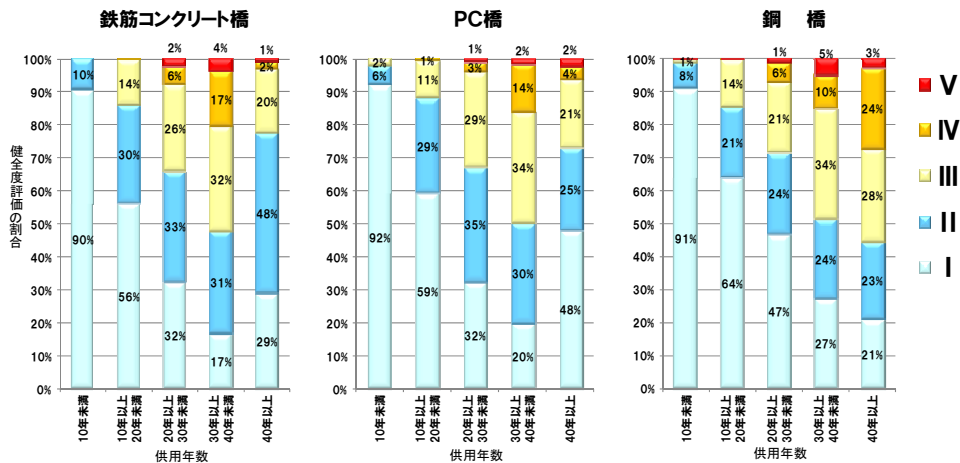
図 2.3.1 橋種毎の健全度評価の割合

橋梁の健全度の割合は、経過年数とともに悪化傾向となっている。

健全度	変状や劣化の進行	構造物の性能
I	問題となる変状がない	劣化の進行が見られない。
II	軽微な変状が発生している	劣化は進行しているが、耐荷性能または走行性能は低下していない。
III	変状が発生している	劣化がかなり進行しており、耐荷性能または走行性能の低下に対する注意が必要である。
IV	変状が著しい	耐荷性能が低下しつつあり、安全性に影響を及ぼす恐れがある。または、走行性能が低下しつつあり、使用性に影響を及ぼす恐れがある。
V	深刻な変状が発生している	耐荷性能の低下が深刻であり、安全性に問題がある。または、走行性能の低下が深刻であり、使用性に問題がある。

※鉄筋コンクリート橋・PC橋で、40年以上の健全度が向上しているのは、補修により回復していることによるものと考えられる。

※【健全度】：構造物の当初の状態に対する変状や劣化の進行及び性能の低下度合（図 2.3.1 参照）

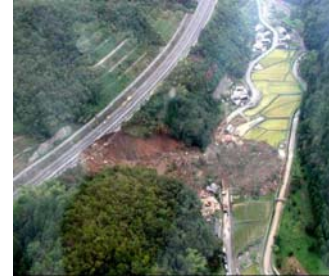
図 2.3.2 H8 及び H18 年度の「カルテ対応箇所+要対策箇所」の箇所数

道路防災総点検^{※1}により道路のり面等の安定性等について点検を行った結果、「カルテ対応箇所^{※2}」及び「要対策箇所」の件数が、平成8年点検時点から平成18年点検時にかけて、約2倍に増加している。

(のり面災害状況)

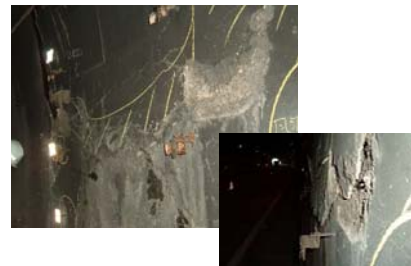
図 2.3.3 経過年毎の健全度

トンネル覆工コンクリートの健全度は、経過年数とともに悪化傾向となっている。

(トンネル覆工の変状状況)

健全度ランク	定義
I	変状がないか軽微なもの
II	変状があるが、現状は継続的に監視を行う必要があるもの
III-1	変状があり、適切な時期に何らかの対策を行う必要があるもの
III-2	変状があり、速やかに何らかの対策を行う必要があるもの
IV	変状が著しく、早急に何らかの対策を行う必要があるもの
V	変状が極めて著しく直ちに何らかの対策を行う必要があるもの

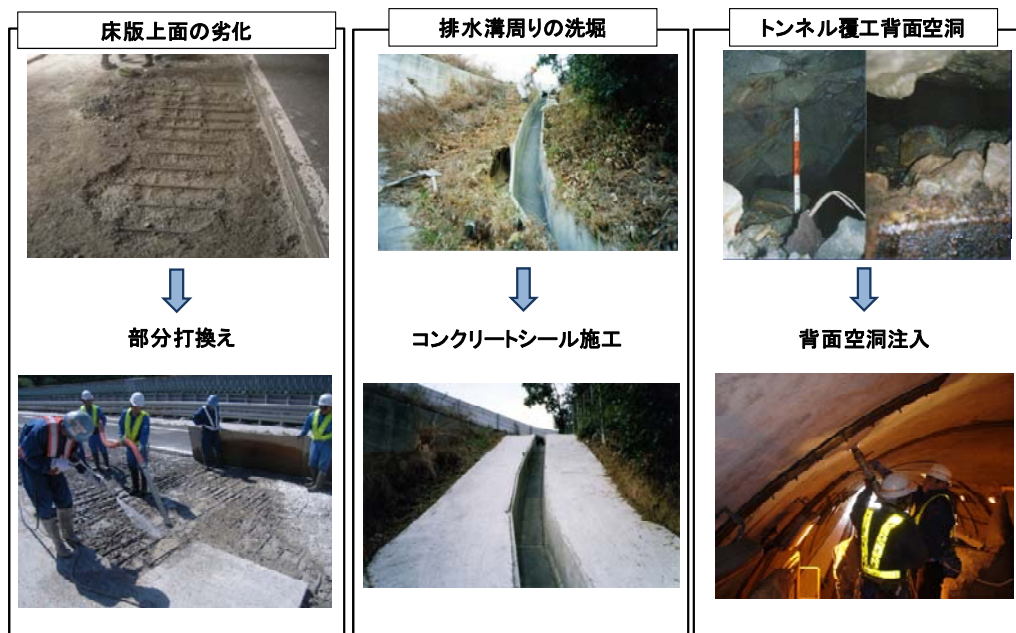
図 2.4.2 代表的な補修事例

2. これまで行われてきた代表的な補修事例は下記のとおりである

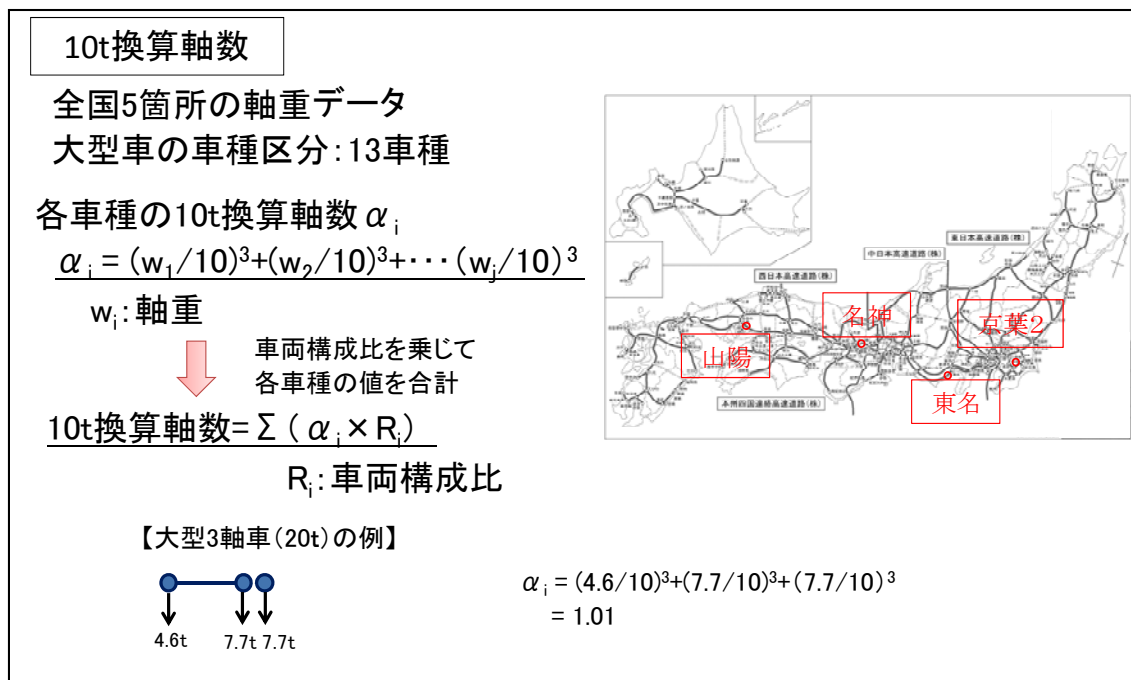
図 4.4.1 累積 10 t 換算軸数の算出

分析にあたって着目した劣化要因は、大型車交通量による疲労である。大型車交通量の影響としては、「累積 10 t 換算軸数」を指標として分析した。累積 10 t 換算軸数とは、高速道路本線上の軸重計のデータを基に、計測された軸重の比の 3 乗で構造物に影響すると考えて、例に示す式により 10 t 換算して求めたもの（総重量 20 t の大型ダンプの累積台数に相当）。

累積 10 t 換算軸数 = 大型車の累積交通量 × 10 t 換算軸数

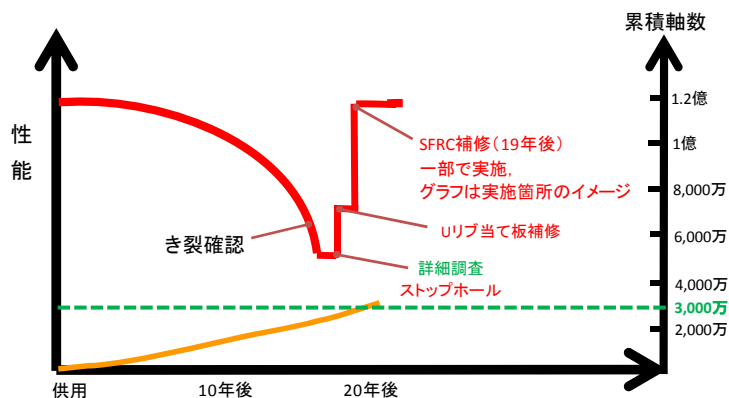
図 4.4.2 鋼床版の疲労劣化イメージ

代表的な疲労損傷橋梁において、累積 10 t 換算軸数と構造物の疲労損傷の関係を分析した結果や他機関の事例などを参考にすると、累積 3000 万軸数付近で、損傷が顕在化する傾向がみられることから、この軸数に達しているか否かで、変状分析を行った。

累積10t換算軸数3000万軸を超えると、健全度低下が顕著になることから、既に3000万軸数を超えている橋梁については、早期のき裂補修に加え、SFRC等による補強を行う必要がある。

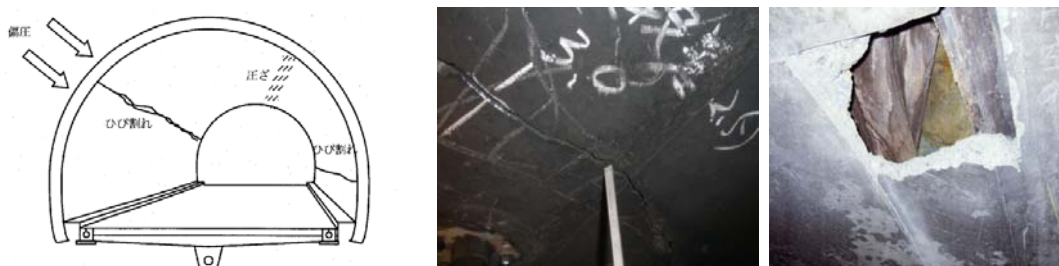
図 4.4.11 トンネル覆工変状概念図及び変状状況写真

トンネルの変状要因は、地震等の外力の作用を除き、主として岩種に依存することが判明していることから、トンネル周辺地山の地質と変状の状態（健全度等）について分析を行った。

まず、トンネル覆工の周辺地山の地質と覆工健全度との関連性について、全地質を対象に分析を行ったところ、覆工コンクリートの健全度は、経過年数と共に悪化傾向であった。更に、地質を風化しやすい岩種（地山強度低下を起こす可能性のある岩種）と風化しにくい岩種に分類し、覆工健全度ランクと覆工変状対策が必要な岩種の関連性を分析した。

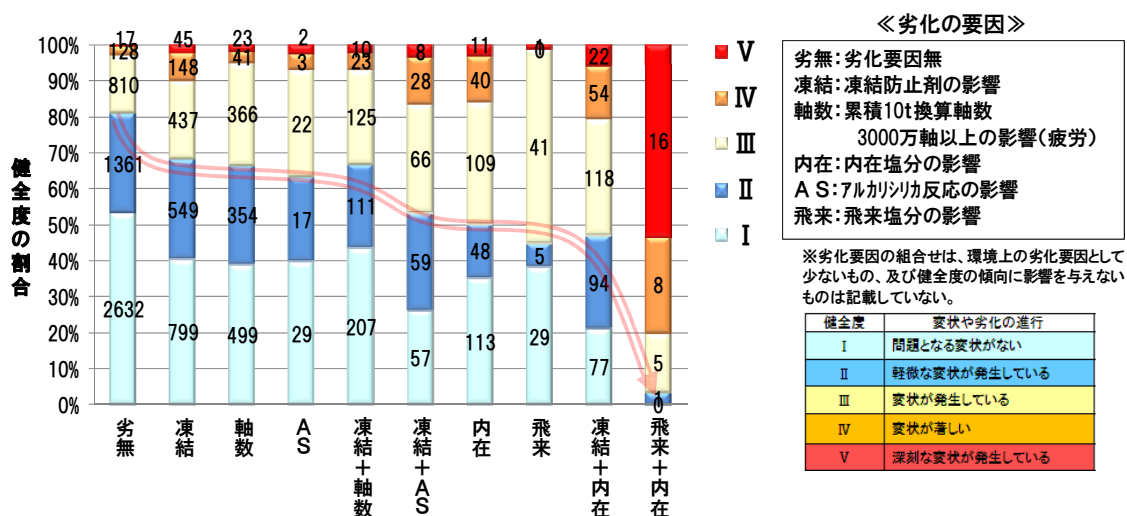
図 4.5.1 鉄筋コンクリート床版における劣化要因に対する主な健全度分布

鉄筋コンクリート床版について、疲労、塩害、アルカリシリカ反応の各要因及びその組合せ別に健全度を分析した。劣化要因「無」と比較し、劣化要因「有」の場合、健全度が悪化している。特に「内在塩分かつ飛来塩分」の影響がある場合は、現時点で95%以上の床版で健全度がⅢ・Ⅳ・Ⅴと、極めて悪化している。

「内在塩分＋飛来塩分」の影響がある場合、現時点で95%以上の床版で健全度がⅢ・Ⅳ・Ⅴと極めて悪化しており、早い段階で、耐久性の高いPC床版に取替えが必要である。

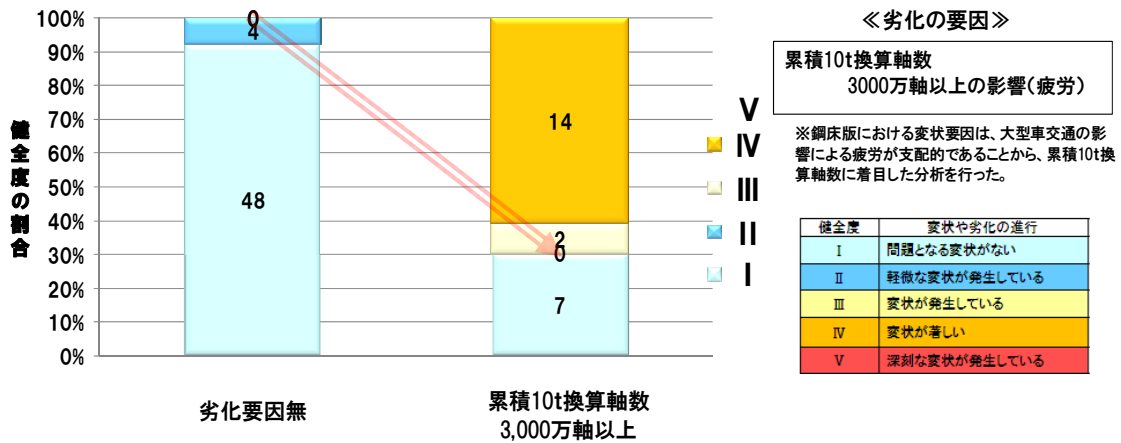
図 4.5.5 鋼床版における劣化要因に対する健全度分布

鋼床版については、疲労による損傷が顕在化しており、累積 10 t 換算軸数 3000 万軸以上かそれ未満かにより、健全度を分析した。劣化要因「無」と比較し、3000 万軸以上の場合、健全度が悪化している。

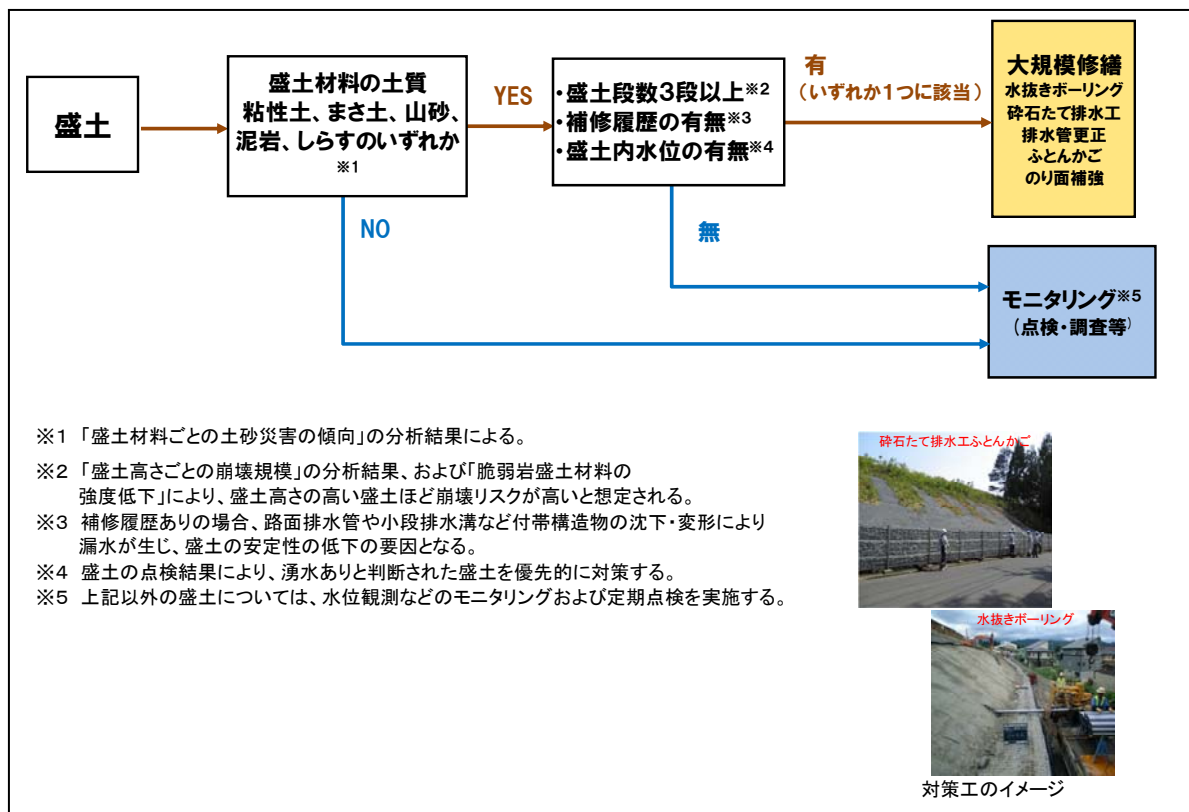
図 4.7.3 盛土の大規模更新・大規模修繕の判定フロー

盛土内水位がある場合や、盛土高さ3段以上の場合、更に圧密沈下による補修事例がある場合については、水抜きボーリング、砕石たて排水工、排水管更正などの対策を行う必要がある。
