重点対策箇所における実施計画

東北支社管内

東北支社管内 重点対策箇所一覧

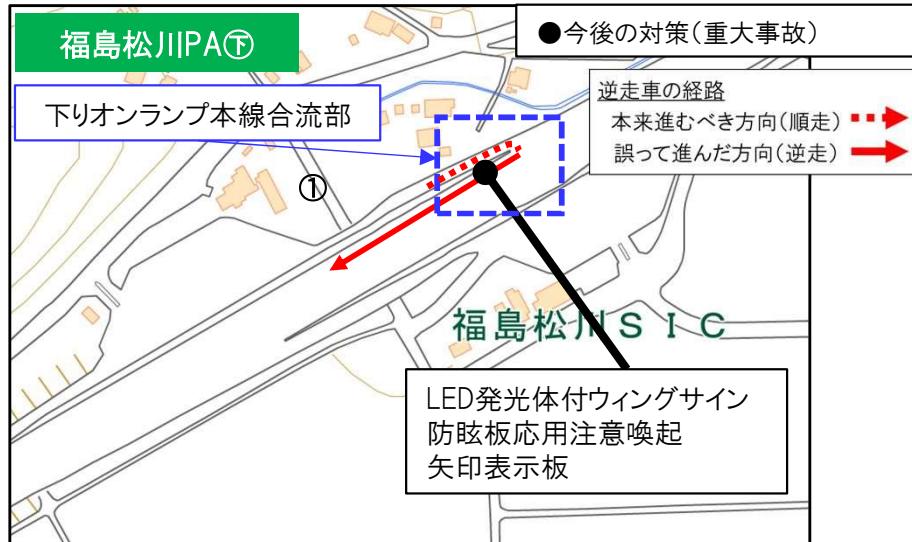
【東北自動車道 福島松川PA(下)】

東北自動車道 福島松川PA(下)では、H31に加速車線から転回して逆走を開始し、本線で正面衝突する事故が1件発生

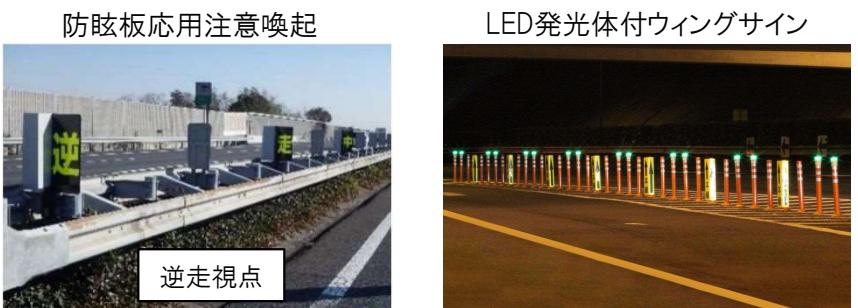
＜今後の対策(案)＞

想定される原因	対策の方向性	対策内容(案)	逆走パターン
・既存対策の見落とし	・逆走方向への進入不可の旨の注意喚起の強化	・防眩板応用注意喚起 ・LED発光体付ウイングサイン ・矢印表示板	①

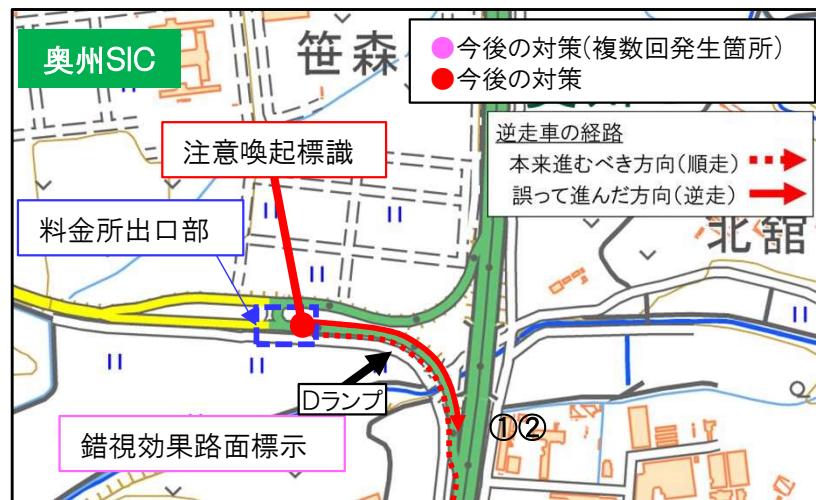
【東北自動車道 奥州SIC(スマートIC)】

東北自動車道 奥州SICでは、R2とR3にDランプを逆走する事案がそれぞれ1件発生

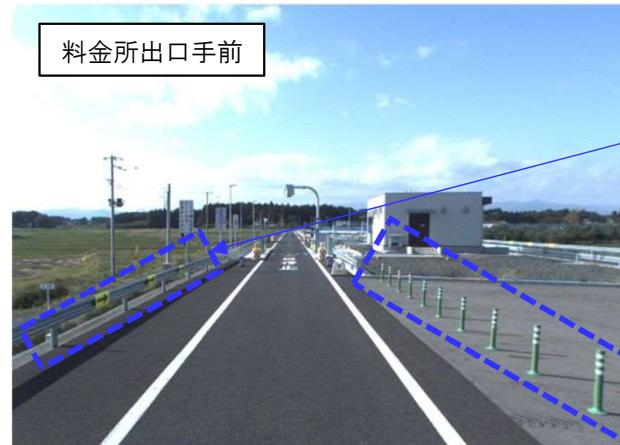
＜実施済み対策＞

矢印板

ラバーポール

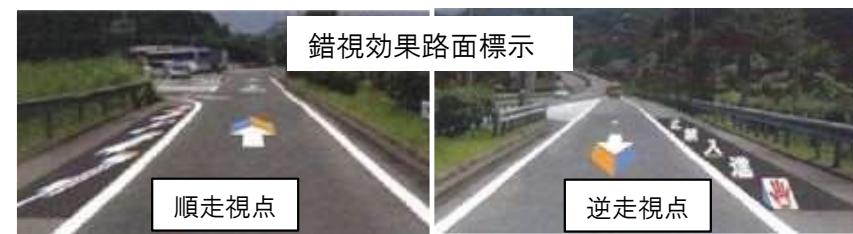
＜今後の対策(案)＞

逆走方向への進入不可の旨を明示するため、「錯視効果路面標示(矢印・進入禁止)」を設置

想定される原因	対策の方向性	対策内容(案)	逆走パターン
・既存対策の見落とし ・本線復帰のため逆走方向へ進入	・逆走方向への進入不可の旨の注意喚起の強化	・錯視効果路面標示 ・注意喚起標識	④

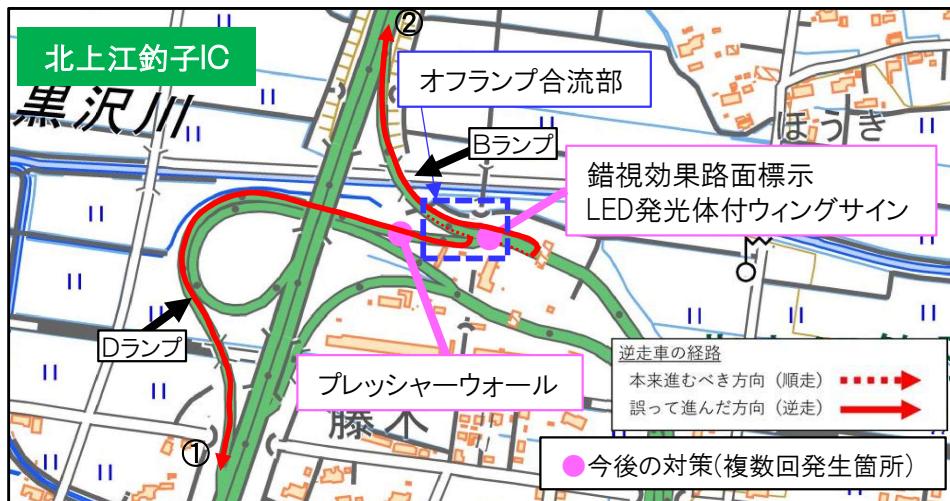
【東北自動車道 北上江釣子IC】

東北自動車道 北上江釣子ICでは、R4にDランプで、R5にBランプ(本線含む)を逆走する事案がそれぞれ1件発生

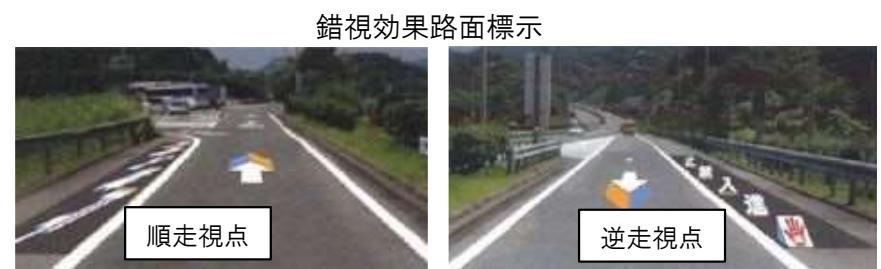
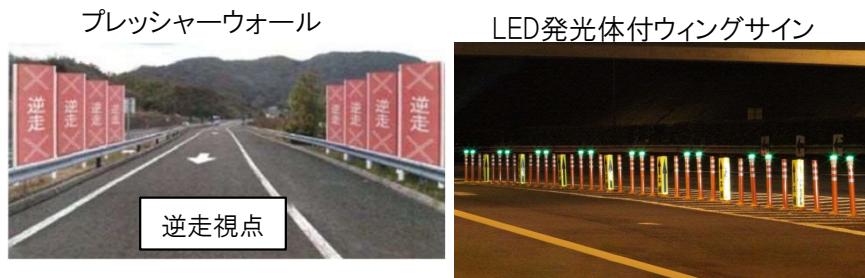
<今後の対策(案)>

想定される原因	対策の方向性	対策内容(案)	逆走パターン
・既存対策の見落とし ・BランプからDランプに行くことで本線に復帰できると誤認	・逆走方向への進入不可の旨の注意喚起の強化	・錯視効果路面標示 ・プレッシャーウォール ・LED発光体付ウイングサイン	④

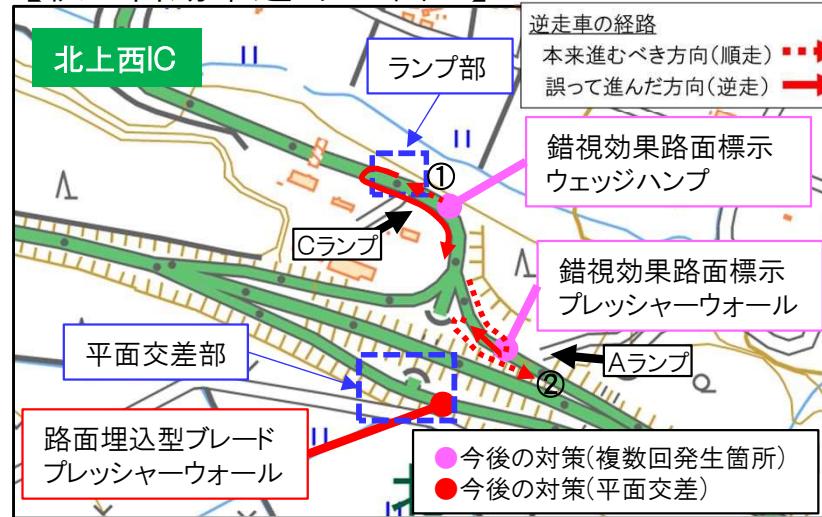
【秋田自動車道 北上西IC】

秋田自動車道 北上西ICでは、R3にCランプで、R4にAランプを逆走する事案がそれぞれ1件発生

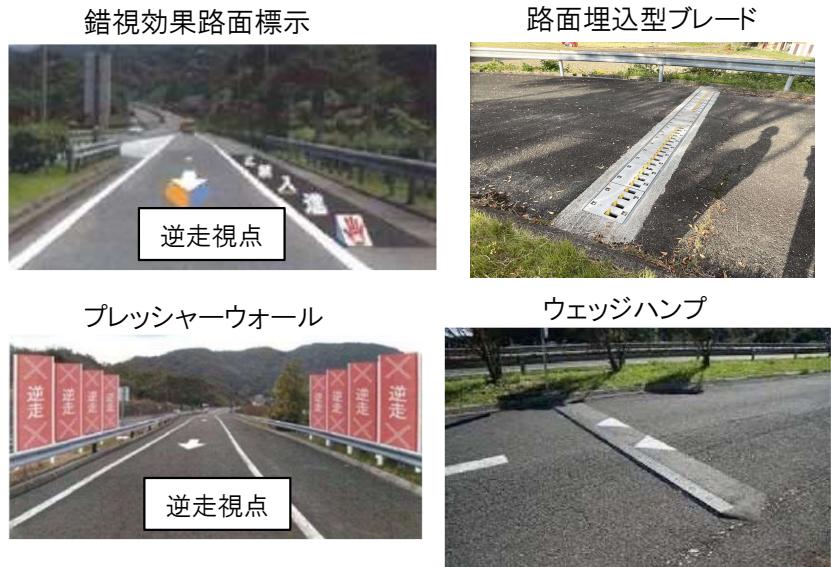
＜今後の対策(案)＞

想定される原因	対策の方向性	対策内容(案)	逆走パターン
・既存対策の見落とし ・ランプ部逆走後も逆走の認識なし	・物理的な対策 ・逆走方向への進入不可の旨の注意喚起の強化	・路面埋込型ブレード ・ウェッジハンプ ・錯視効果路面標示 ・プレッシャーウォール	④ ⑤

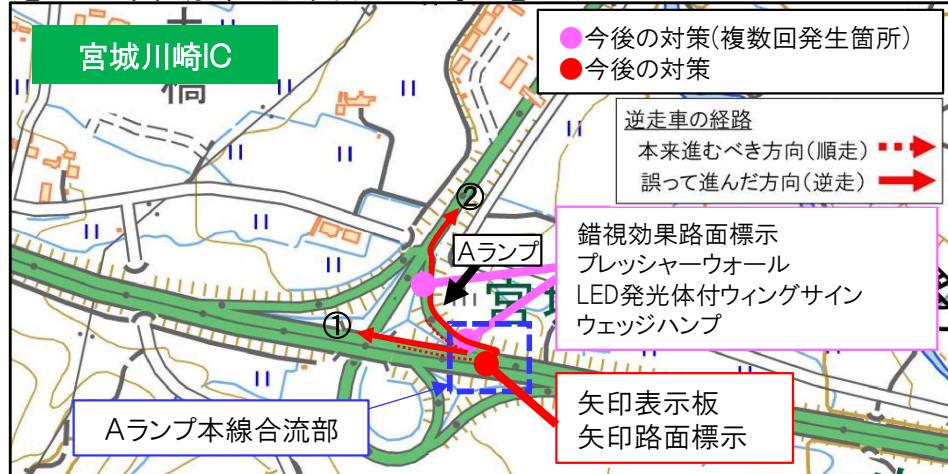
【山形自動車道 宮城川崎IC】

山形自動車道 宮城川崎ICでは、H30に上り本線、R1にAランプにて逆走した事案がそれぞれ1件発生

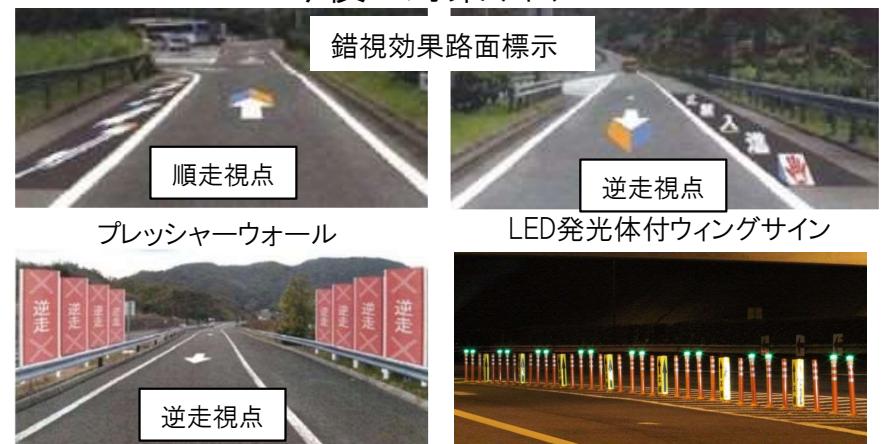
＜今後の対策(案)＞

想定される原因	対策の方向性	対策内容(案)	逆走パターン
・既存対策の見落とし	・逆走方向への進入不可の旨の注意喚起の強化	・錯視効果路面標示 ・プレッシャーウォール ・LED発光体付ウイングサイン ・ウェッジハンプ ・矢印表示板 ・矢印路面標示	①

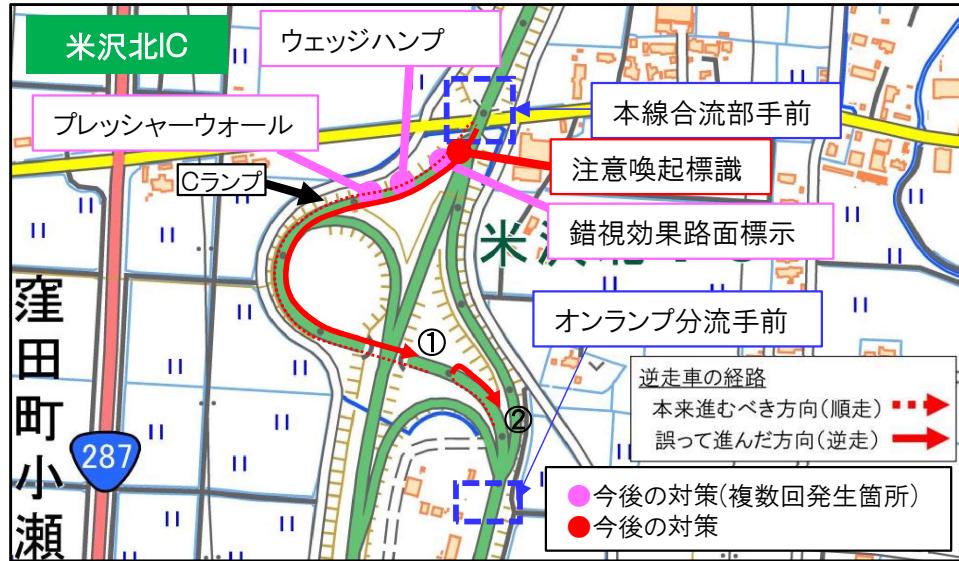
【東北中央自動車道 米沢北IC】

東北中央自動車道 米沢北ICでは、R1・R4にCランプを逆走する事案がそれぞれ1件発生

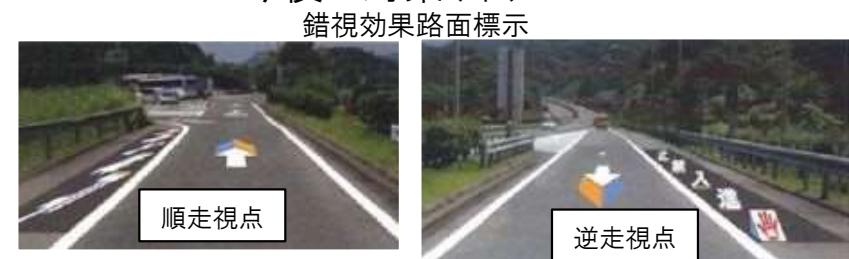
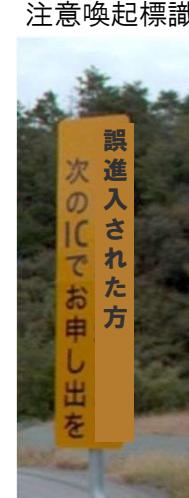
＜今後の対策(案)＞

想定される原因	対策の方向性	対策内容(案)	逆走 パターン
・既存対策の見落とし ・引き返すことに対する 逆走の認識不足	・物理的な対策 ・逆走方向への進入不可 の旨の注意喚起の強化	・ウェッジハンプ ・錯視効果路面標示 ・プレッシャーウォール ・注意喚起標識	④

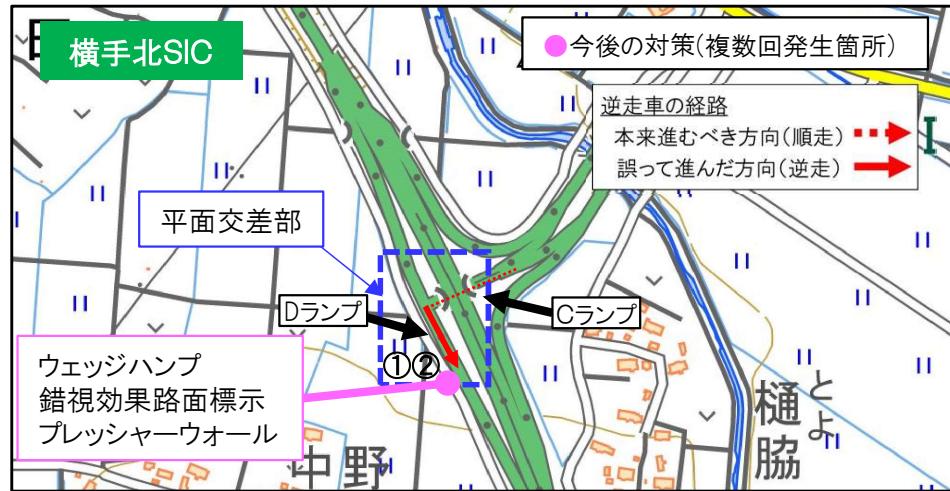
【秋田自動車道 横手北SIC(スマートIC)】

秋田自動車道 横手北SICでは、R3・R5に平面交差部CランプからDランプへ逆走する事案がそれぞれ1件発生

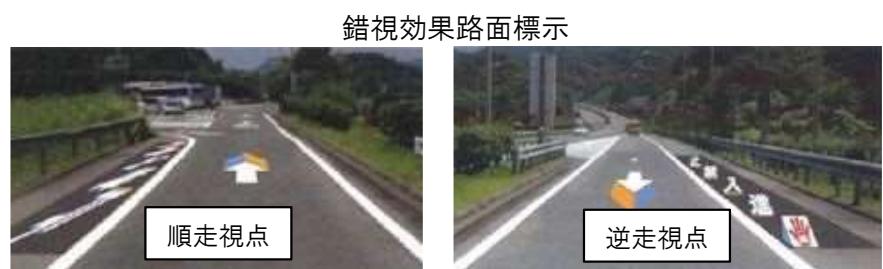
＜今後の対策(案)＞

想定される原因	対策の方向性	対策内容(案)	逆走パターン
・既存対策の見落とし ・誤って左折した後も逆走の認識なし	・物理的な対策 ・逆走方向への進入不可の旨の注意喚起の強化	・ウェッジハンプ ・錯視効果路面標示 ・プレッシャーウォール	⑤

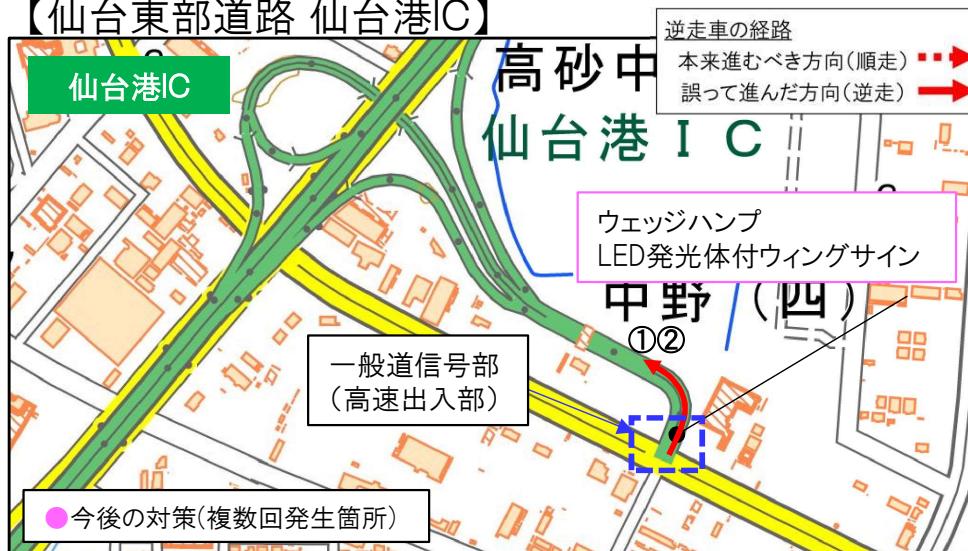
【仙台東部道路 仙台港IC】

仙台東部道路 仙台港ICでは、R2・R4に一般道から進入し出口レーンを逆走する事案がそれぞれ1件発生

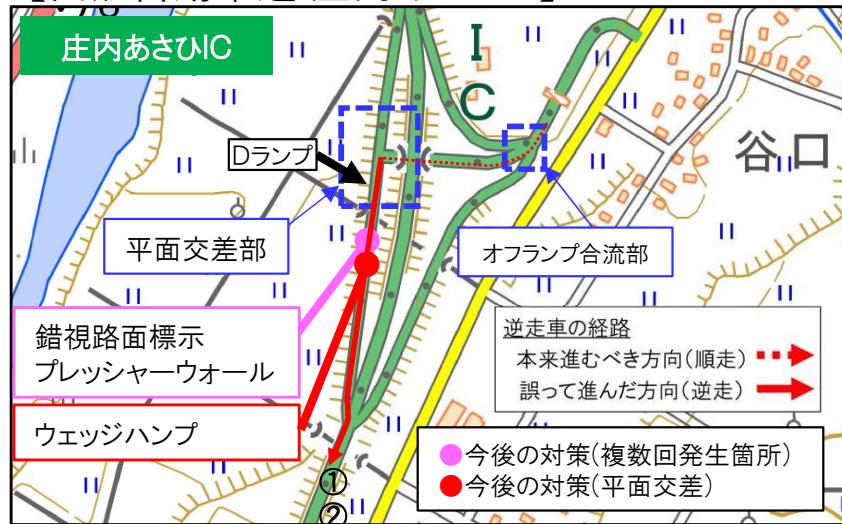
【山形自動車道 庄内あさひIC】

山形自動車道 庄内あさひICでは、R1に平面交差部のDランプ(本線含む)を逆走した事案が2件発生

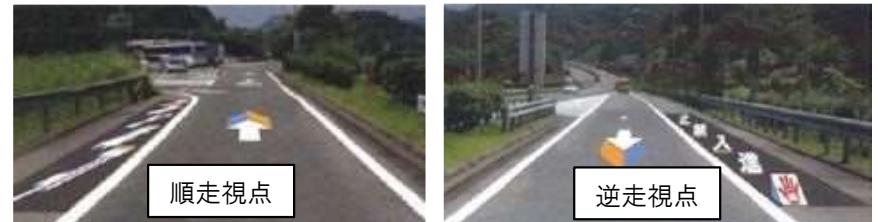
錯視効果路面標示

<今後の対策イメージ(案)>

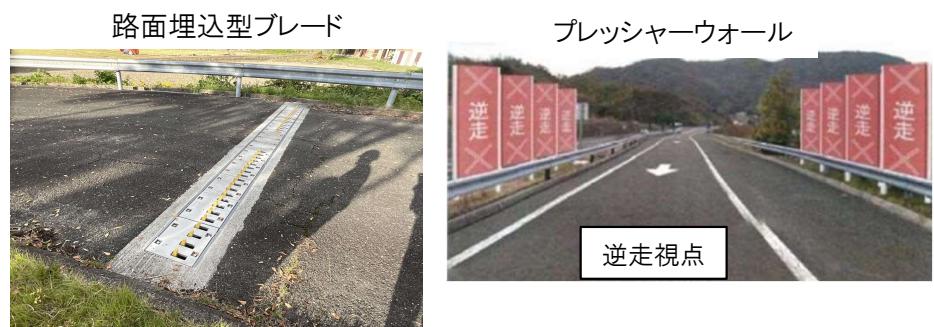
<今後の対策(案)>

想定される原因	対策の方向性	対策内容(案)	逆走パターン
・既存対策見落とし ・道間違い等による 平面交差部からの逆走	・物理的対策 ・視覚的対策強化	・路面埋込型ブレード ・プレッシャーウォール	⑤

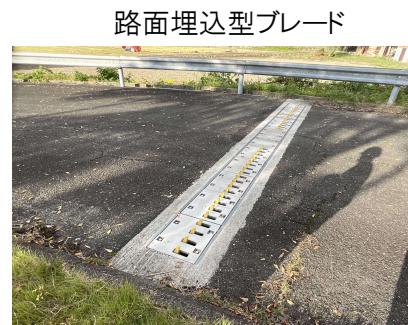
路面埋込型ブレード

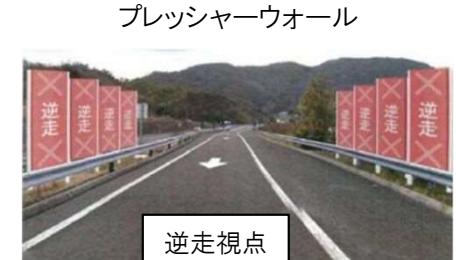
プレッシャーウォール

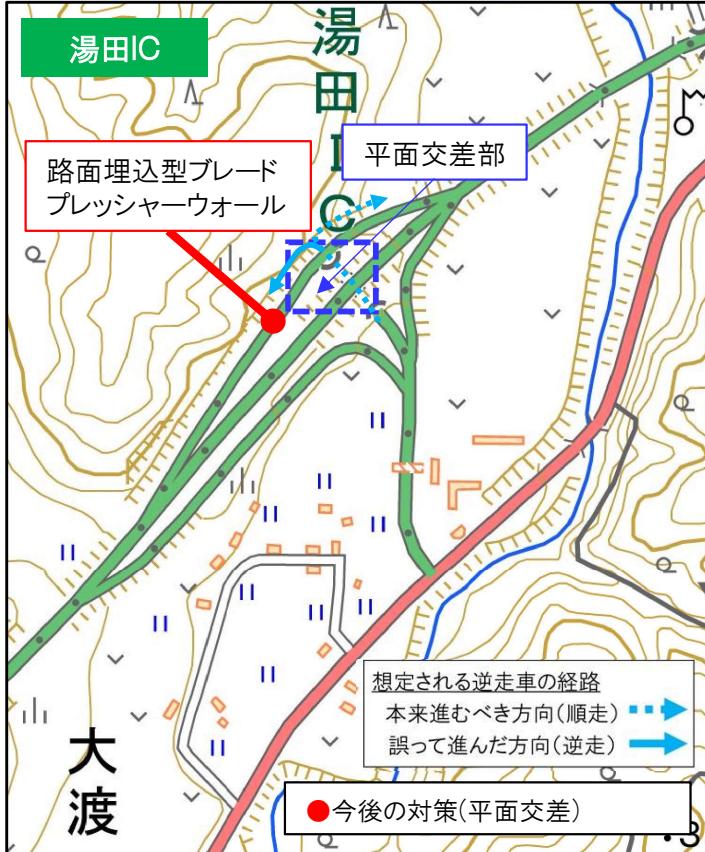
【秋田自動車道 湯田IC】

想定される原因	対策の方向性	対策内容(案)	逆走パターン
・既存対策見落とし ・道間違い等による 平面交差部からの逆走	・物理的対策 ・視覚的対策強化	・路面埋込型ブレード ・プレッシャーウォール	⑤

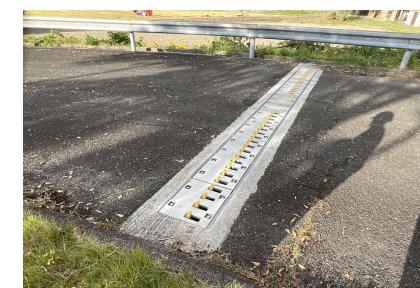
路面埋込型ブレード

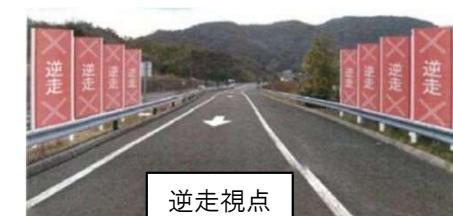
プレッシャーウォール

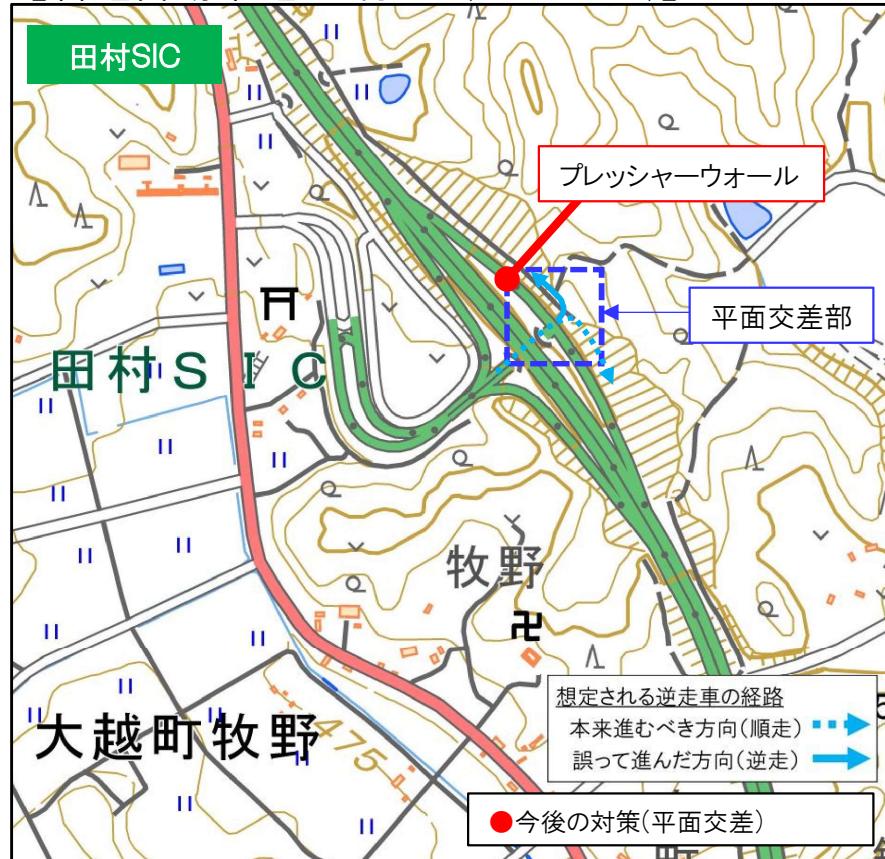
【磐越自動車道 田村SIC(スマートIC)】

想定される原因	対策の方向性	対策内容(案)	逆走パターン
・既存対策見落とし ・道間違い等による 平面交差部からの逆走	・視覚的対策	・プレッシャーウォール	⑤

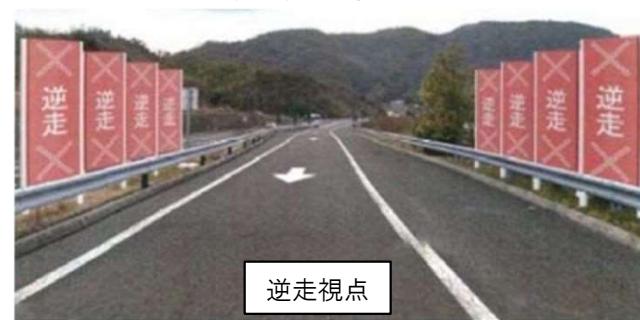
プレッシャーウォール

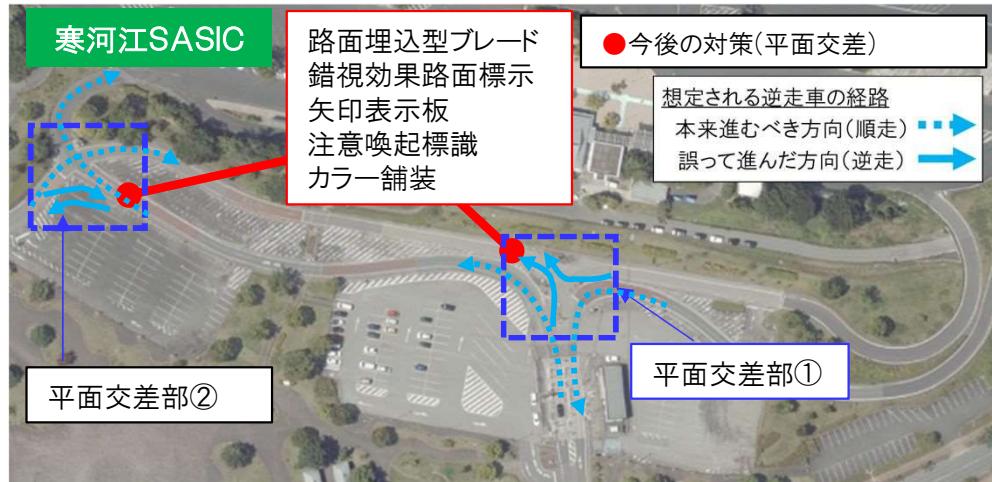
【山形自動車道 寒河江SASIC(スマートIC)】

想定される原因	対策の方向性	対策内容(案)	逆走パターン
・既存対策見落とし ・道間違い等による 平面交差部からの逆走	・物理的対策 ・視覚的対策強化	・路面埋込型ブレード ・錯視効果路面標示 ・矢印表示板 ・カラー舗装 ・注意喚起標識	⑤

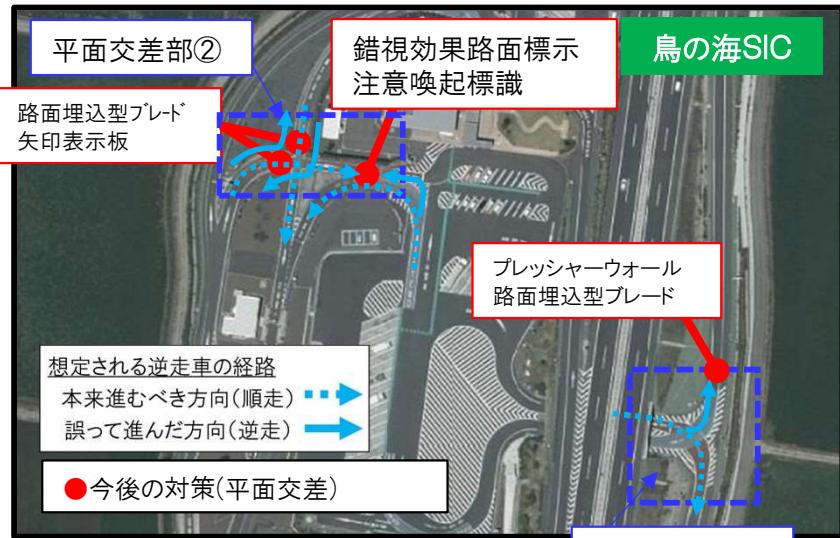
【常磐自動車道 鳥の海SIC(スマートIC)】

想定される原因	対策の方向性	対策内容(案)	逆走パターン
・既存対策見落とし ・道間違い等による 平面交差部からの逆走	・物理的対策 ・視覚的対策強化	・路面埋込型プレード ・プレッシャーウォール ・矢印表示板 ・注意喚起標識 ・錯視路面標示	⑤

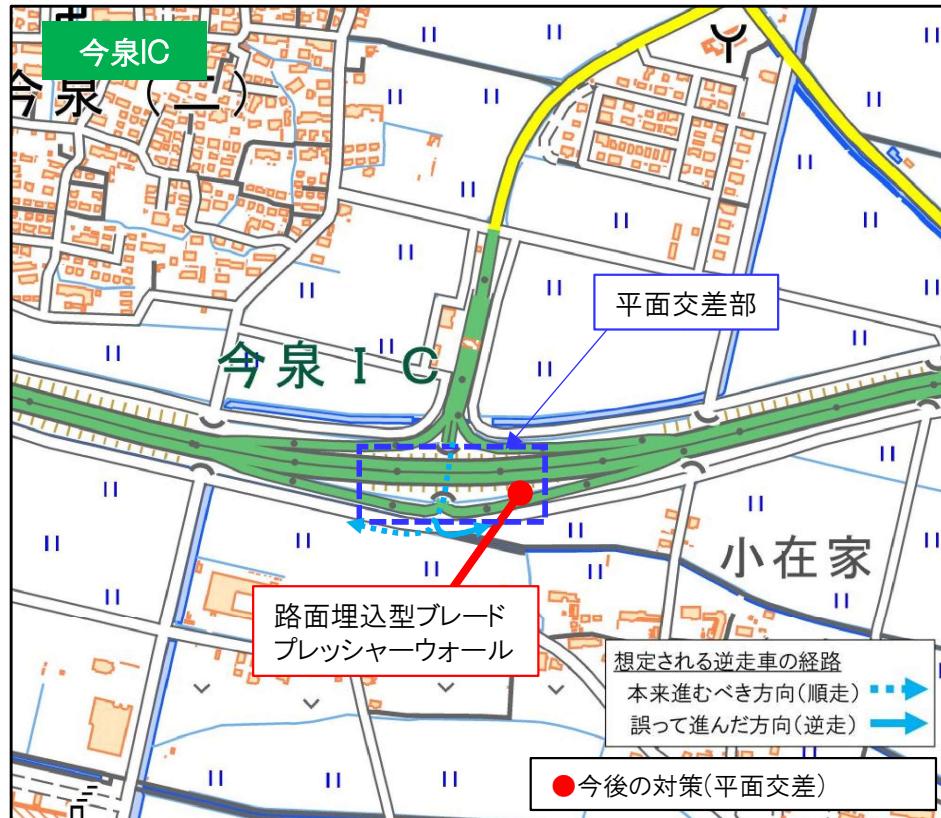
【仙台南部道路 今泉IC】

想定される原因	対策の方向性	対策内容(案)	逆走パターン
・既存対策見落とし ・道間違い等による 平面交差部からの逆走	・物理的対策 ・視覚的対策強化	・路面埋込型ブレード ・プレッシャーウォール	⑤

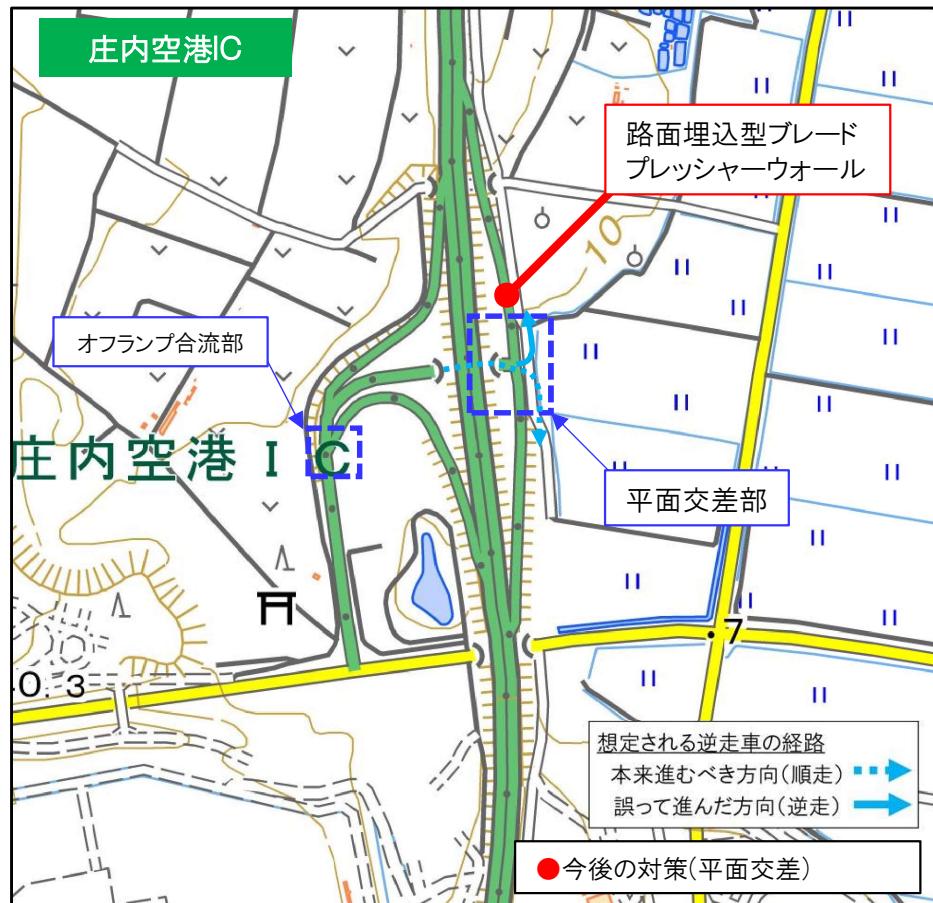
【日本海東北自動車道 庄内空港IC】

想定される原因	対策の方向性	対策内容(案)	逆走パターン
・既存対策見落とし ・道間違い等による平面交差部からの逆走	・物理的対策 ・視覚的対策強化	・路面埋込型ブレード ・プレッシャーウォール	⑤

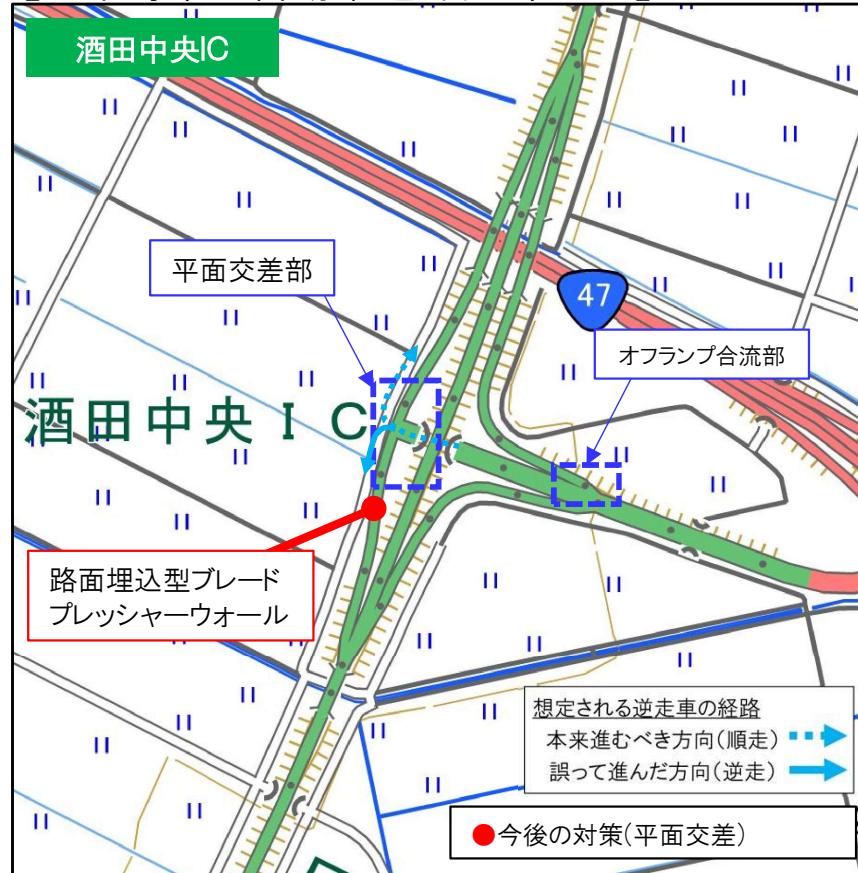
【日本海東北自動車道 酒田中央IC】

想定される原因	対策の方向性	対策内容(案)	逆走パターン
・既存対策見落とし ・道間違い等による 平面交差部からの逆走	・物理的対策 ・視覚的対策強化	・路面埋込型ブレード ・プレッシャーウォール	⑤

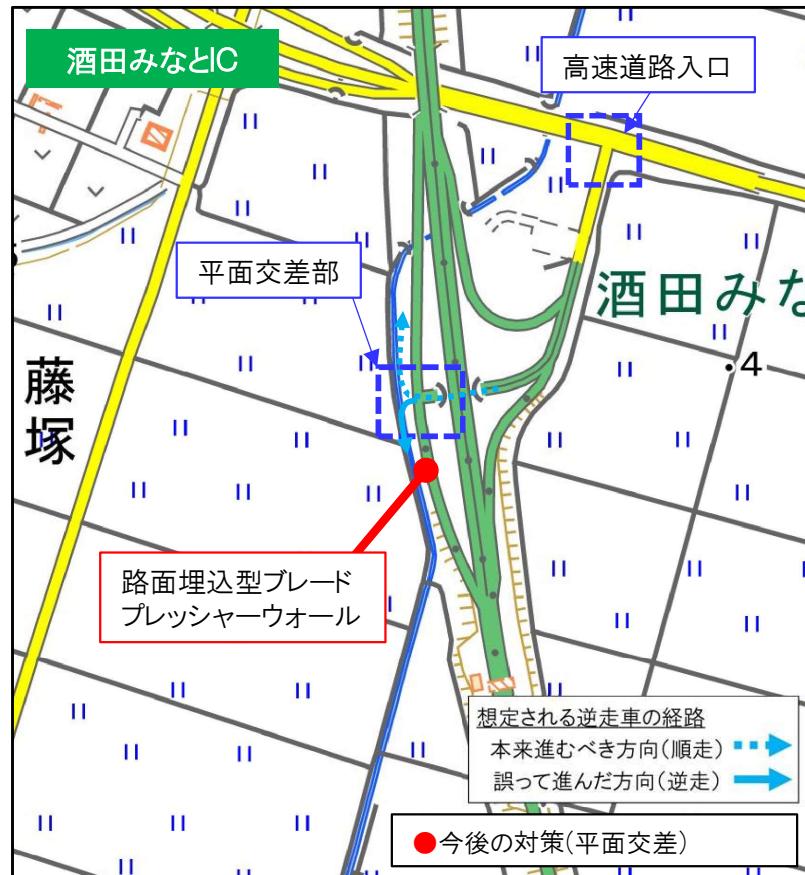
【日本海東北自動車道 酒田みなどIC】

想定される原因	対策の方向性	対策内容(案)	逆走パターン
・既存対策見落とし ・道間違い等による 平面交差部からの逆走	・物理的対策 ・視覚的対策強化	・路面埋込型ブレード ・プレッシャーウォール	⑤

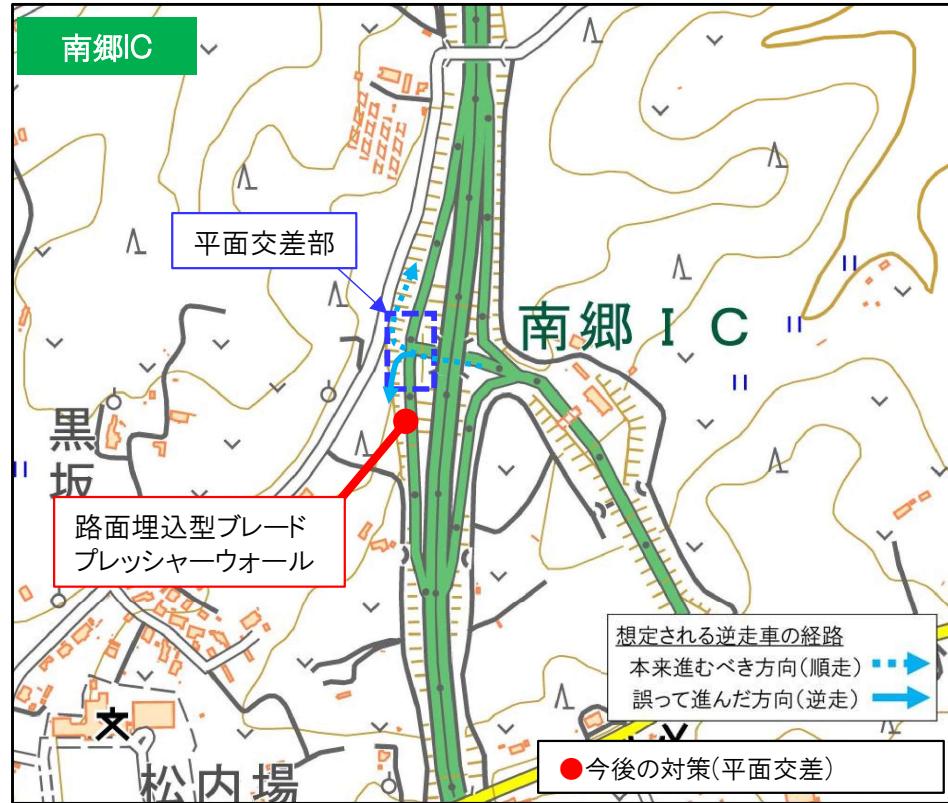
【八戸自動車道 南郷IC】

想定される原因	対策の方向性	対策内容(案)	逆走パターン
・既存対策見落とし ・道間違い等による 平面交差部からの逆走	・物理的対策 ・視覚的対策強化	・路面埋込型ブレード ・プレッシャーウォール	⑤

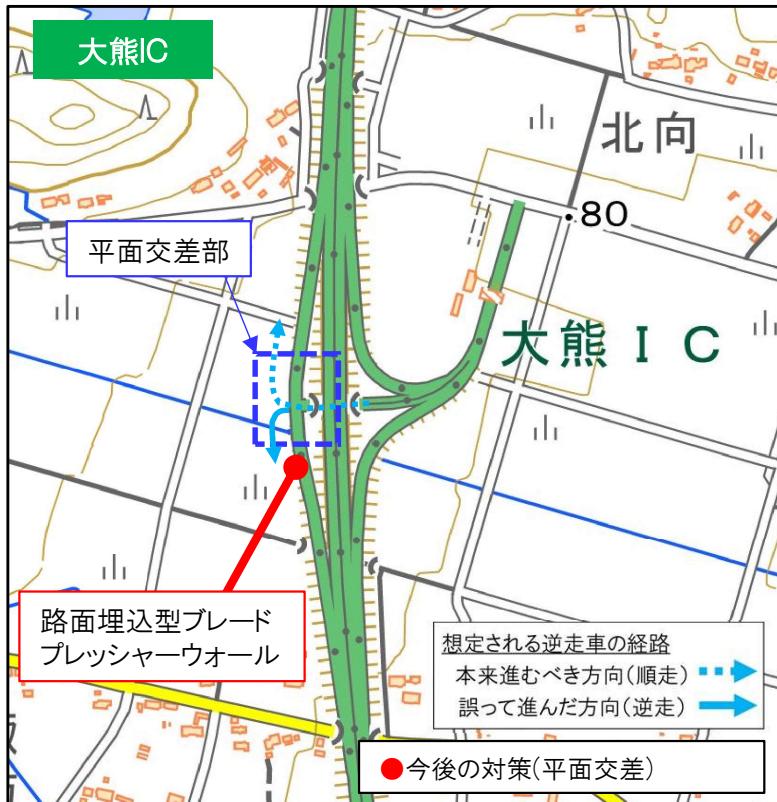
【常磐自動車道 大熊IC】

想定される原因	対策の方向性	対策内容(案)	逆走パターン
・既存対策見落とし ・道間違い等による 平面交差部からの逆走	・物理的対策 ・視覚的対策強化	・路面埋込型ブレード ・プレッシャーウォール	⑤

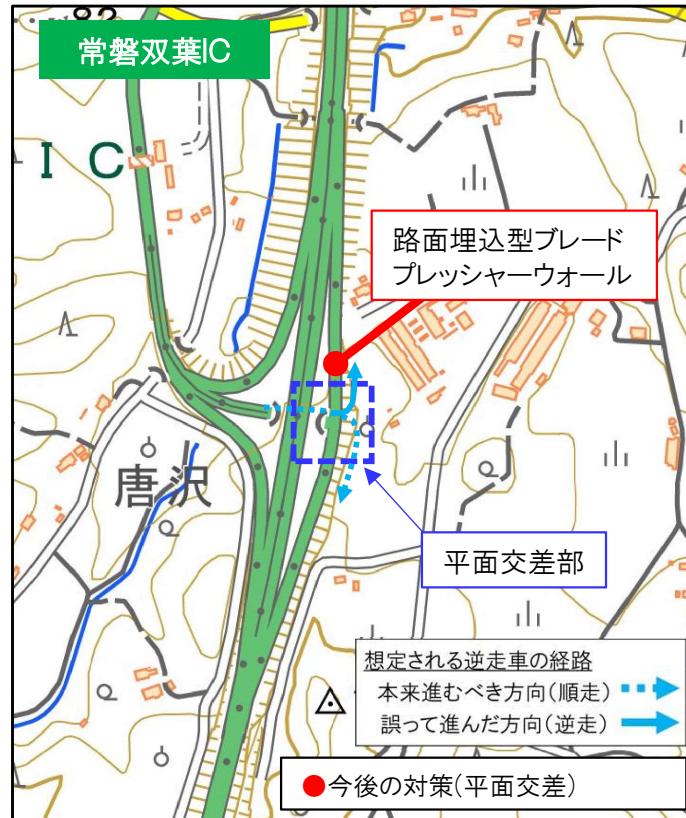
【常磐自動車道 常磐双葉IC】

想定される原因	対策の方向性	対策内容(案)	逆走パターン
・既存対策見落とし ・道間違い等による 平面交差部からの逆走	・物理的対策 ・視覚的対策強化	・路面埋込型プレード ・プレッシャーウォール	⑤

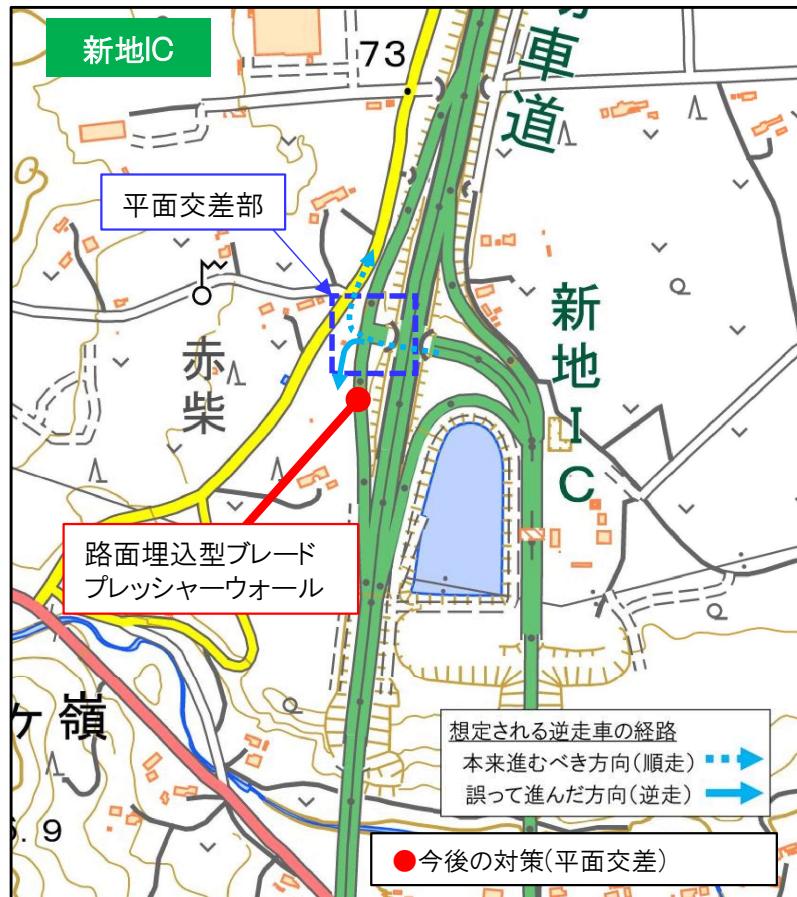
【常磐自動車道 新地IC】

想定される原因	対策の方向性	対策内容(案)	逆走パターン
・既存対策見落とし ・道間違い等による 平面交差部からの逆走	・物理的対策 ・視覚的対策強化	・路面埋込型プレード ・プレッシャーウォール	⑤
