重点対策箇所における実施計画

新潟支社管内

新潟支社管内 重点対策箇所一覧

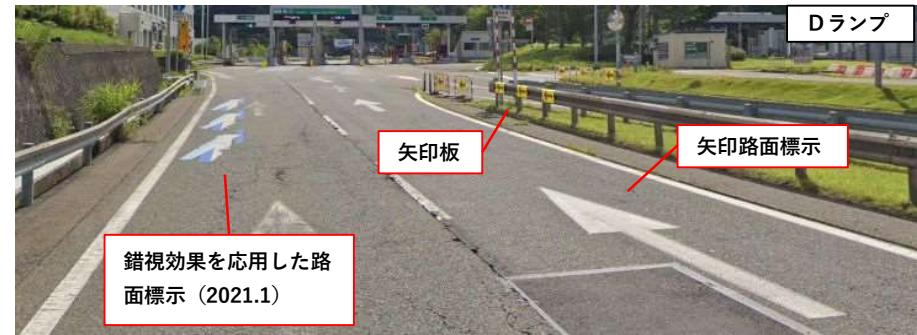
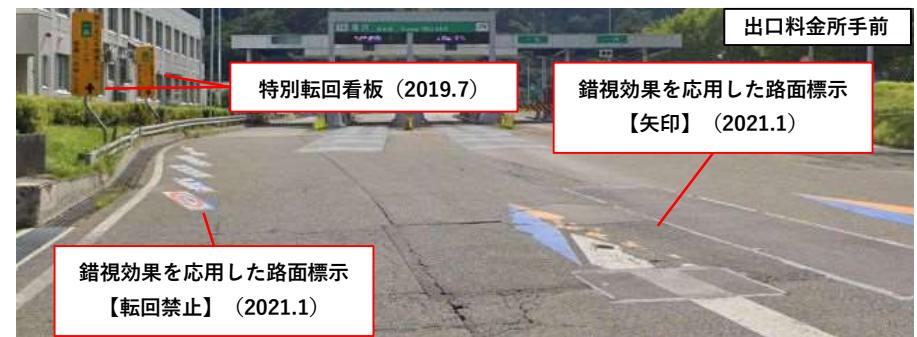
【既存対策】

- 湯沢ICでは、出口料金所手前でのUターン防止のため、大型矢印の路面標示やGr添架の矢印板により進行方向を明示済み。
- 2017.6に出口料金所手前でUターンし、流出してきたランプを逆走し本線に流入、順行車両と衝突する事故が発生。
- その後、錯視効果を応用した路面標示や特別転回を申し出るよう標識を設置したが、さらなる対策を検討する。

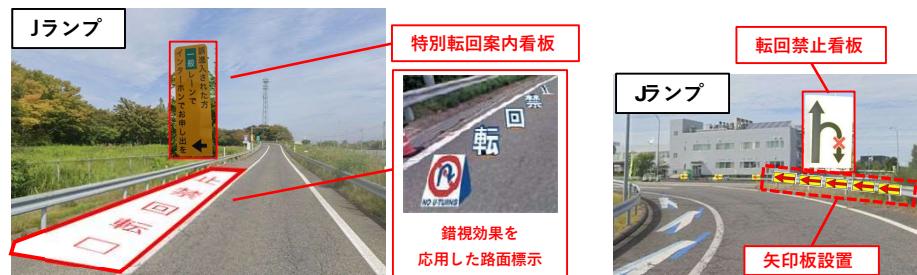
【今後の対策（案）】

想定される原因	対策の方向性	対策内容（案）
高速道路に誤って進入して 料金所手前でUターン	転回禁止の明示	転回禁止看板 錯視効果路面標示 (転回禁止)
	特別転回の案内	特別転回案内看板
出口料金所手前で Uターンして本線を逆走	進行方向の明示	矢印板設置

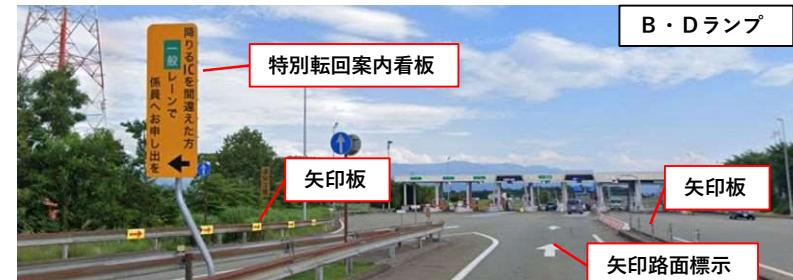
【既存対策】

○上越ICでは、進行方向を示す矢印路面標示や特別転回案内看板などの対策を実施済み。

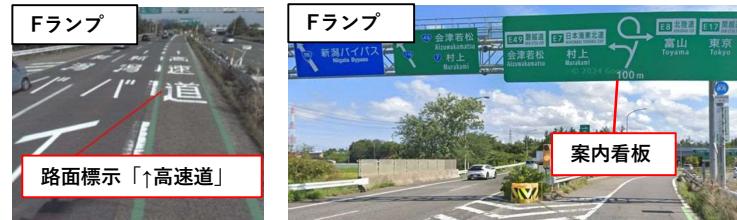
【既存対策】

- 新潟西ICでは、案内看板やカラーライ面標示などの対策を実施済み。
- 一般道から誤って高速道路に進入し、ランプ上や入口料金所手前で転回し逆走を開始する事案が複数発生。
- 高速道路に誤進入後、転回を禁止する注意喚起として錯視効果路面標示等を一般道側のランプに設置する対策を検討する。

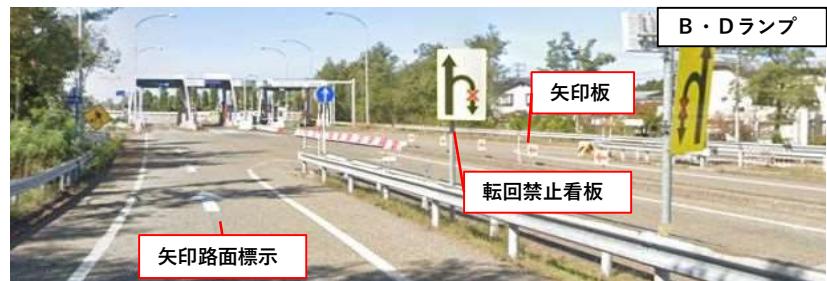
【既存対策】

○柏崎ICでは、進行方向を示す矢印路面標示や転回禁止の注意看板などの対策を実施済み。

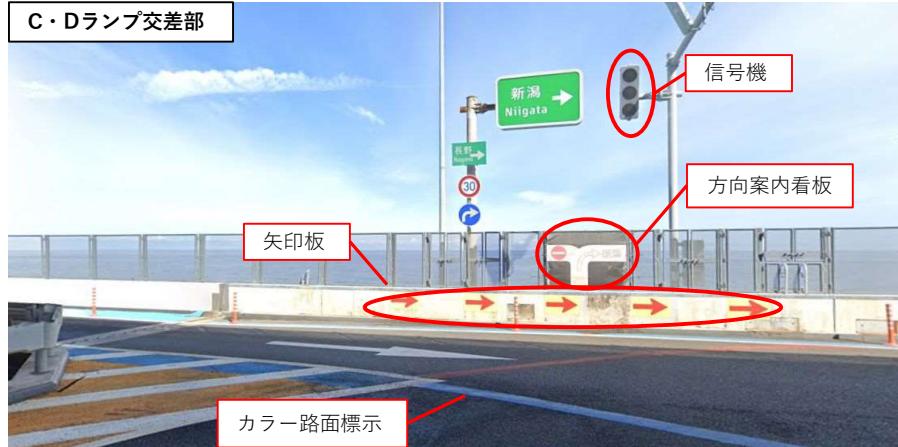
C・Dランプ交差部

- 親不知ICは、平面Y型構造であり、平面交差部は信号制御を行っており、平面交差部のカラーラ路面標示、方向案内表示板などの対策を実施済み。
- 「自身の逆走行為に気付かせる、抑制させる」視覚的対策の強化・物理的対策の追加設置を検討する。

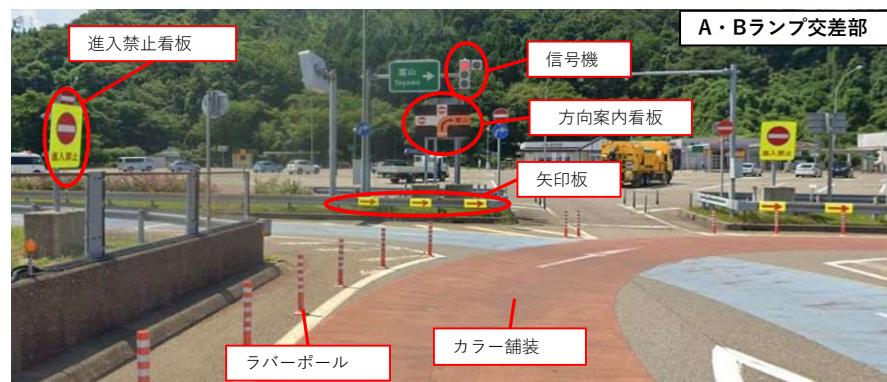
【既存対策】

○名立谷浜ICは、平面Y型構造であり、平面交差部は信号制御を行っており、平面交差部のカラーライントラffic標示、方向案内表示板などの対策を実施済み。

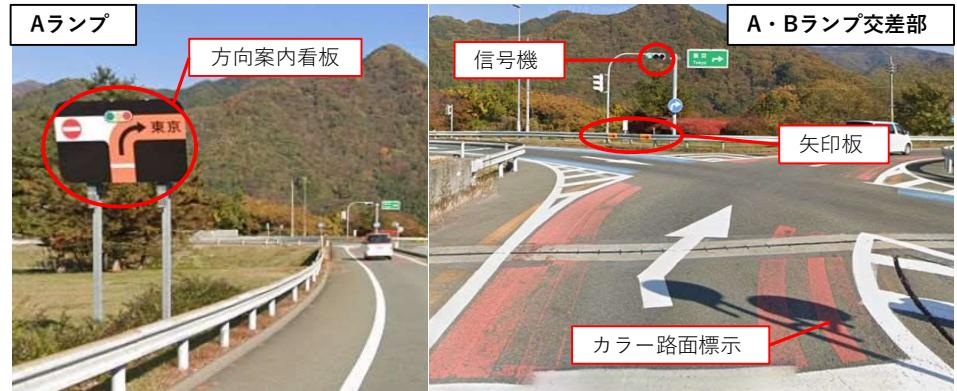
【既存対策】

- 水上ICは、平面Y型構造であり、平面交差部は信号制御を行っており、平面交差部のカラーライ面標示、方向案内表示板などの対策を実施済み。
- 「自身の逆走行為に気付かせる、抑制させる」視覚的対策の強化・物理的対策の追加設置を検討する。

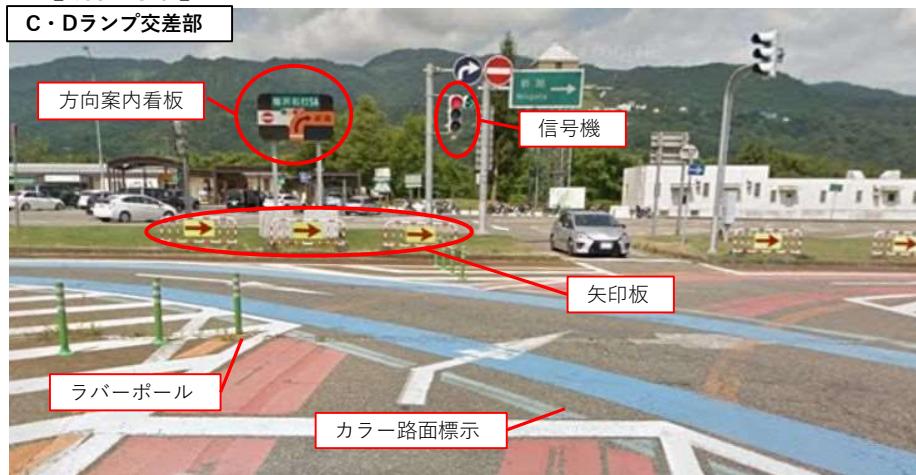
C・Dランプ交差部

- 塩沢石打ICは、平面Y型構造であり、平面交差部は信号制御をしており、平面交差部のカラーライ面標示、方向案内表示板などの対策を実施済み。
- 「自身の逆走行為に気付かせる、抑制させる」視覚的対策の強化・物理的対策の追加設置を検討する。

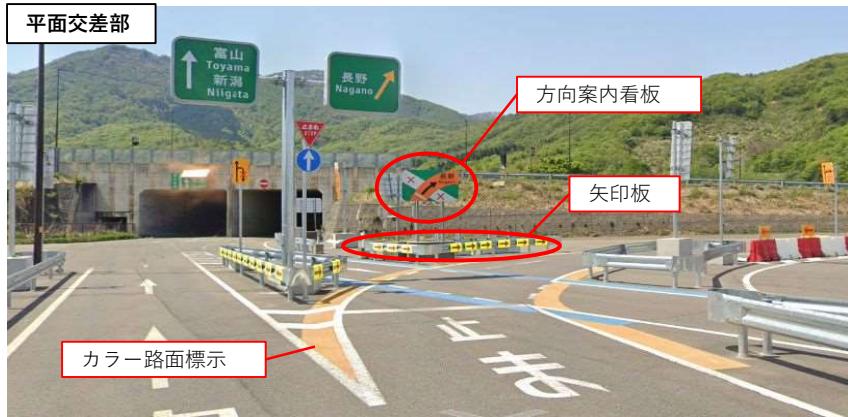
【既存対策】

- 新井SICは、平面交差部があり、カラーライントラffic markingsや方向案内表示板、矢印板等の案内・誘導に係る視覚的対策を実施済み。
- 「自身の逆走行為に気付かせる、抑制させる」視覚的対策の強化・物理的対策の追加設置を検討する。
