東京外環トンネル施工等検討委員会 第2回有識者委員会

地表面陥没事象に関する調査方針について

東日本高速道路株式会社関東支社東京外環工事事務所
鹿島・前田・三井住友・鉄建・西武特定建設工事共同企業体

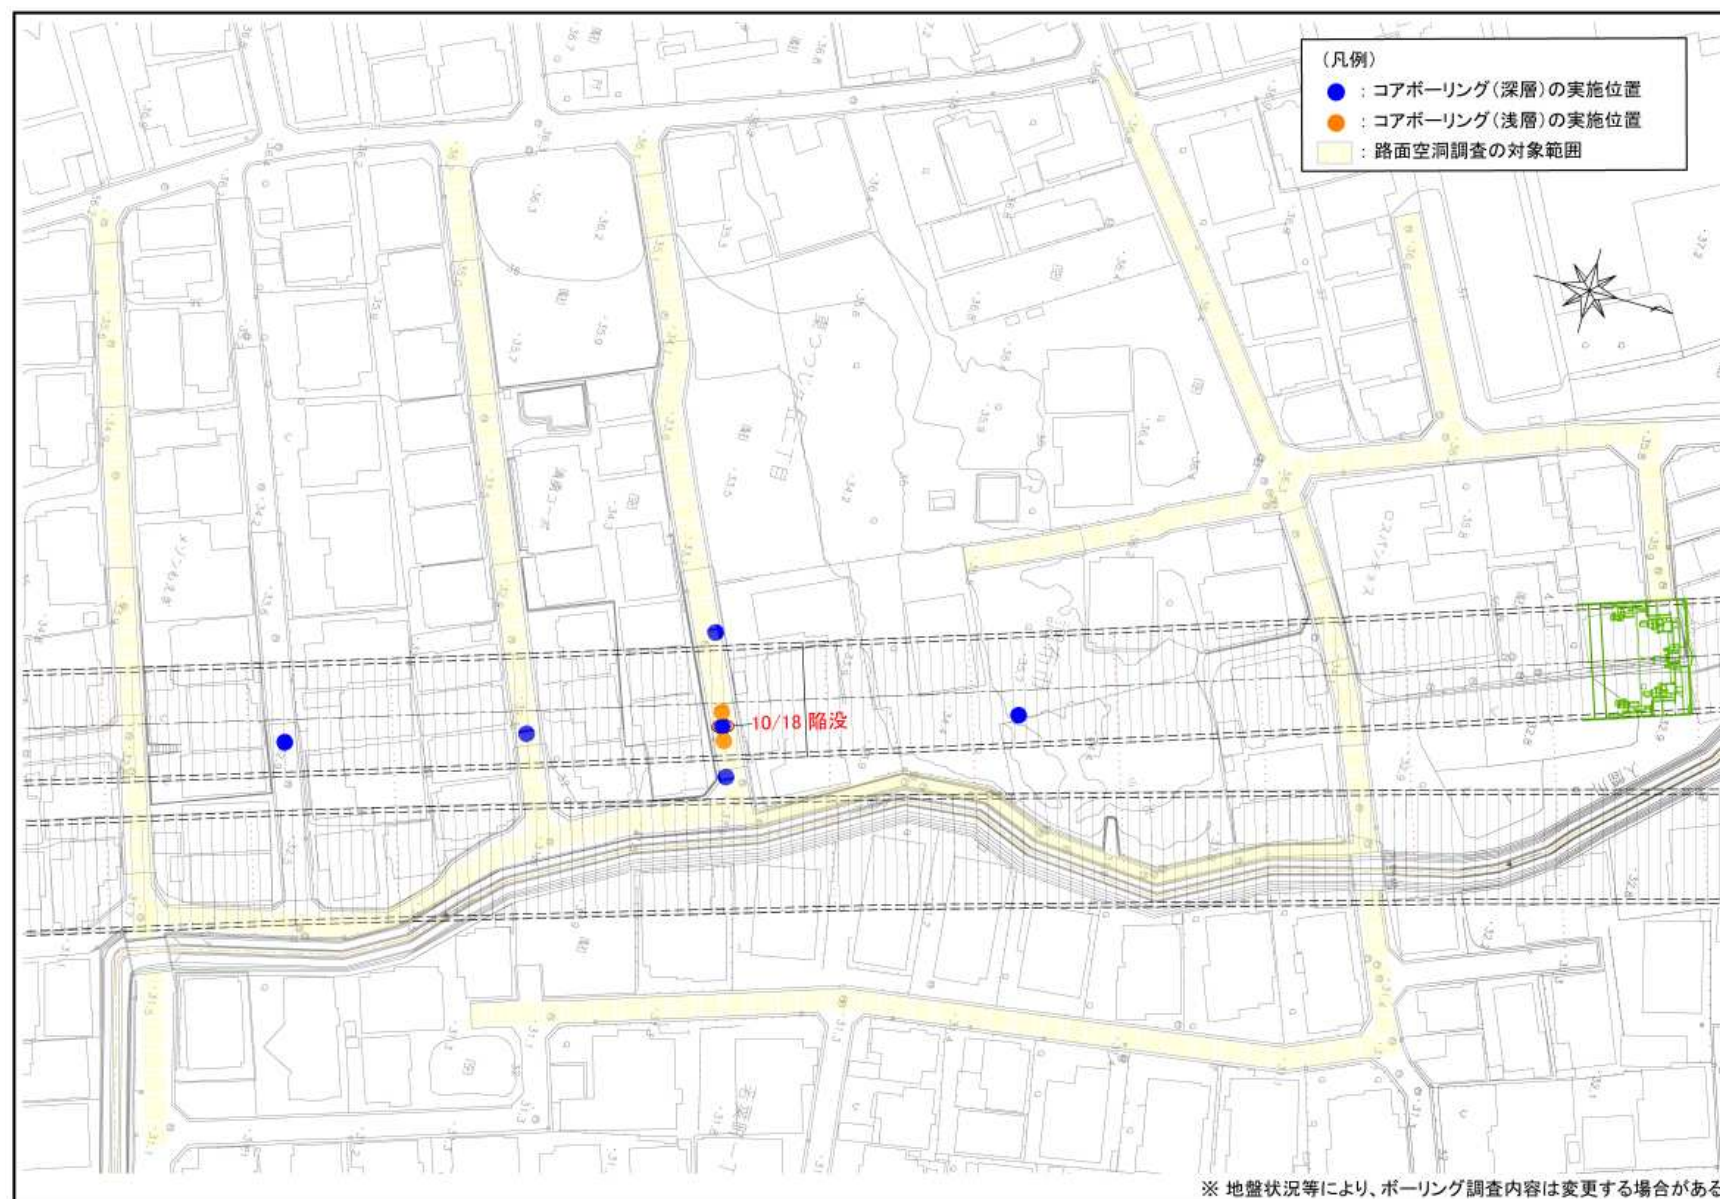
調査位置については、下図の位置を基本にし、関係者の了承を得た上で実施する。

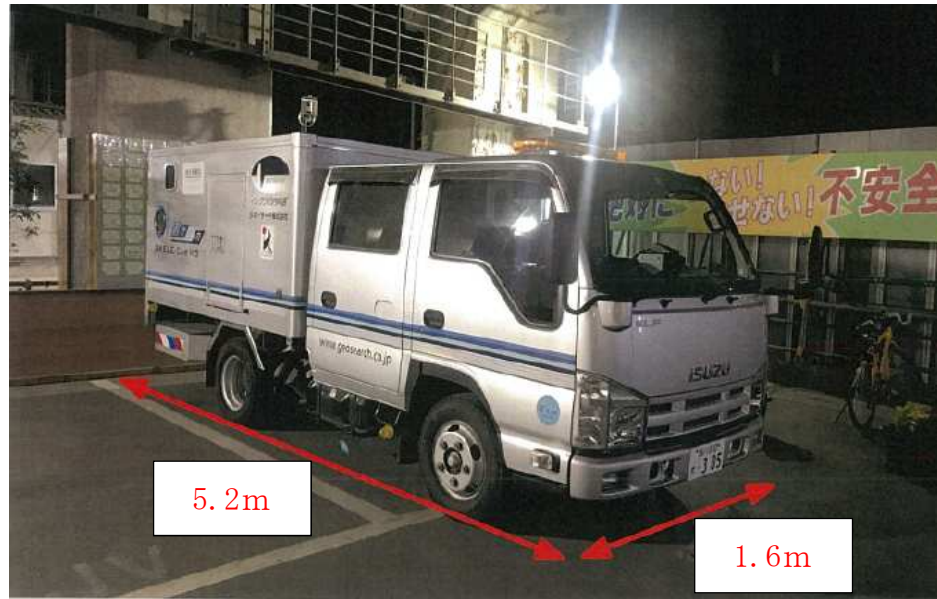
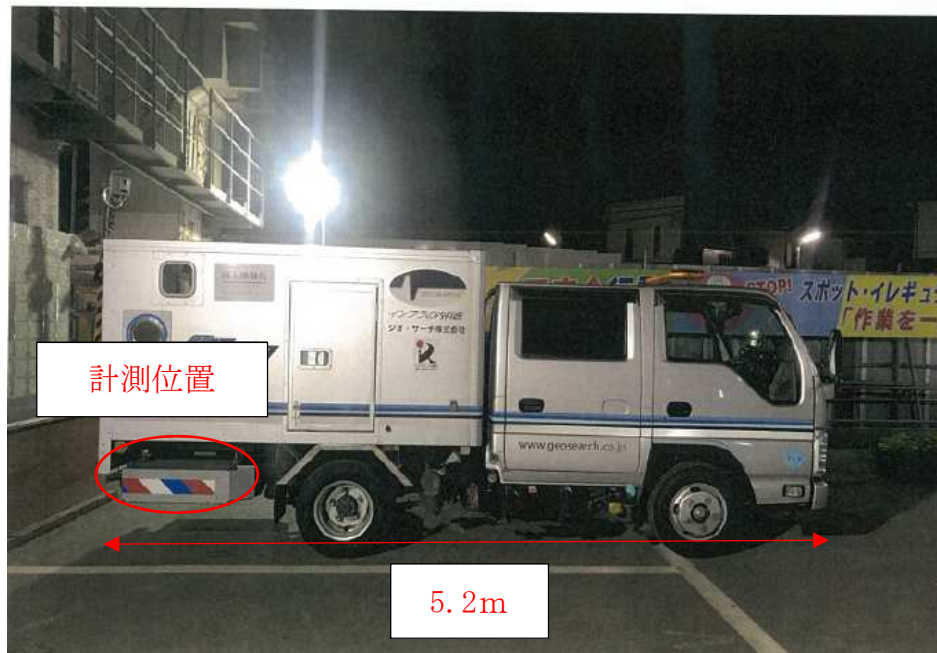
【路面空洞調査】

陥没箇所及び周辺道路を「高解像度地中レーダーシステム」を用いて空洞の有無を調査する。

※道路狭隘部は、ハンディ型の地中レーダーにて計測を実施

- ・「高解像度地中レーダーシステム」を用いて地表面付近の空洞の有無を調査する。

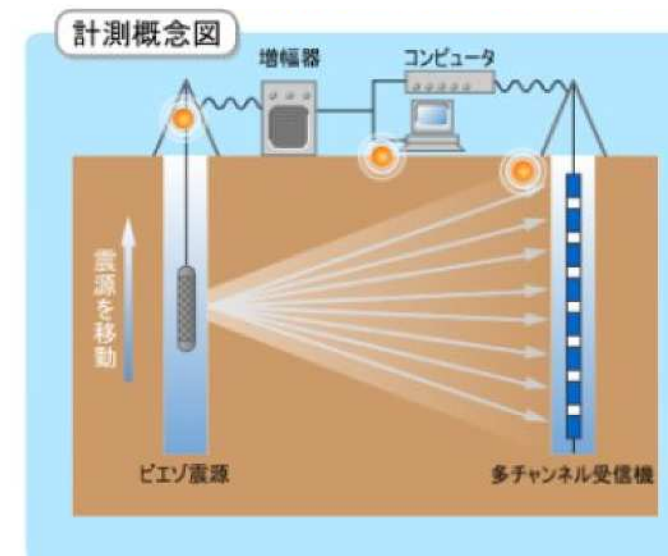
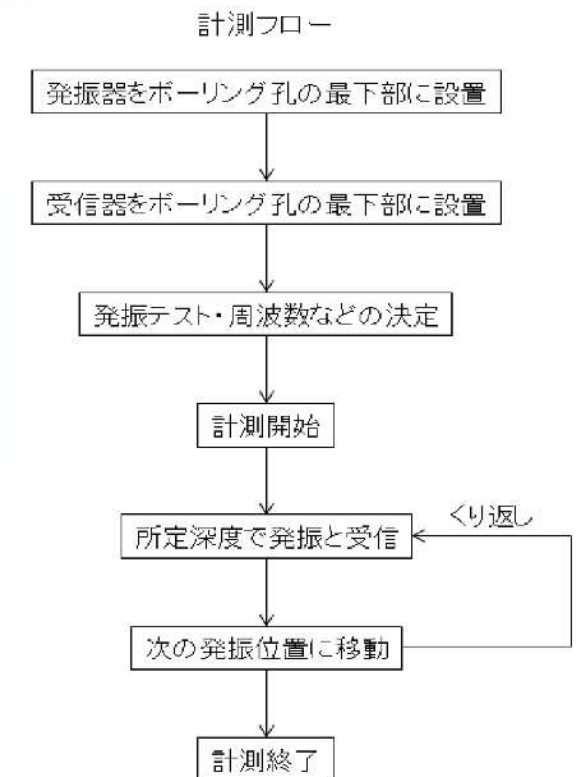
計測イメージ図

音響トモグラフィにより、深度方向及び断面方向の地盤状況を確認する。

ボーリング孔に設置した発振器から周波数と振幅を制御した縦波（P波）を発振し、地中を伝播してきた波を受信器で受信します。音響トモグラフィ地盤探査は従来技術である弾性波探査と同じ縦波を用いますが、従来技術よりも周波数が高い波（kHzオーダー）を発振受信することができます。

- ・コアボーリング調査を行い、地質状況を確認する。
- ・音響トモグラフィ調査を実施し、深度方向及び断面方向の地盤状況を確認する。

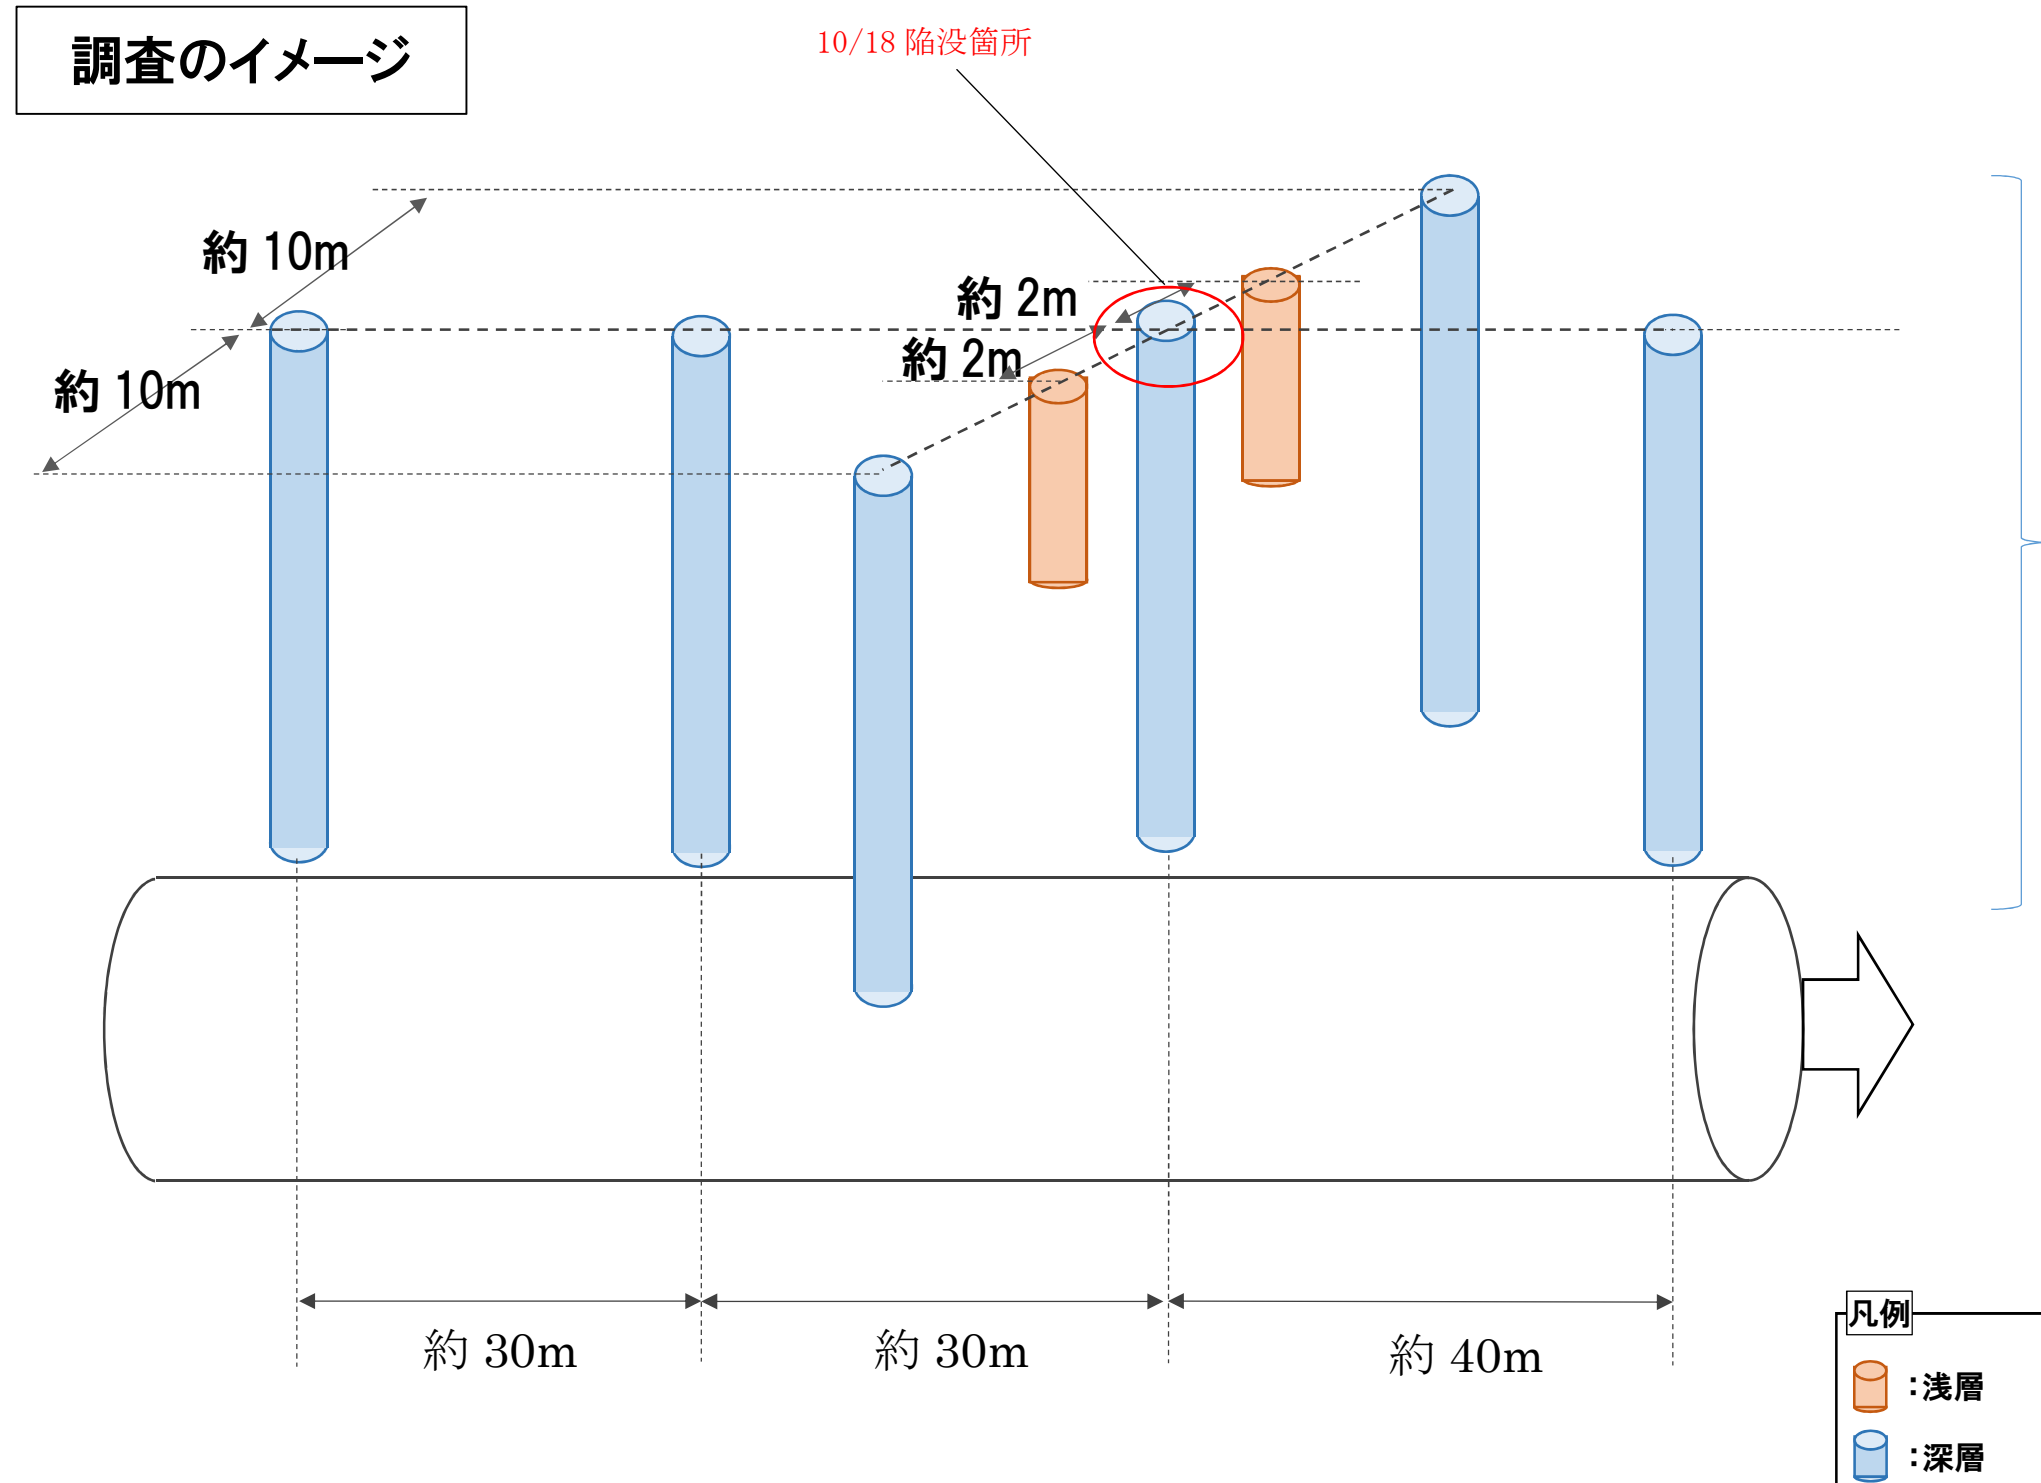
【ボーリング調査について】

- ・陥没箇所における鉛直方向の確認 ⇒ コアボーリングによるサンプリング
- ・陥没箇所周辺における水平方向の確認 ⇒ コアボーリング孔の間の地盤状況を音響トモグラフィにより確認

※地盤状況等により、ボーリング調査内容は変更する場合があります。
