ドローンの活用

防災業務

東日本高速道路株式会社

点検業務

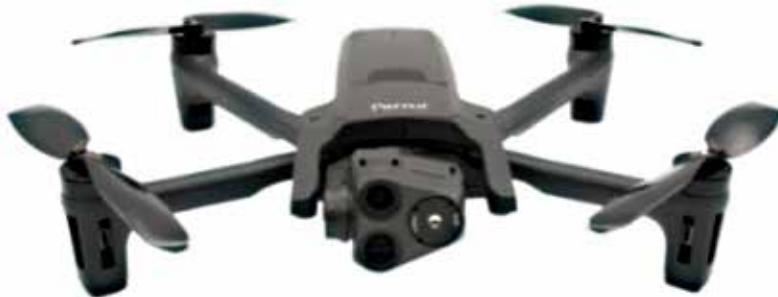
防災ドローン(ANAFI-USA)

■防災ドローンの特徴

- ①防水・防じんに対応
- ②動作温度が-35°C~43°Cでの範囲
- ③サーマルカメラ搭載(夜間撮影可能)

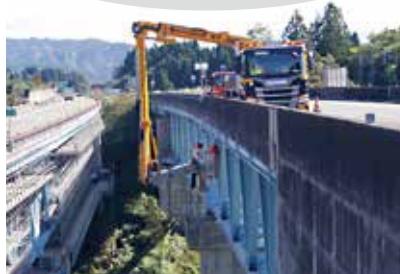
点検作業による
交通規制の実施

- ①交通規制を伴う点検作業
 - 交通規制可能時間の制限、交通渋滞発生のリスク
- ②点検作業にかかる機械器具の準備等
 - 機械車両・オペレーターの手配、関係機関との協議
- ③近接目視が困難な箇所における点検
 - ロープアクセスによる点検
- ④少子化に伴う労働人口の減少
 - 点検員の確保懸念等

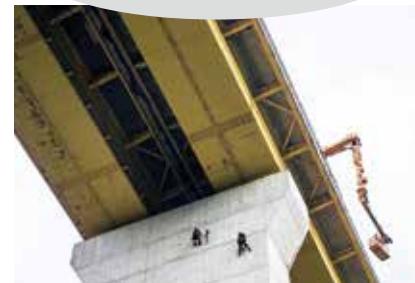
ロープアクセスによる点検
