自然災害への対応

台風15号・19号被災時の早期復旧と交通確保

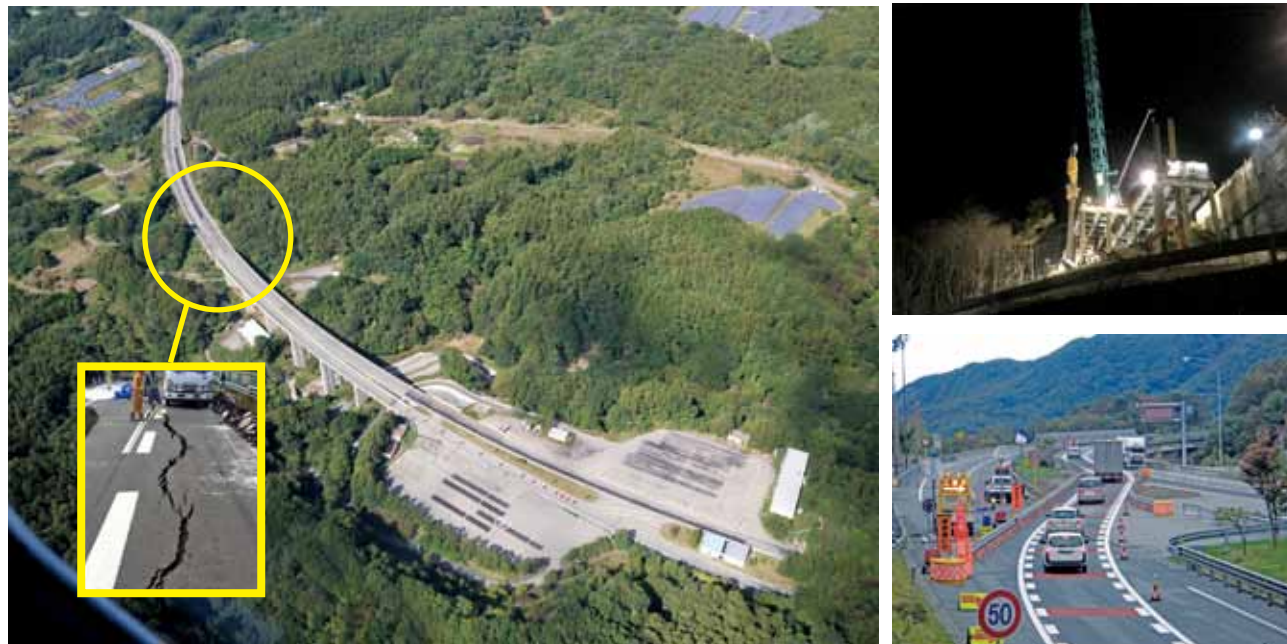
上信越道 碓氷軽井沢IC～佐久ICの盛土の変状 (右上:夜間工事の様子、右下:対面通行の状況)

大雨により盛土の変状が確認された上信越道の碓氷軽井沢IC～佐久IC間では、緊急対策工事を実施し10月23日6時に一部対面通行規制を行いながら通行止めを解除しました。

その後、抜本的な盛土の補強工事を実施し、2020年4月3日に上下線各2車線の4車線に復旧しました。

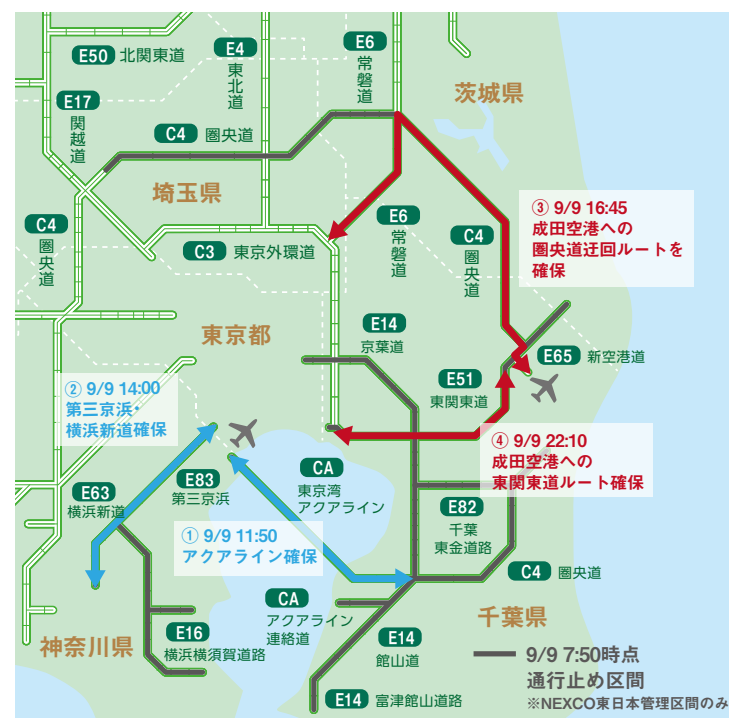
台風15号が直撃した9月9日の首都圏の高速道路の通行止めと空港アクセスルートの確保の状況

特に重要な、都心から成田国際空港へのアクセスルートを早期に確保するため、人員や機械を集中させ、9日16時45分には圏央道を利用した迂回ルートを、9日22時10分には東関東道ルートの通行止めを解除しました。

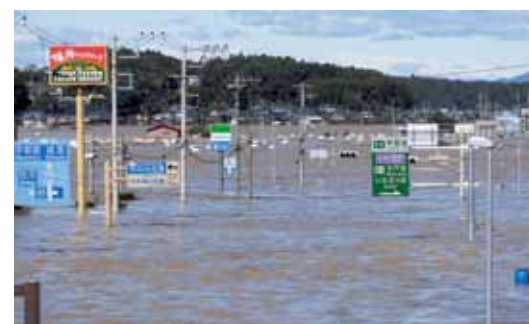
冠水の状況 (常磐道 水戸北スマートIC)

河川氾濫などにより浸水した常磐道の水戸北スマートICと上信越道の小布施スマートICは、運用に必要な受配電設備やETC設備が損傷しましたが、小布施スマートICは2019年11月29日に、水戸北スマートICは12月2日に運用を再開しました。

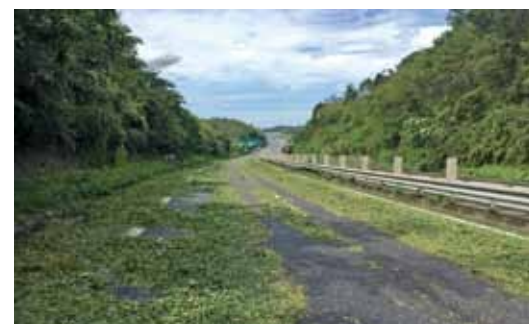
路面を覆いつくすように散乱した枝葉 (館山道)

2019年9月9日に首都圏を直撃した台風15号では、千葉市で最大瞬間風速57.5mを記録するなど非常に勢力が強く、館山道などで広範囲にわたって散乱した枝葉の除去に時間を要しましたが、除雪車なども活用し、通行止め時間の短縮に努めました。

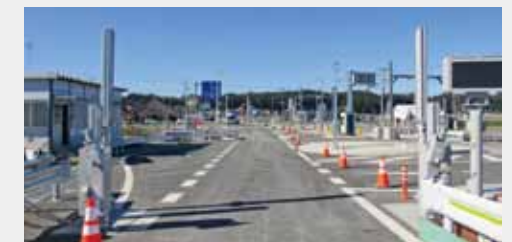
復旧の状況
