配 布 資 料

平成22年2月25日
東日本高速道路株式会社

あしろ かづのはちまんたい けいこくばし かづのし
東北道(上) 安代IC ~ 鹿角八幡平IC 587.03kp 渓谷橋【秋田県鹿角市】
コンクリート片落下について

概 要: 溪谷橋P1橋脚付近の床版端部コンクリートが剥離し、国道外側線の外側の雪堤に落下。その後、コンクリート片の一部が滑動し、国道に落下したもの。第三者被害はなし。

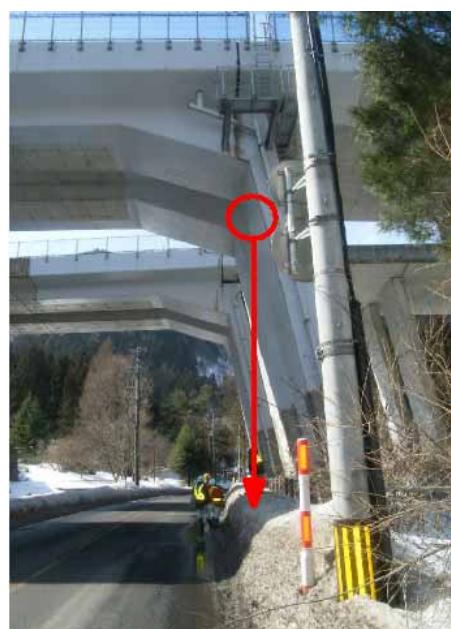
コンクリート剥離個所

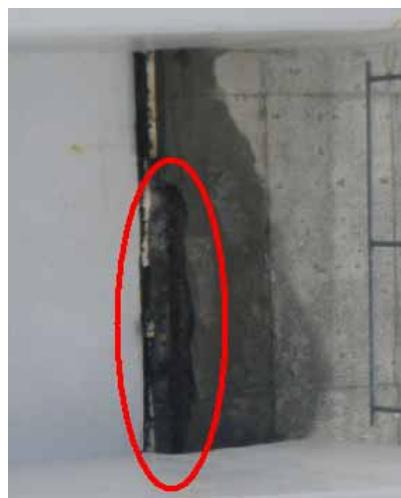
コンクリート片

53cm × 15cm × 8cm

重量 約8kg
