東京外かく環状道路(関越～東名)
中央JCT南側ランプシールドトンネル工事の
「工事の状況」や「事業用地外の掘進」などに関する
オープンハウスの資料

令和7年8月24日～25日
(三鷹市、調布市)

国土交通省 関東地方整備局 東京外かく環状国道事務所
東日本高速道路(株) 関東支社 東京外環工事事務所
中日本高速道路(株) 東京支社 東京工事事務所

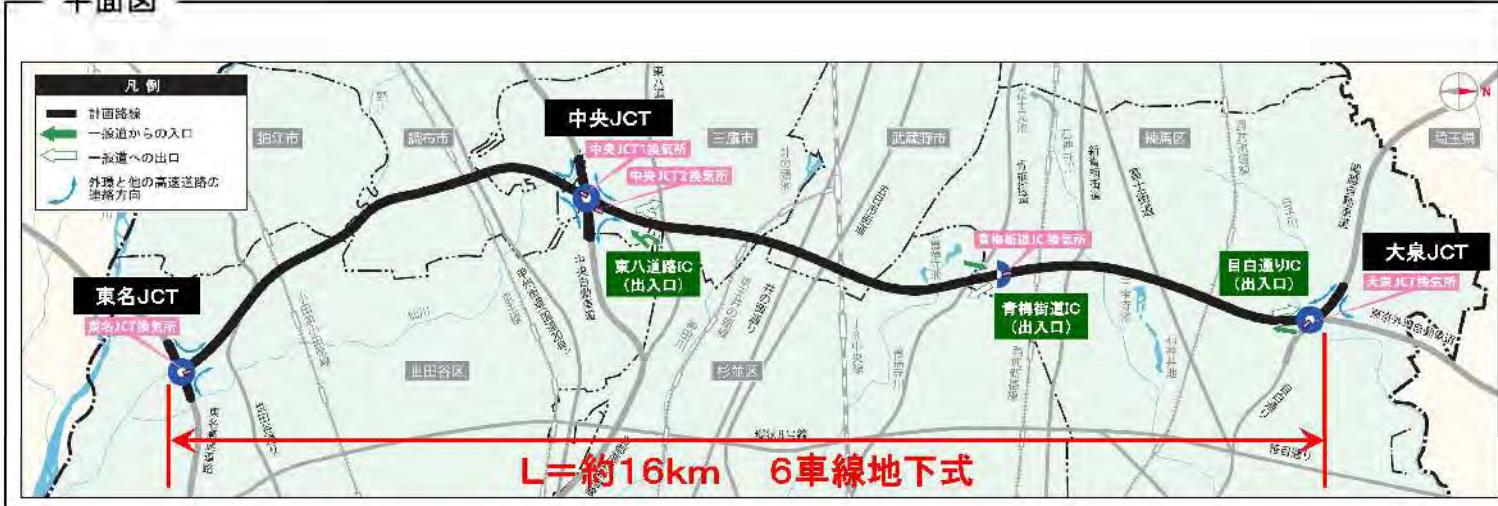
平面図

計画概要

延長：約16km

構造形式：地下式

(41m以上の大深度に計画)

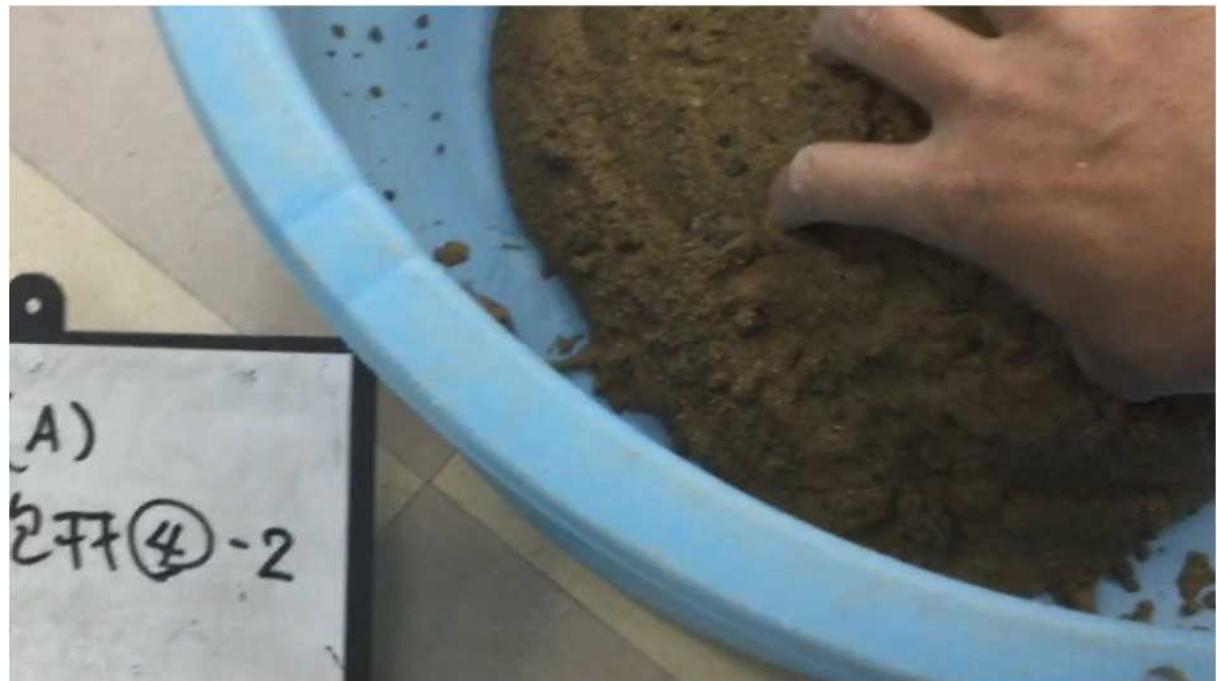
塑性流動性あり

塑性流動性(良い固さ・まとまり)

- ・良い固さ
- ・まとまり

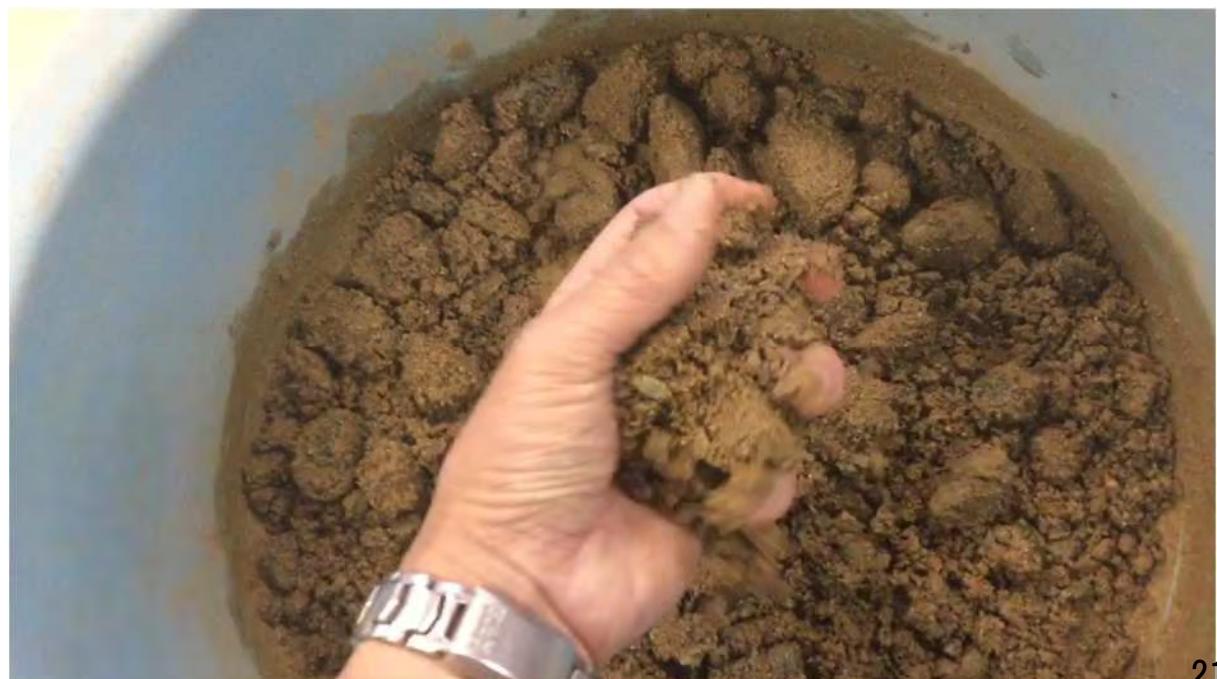
塑性流動性なし

- ・固すぎる
(柔らかすぎてもだめ)
- ・まとまりがない

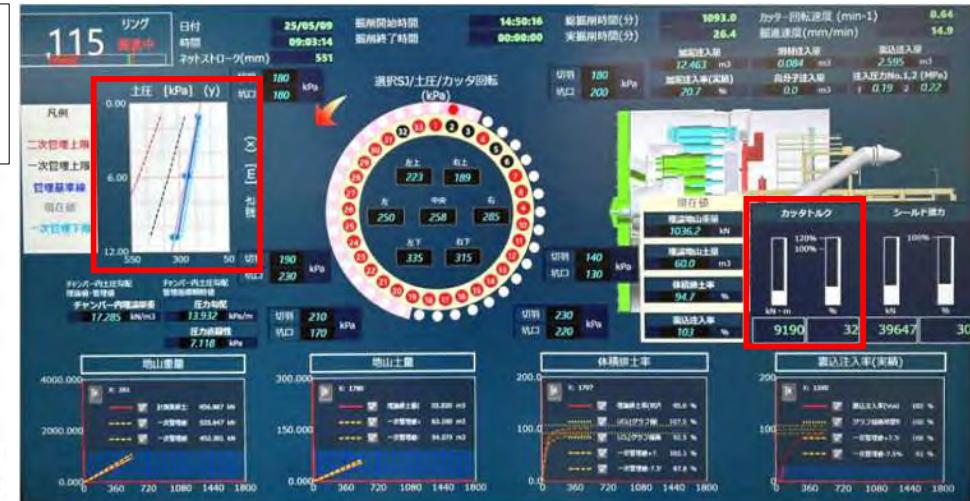
チャンバー内圧力勾配の確認

- カッタートルク^{※1}、チャンバー内圧力勾配^{※2}等の状況をリアルタイムで監視する設備を搭載しています。

※2 チャンバー内圧力勾配

:カッターヘッドと隔壁との間の土砂を充満させる空間内に生じた鉛直方向の圧力変化量

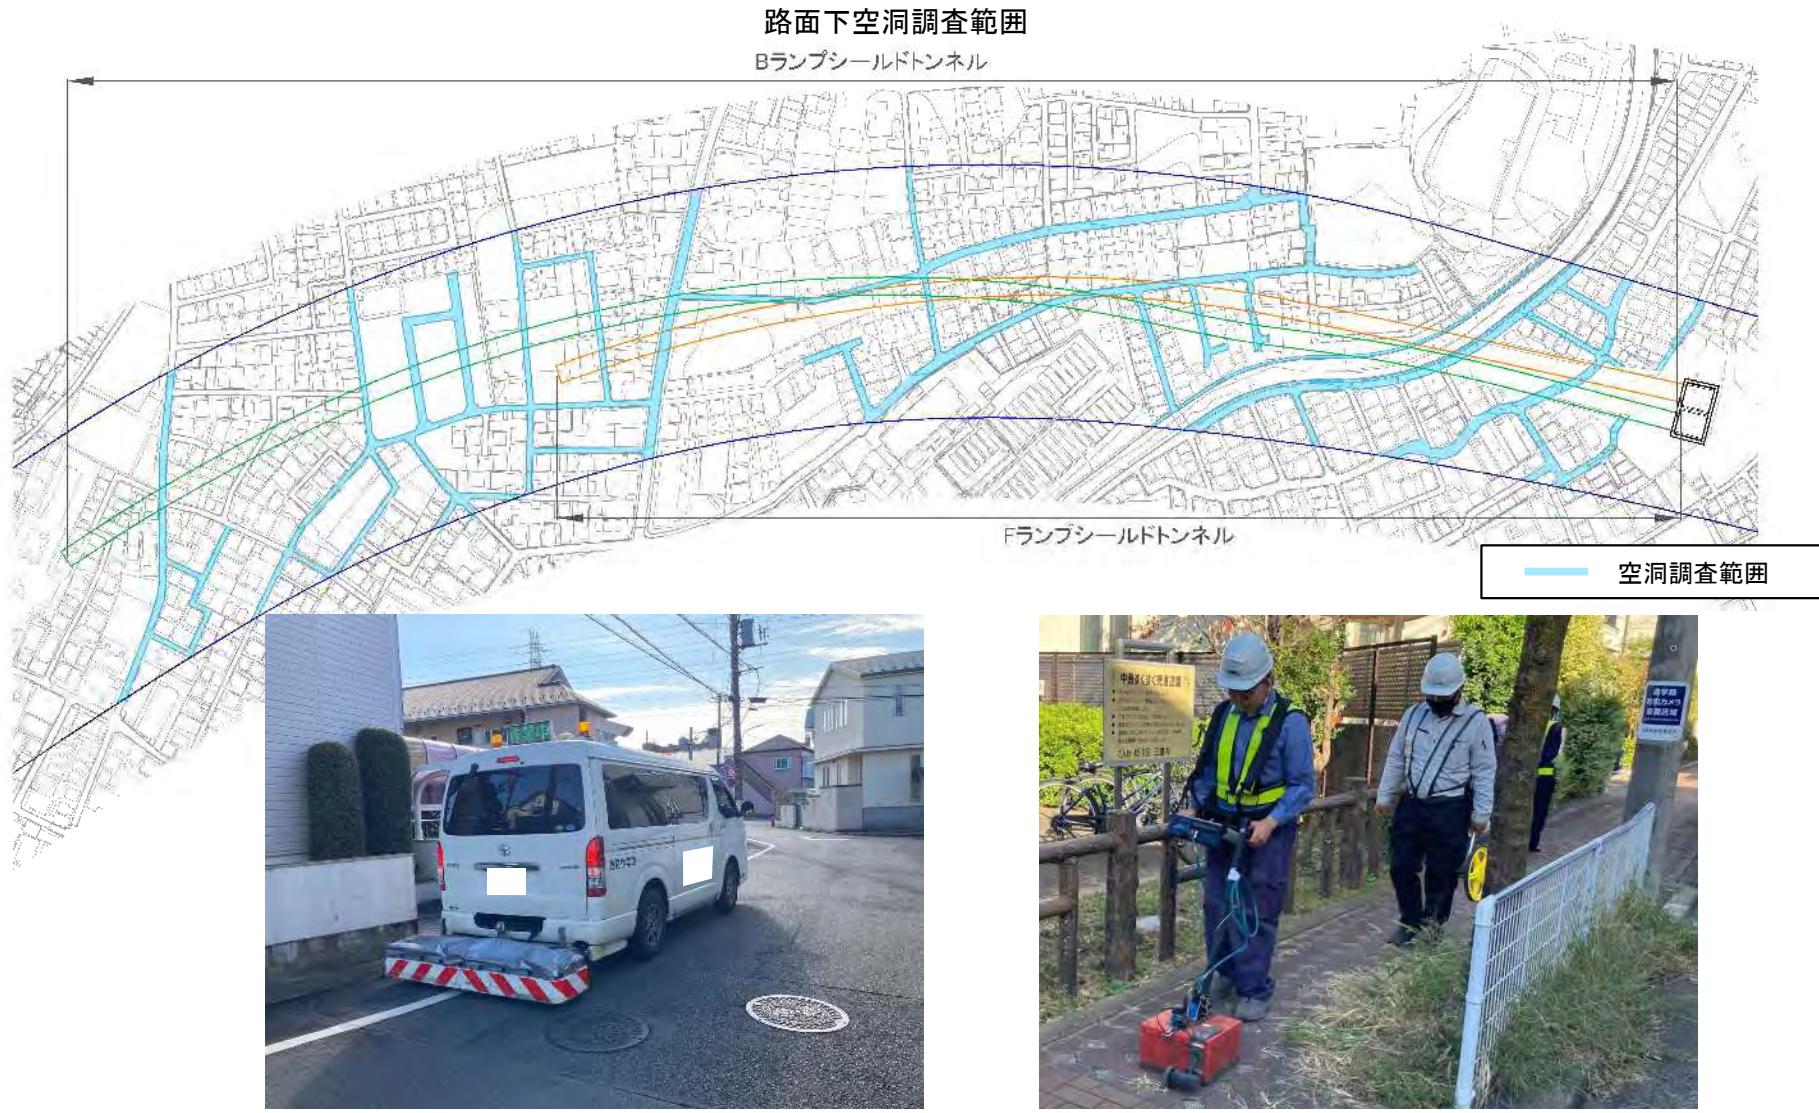
中央JCT B・Fランプシールドトンネル工事での対応状況（自治体と連携した路面下空洞調査）

- 掘進作業実施前に、今後掘進する区間の安全を確認するため、公道を対象に路面下空洞調査を実施しています。
