2. 木更津金田 I C 周辺一般道の交通状況

○木更津金田 I C 周辺の国道 409 号や市道の 13 時から 20 時までの時間帯で走行速度の低下が改善している。

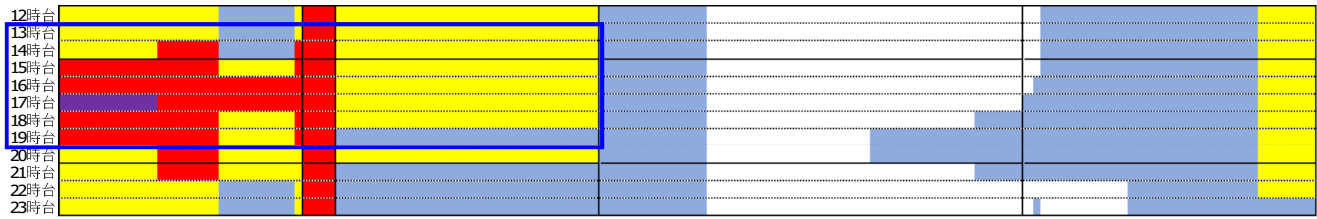
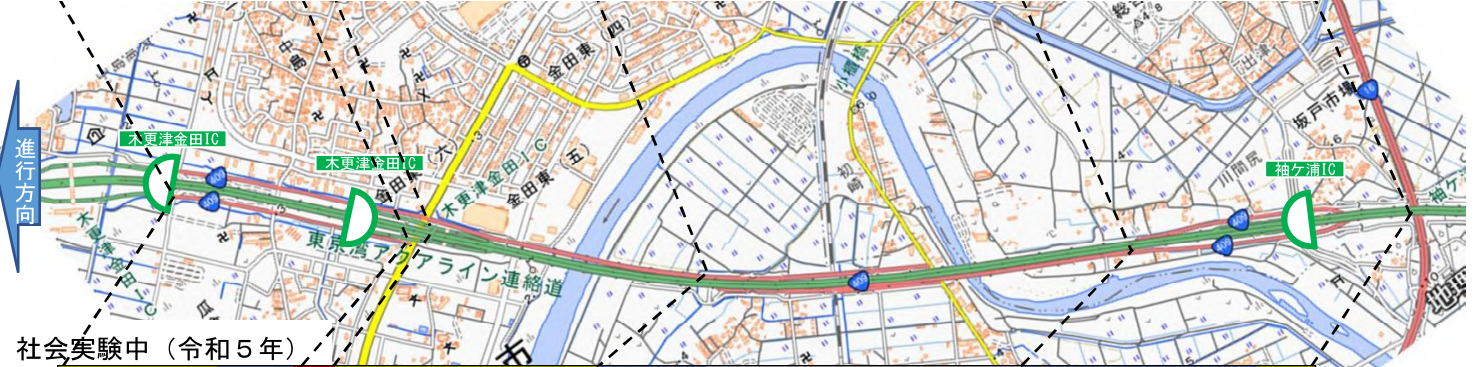
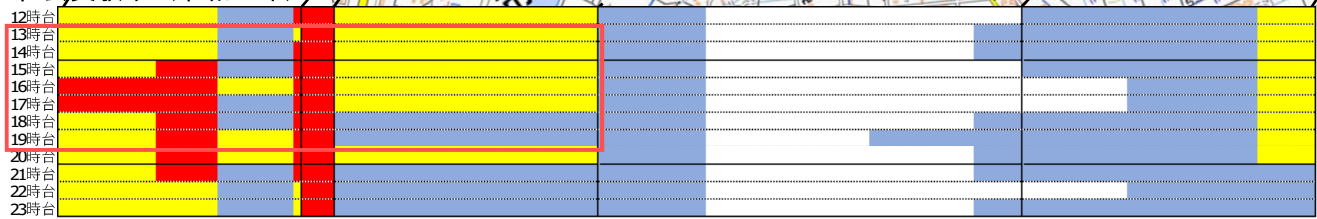
■走行速度（国道409号 木更津金田IC方面）

社会実験前（令和4年）

社会実験中（令和5年）

※ ETC2.0プローブデータ（令和5年は速報値）を基に算出（国土交通省）
 ※以下条件時は、集計対象から除外。集計対象日は日交通量のグラフに記載
 ・通行止め及び事故等による規制発生日
 ・祝日（前年と比較できないことから）

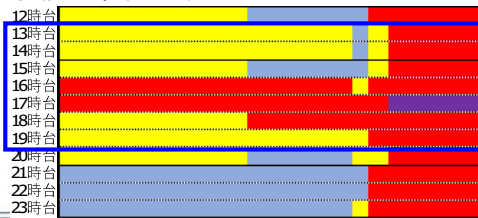
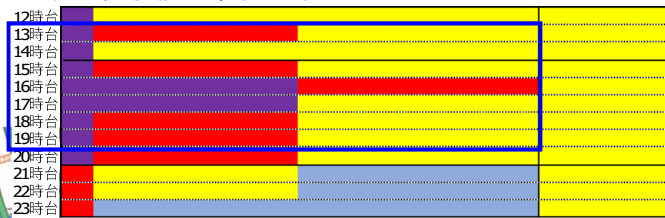
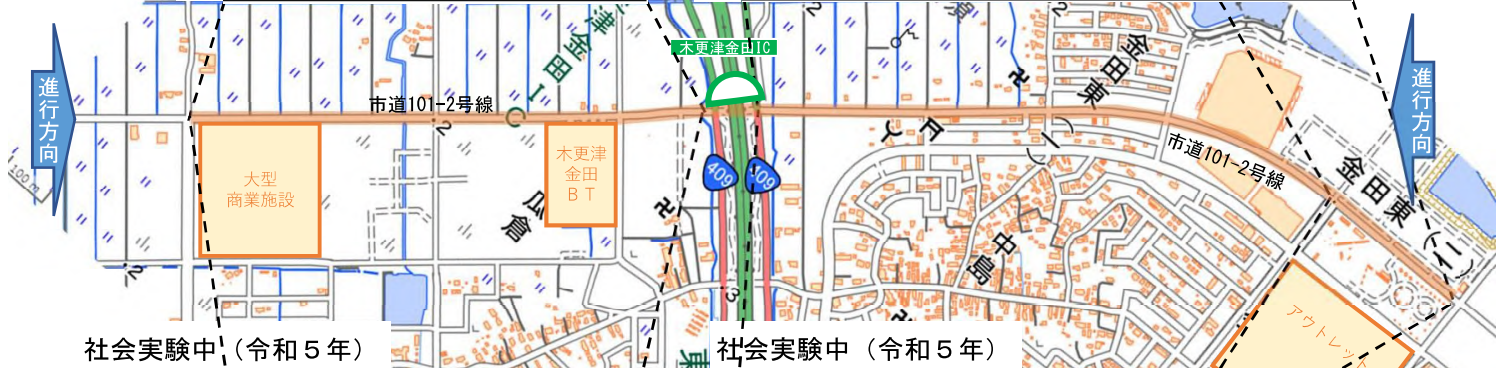
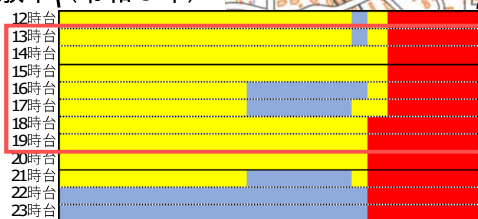
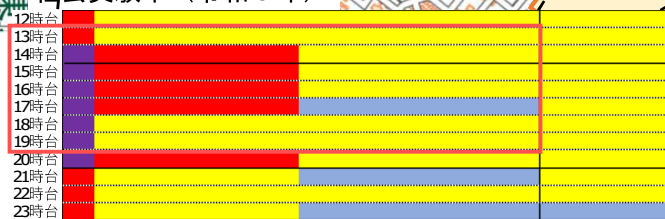
■走行速度（市道101-2号線 大型商業施設→木更津金田IC）

社会実験前（令和4年）

社会実験中（令和5年）

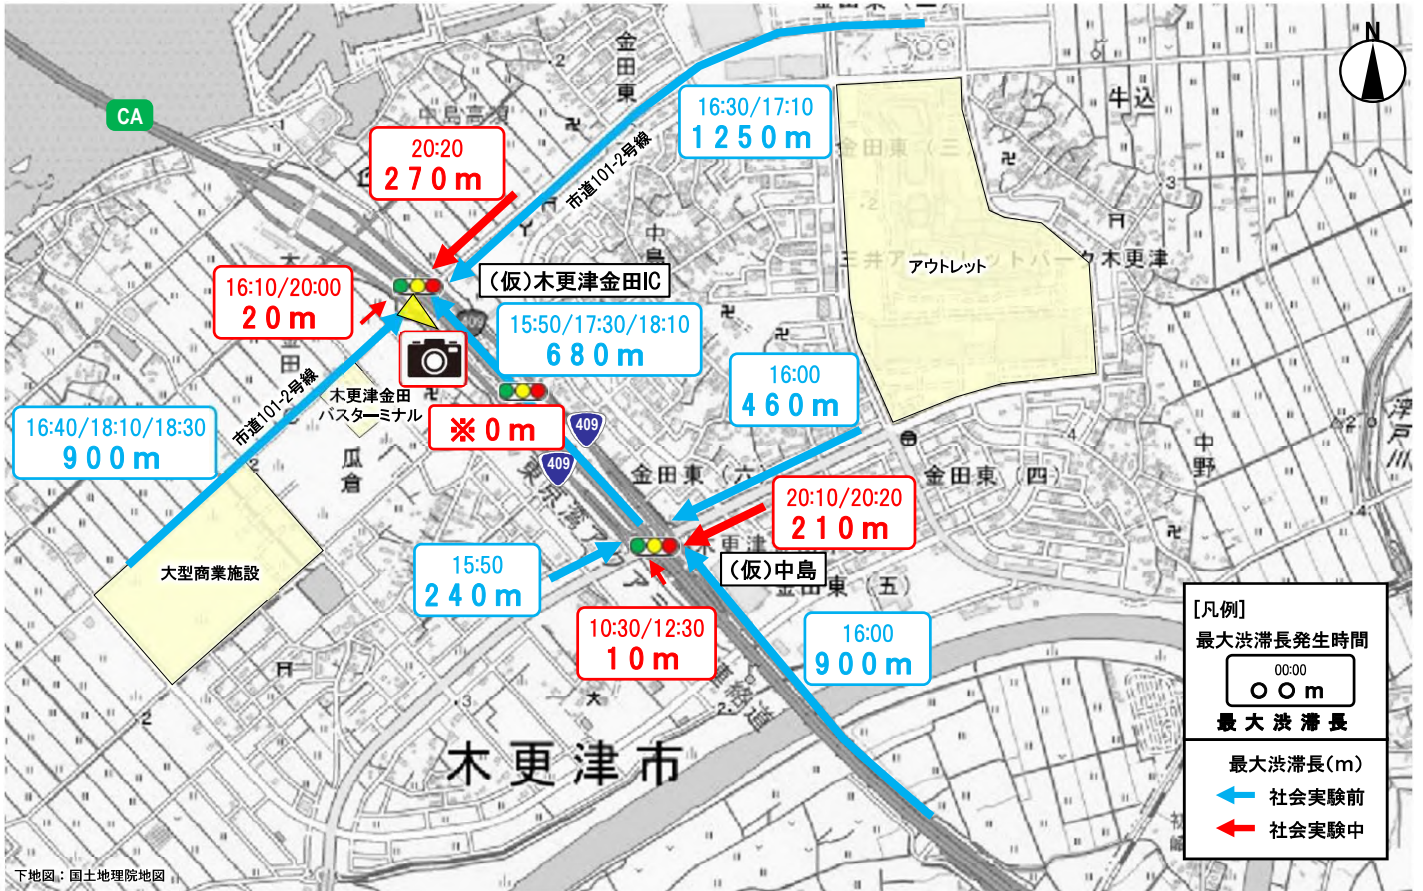
■ 最大渋滞長

○木更津金田 I C 周辺の交差点における最大渋滞長が減少している。

(社会実験前と社会実験後で調査を実施した特定の 1 日の比較を実施)

交通量調査結果(千葉県)

調査日: 社会実験前 令和5年7月2日(日)

社会実験中 令和5年8月12日(土)

※国道409号の(仮)木更津金田 I C 交差点を先頭にした渋滞は確認されなかった。
