令和元年10月14日  
東日本高速道路株式会社関東支社

## 台風19号に伴う上信越自動車道(碓氷軽井沢IC～佐久IC)の 盛土変状に係る緊急対策について

# 上信越道(碓氷軽井沢IC～佐久IC)被災概要と対策概要

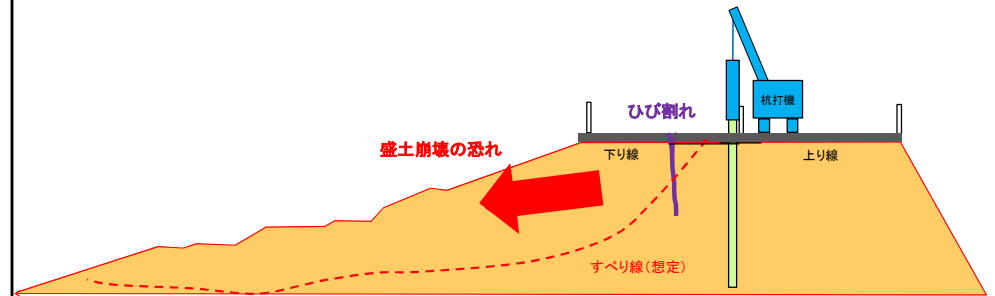
### 【横断図】

- 中央分離帯付近にH鋼杭を打設し、上り線の安全を確保し  
対面通行(上下各1車線)で通行止め解除

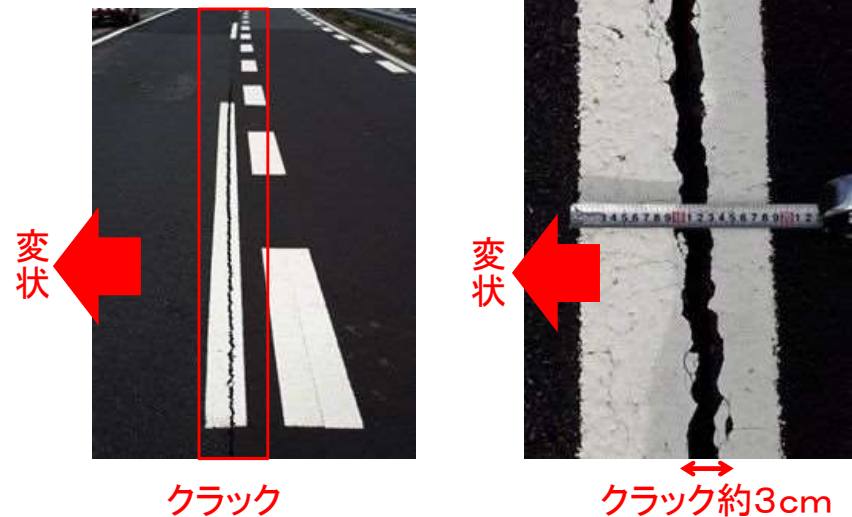
## ○被災状況

別紙のとおり、上信越自動車道の佐久市香坂地区の盛土に変状が確認されました。地下水位が上昇し、変状が進行していることから、緊急対策工事を行います。

台風19号の影響に伴い、通行止めを継続している上信越自動車道 碓氷軽井沢IC～佐久IC間において、盛土変状が継続しているため、緊急対策工事を実施します。
