令和元年10月14日  
東日本高速道路株式会社関東支社

## 台風19号に伴う上信越自動車道(碓氷軽井沢IC～佐久IC)の 盛土変状に係る緊急対策について

# 上信越道(碓氷軽井沢IC~佐久IC)被災概要と対策概要

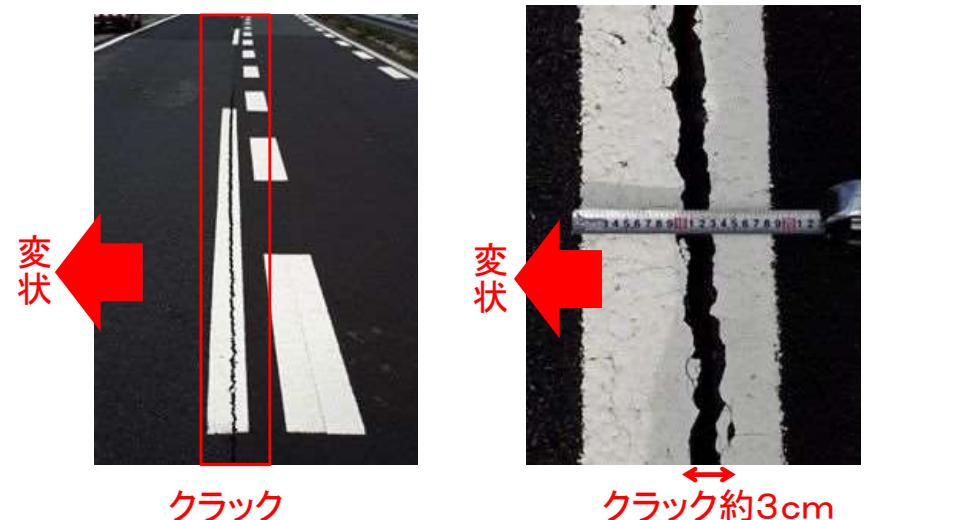
## ○被災状況

別紙のとおり、上信越自動車道の佐久市香坂地区の盛土に変状が確認されました。地下水位が上  
昇し、変状が進行していることから、緊急対策工事を行います。

- ・中央分離帯付近にH鋼杭を打設し、上り線の安全を確保し  
対面通行（上下各1車線）で通行止め解除

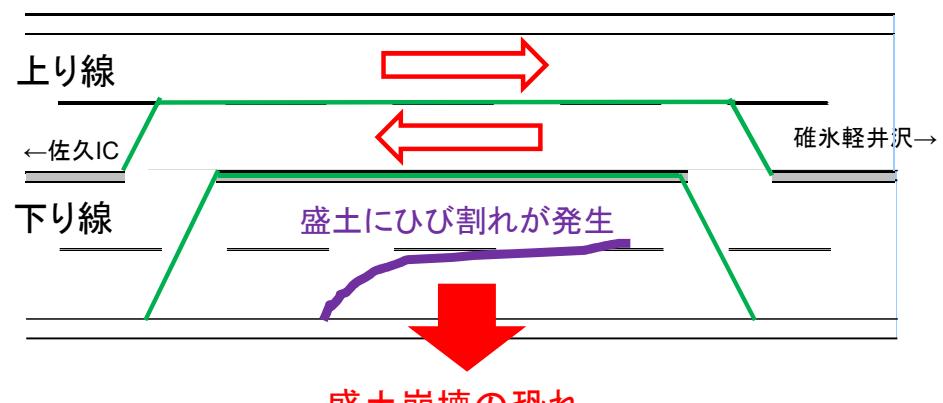
## 【車線運用図】

通行止め解除までは、少なくとも10日程度を要する見込みです。  
※通行止め解除後は、対面通行(上下各1車線)を予定しています。
