東北支社管内の高速道路のご利用状況 地震発生～

2. 地震発生の1週間前から3月31日までの断面交通量（速報値）

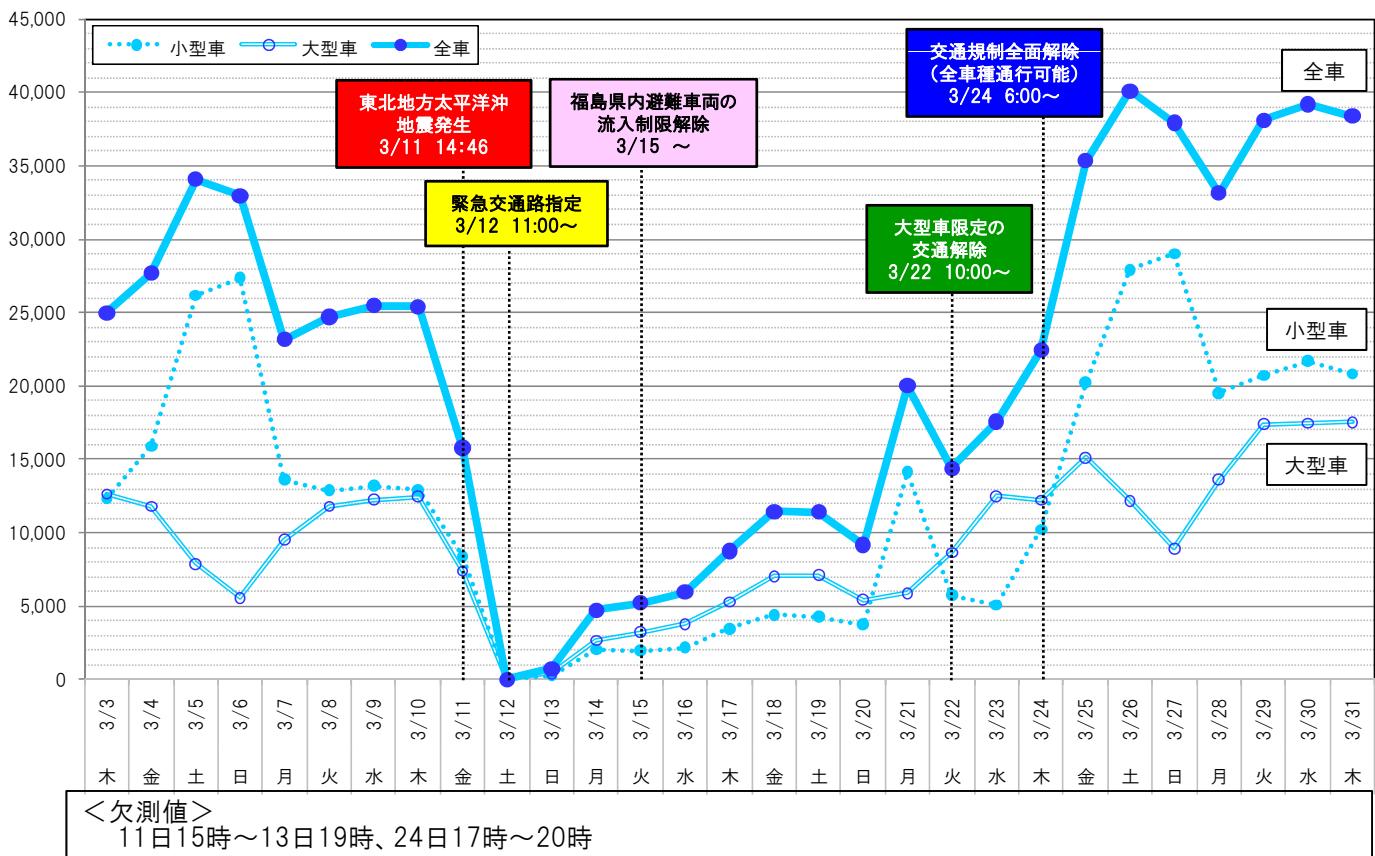
東北道 矢吹～鏡石PA

地震発生後、緊急交通路の指定、大型車等への開放、全車種の一般開放と制限の解除により、順次交通量が増加。
全ての区間で、地震前と比較し、物資を運ぶ大型車の交通量が増加。
