## 磐越自動車道 西会津～津川間 <sup>くろもりやま</sup>黒森山トンネル調査に至る経緯

### 1. 概要

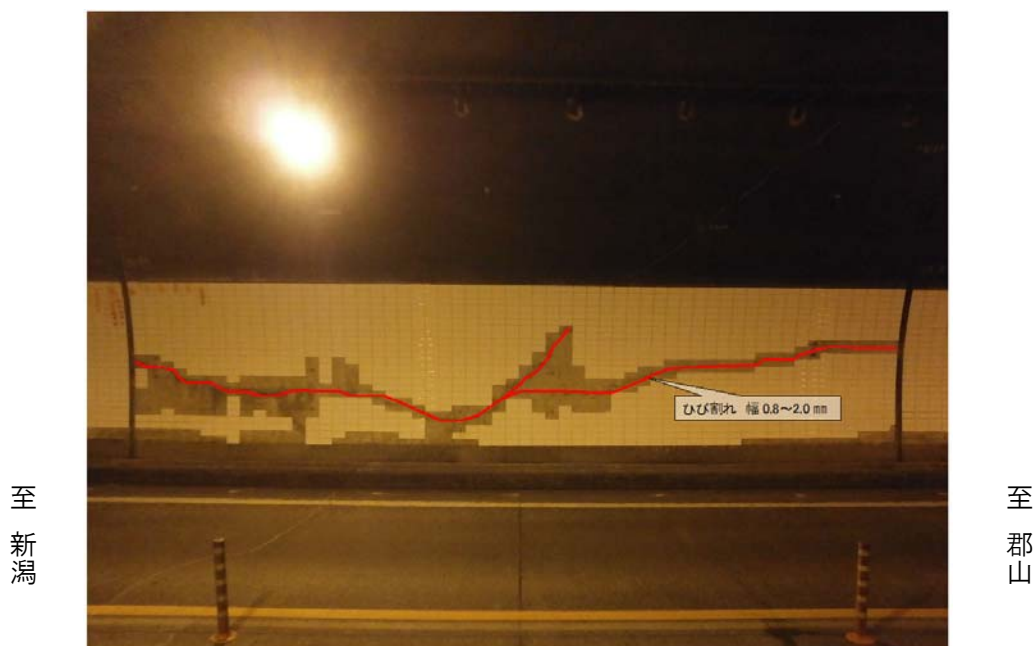
黒森山トンネル状況

平成26年6月 トンネル施設点検にて、トンネルの側壁に長さ約12m(幅0.8～2.0mm)のひび割れを確認  
状況調査のための変位観測を開始

【ひび割れの状況を確認するため側壁タイルを除去した状態】

平成27年1月 対策工法及び対策範囲を検討するための調査ボーリングを実施
